Fageråsen 409, 2420 TRYSIL

**Koselig og jevnlig vedlikeholdt  
hytte med 4 soverom.  
Solrik terrasse på 44m<sup>2</sup>.  
Flotte skiløyper rett utenfor døren!**

Befaringsdato: 15.09.2024

Rapportdato: 18.09.2024

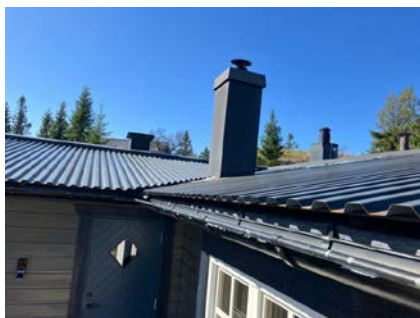
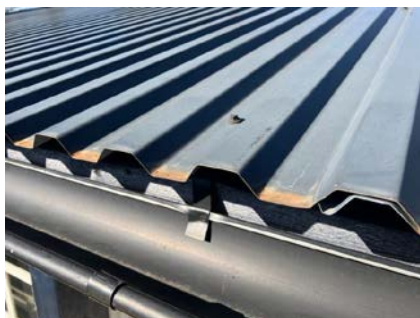
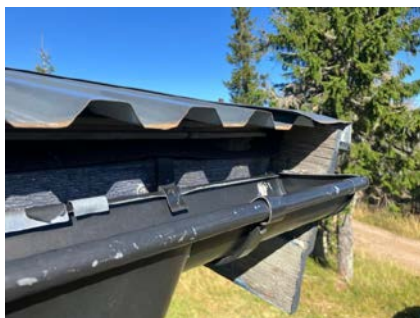
## TC 2 Nedløp og beslag

Renner og nedløp i metall, renner/nedløp fra byggeåret. Takflater uten snøfangere. Helbeslått pipe over tak. Takflater uten takstige.
