# Tilstandsrapport

4-mannsbolig

Rognvegen 8-10-12-14, 2230 SKOTTERUD

Befaringsdato: 25.09.2025

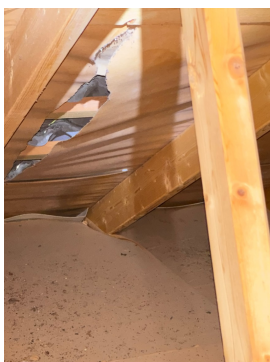
Fra loftet over leilighet nr. 12 og nr. 14 er det påvist store skader i undertaket flere steder, noe som medfører at undertaket er utett.

Store revner i undertak

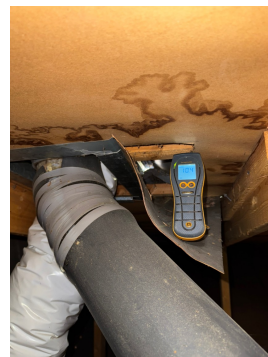
Gamle fuktmerker og utett gjennomføring ved luftehatt

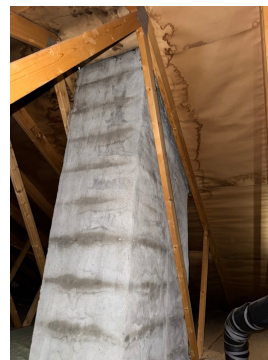
Gamle fuktmerker ved pipegjennomføring

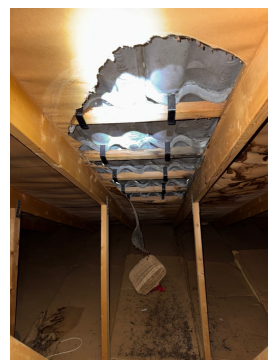
Store hull/manglende undertak

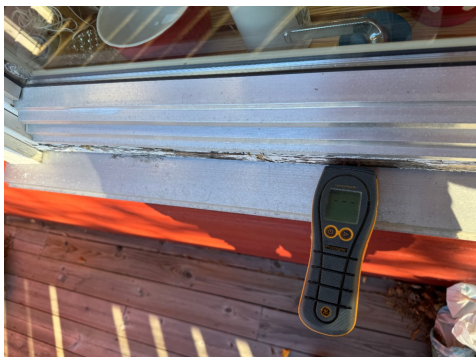
- Det er påvist avvik rundt innsettingsdetaljer.
- Karmene i vinduer er slitte og det er sprekker i trevirket.

Værslitte vinduer

Vannbrett med feil fall bør utbedres slik at vann ledes bort fra vinduet, for å unngå fuktskader på karm og omkringliggende konstruksjoner. Sprekker i trevirket og slitte karmar bør utbedres for å forhindre ytterligere forringelse og redusere risikoen for råte og varmetap.

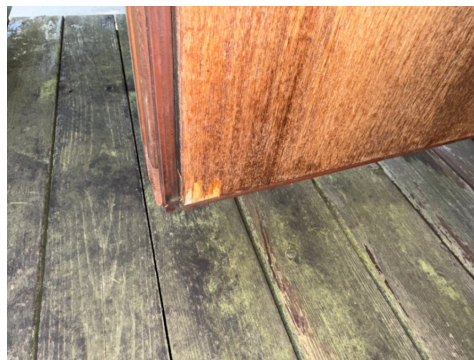
Dørbladet til leilighet nr. 12 tar i terskelen, og dette har ført til en mindre skade i overflaten.

Dørblad i nr. 12

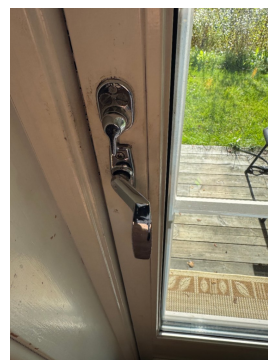
Terrassedør med forhøyetslitasje på vrider (nr. 8)

Slitte dørvidere/låsekasser bør vurderes utbedret eller skiftet for å opprettholde sikkerhet og brukervennlighet. Utvendig vedlikehold av enkelte dører bør påregnes.

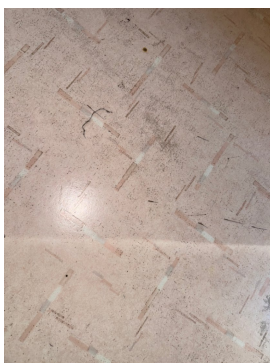
Det er påvist hull og høy slitasje på gulvbelegg fra byggeåret. Stedvis er det observert misfarging og merker. Sprekker i laminatgulvskjøter er forsøkt utbedret med tettemidler eller lignende.

Skader/hull og misfarget i gulvbelegg fra byggeår.

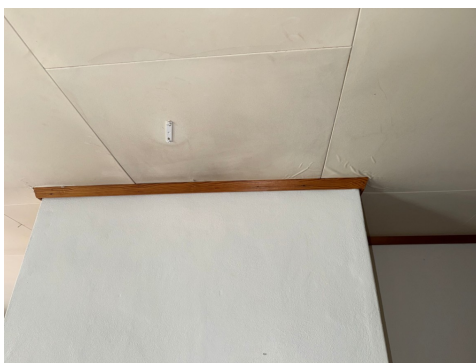
Det er registrert gamle skader i takessplater rundt pipegjennomføring i leilighet nr. 12. Ingen forhøyede eller unormale fuktverdier ble påvist på befæringsdatoen.

Skader i tak ess plater/folie

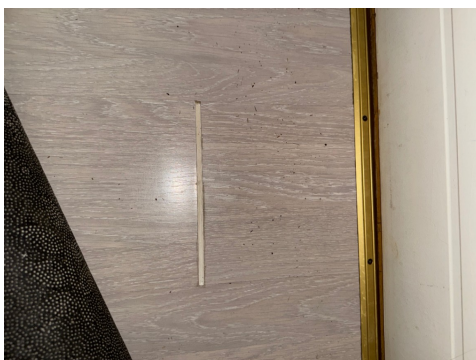
Laminatgulv med større sprekk i skjøt.

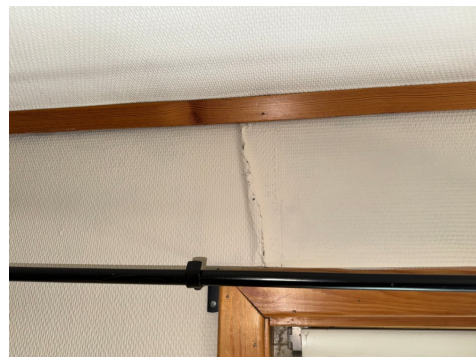
Sprekker i plateskjøter/malt strie

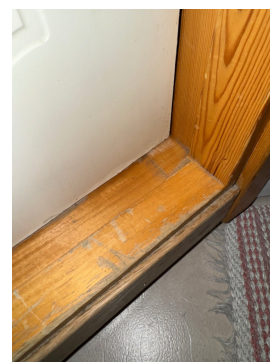
Dørblad subber i terskel til bad i leilighet 10.

Dører som tar i karm eller terskel bør justeres eller utbedres for å sikre normal funksjon og hindre økt slitasje på dør, karm og terskel. Dersom tiltak ikke utføres, kan dette føre til nedsatt brukervennlighet og ytterligere skader på bygningsdelene over tid.

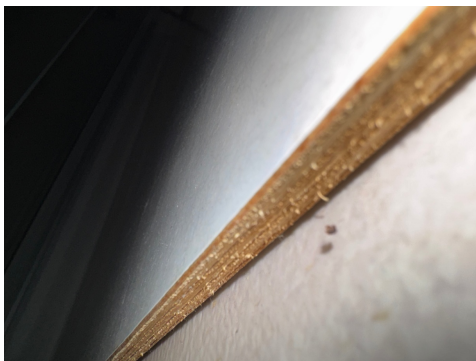
Våtromsplater uten forsegling

Åpne skruer hull og manglende forsegling i plateender bør utbedres for å redusere risikoen for fuktopptak og påfølgende fuktskader ved eventuell vannbelastning.

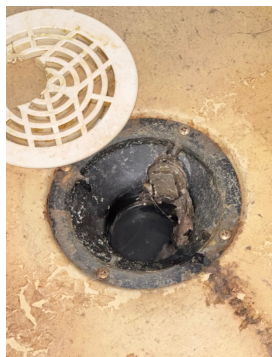
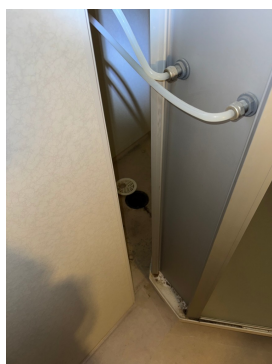
Sluk har begrenset mulighet for inspeksjon og rengjøring.

Det anbefales å overvåke tilstanden jevnlig og vurdere utskifting av sluk og tettesjikt ved tegn til funksjonssvikt, for å unngå risiko for fuktskader i konstruksjonen. Begrenset inspeksjonsmulighet og passert brukstid øker risikoen for skjulte lekkasjer og følgeskader.

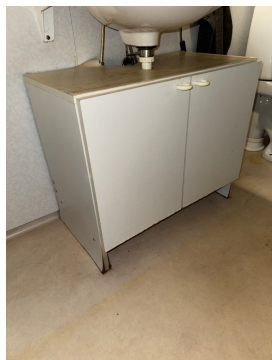
Innredning med fuktskader

Skapinnredningen bør utbedres eller byttes ut for å hindre videre fuktskader og forringelse av materialene.

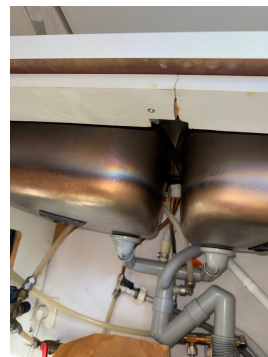
Det er påvist gamle fuktskader i veggplaten og bunnplate i benkeskapet. Det ble ikke målt forhøyede fuktverdier ved befaringen, men veggplatene er tydelig oppsvulmet. Utskifting må påregnes for å fjerne avviket. Det er registrert skade i benkeskapet under kjøkkenvask. Bunnplate og frontstykke er sprukket/knukket, og materialet har svekket bæreevne.

Knukket benkeskap

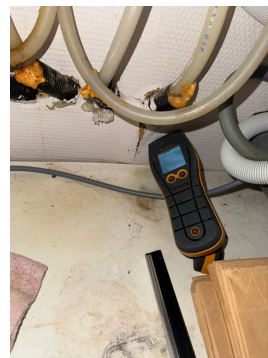
Gamle fuktskader i veggplate

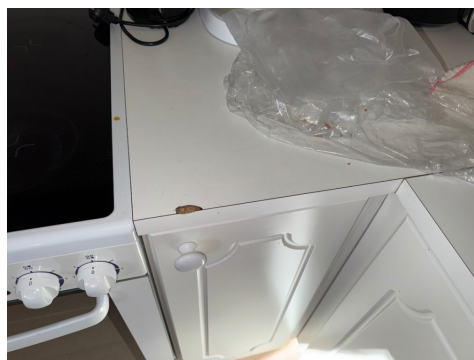
Skade i benkeplate

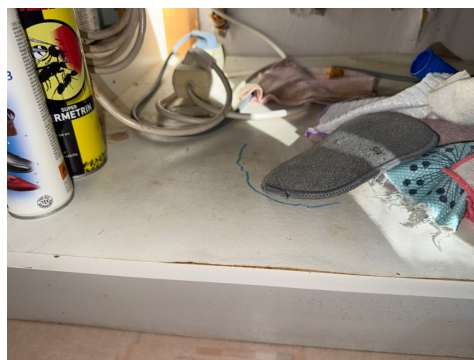
Oppsvulmet bunn i benkeskap

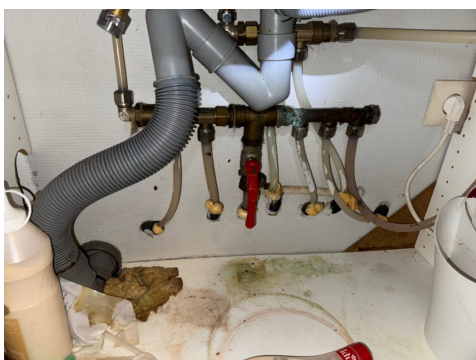
Pågående lekkasje fra røropplegg i kjøkkenbenk.

Pågående lekkasje på rørapplegg i kjøkkenbenk.

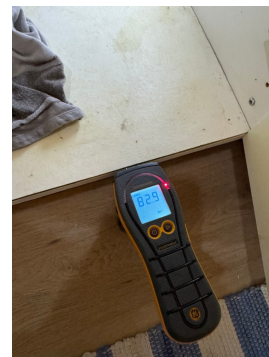
Fuktskadede bunnplate i kjøkkenbenk

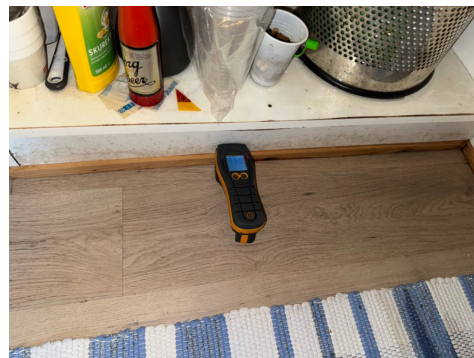
Fuktskadede sokkel

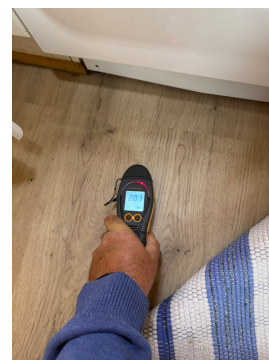
Det er påvist fuktskader i underskap og sokkel, samt forhøyede fuktverdier under laminatgulvet på kjøkkenet.

Forhøyede indikasjoner på fukt under laminatgulv
