Rognvegen 8-10-12-14, 2230 SKOTTERUD

**Hel firemannsbolig med 4  
utleieleiligheter \* Tilhørende  
carportanlegg og boder**

| Tilstandsrapport ..... | 38 |

## 4-MANNSBOLIG

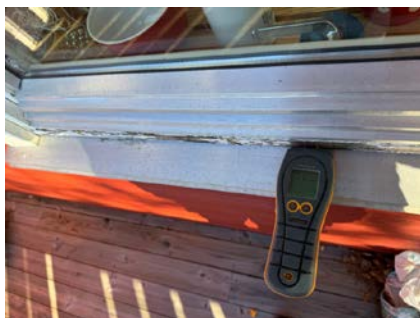
Karmene i vinduer er slitte og det er sprekker i trevirket.

Værslitte vinduer

Vannbrett med feil fall bør utbedres slik at vann ledes bort fra vinduet, for å unngå fuktskader på karm og omkringliggende konstruksjoner. Sprekker i trevirket og slitte karmen bør utbedres for å forhindre ytterligere forringelse og redusere risikoen for råte og varmetap.

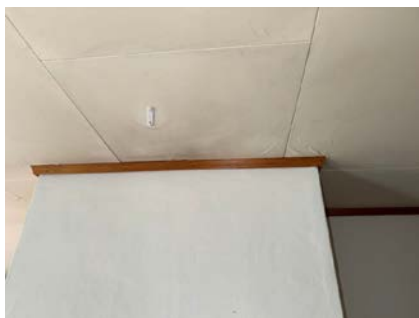
Det er registrert gamle skader i takessplater rundt pipegjennomføring i leilighet nr. 12.

Skader i tak ess plater/folie

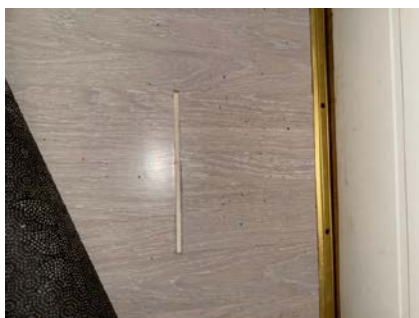
Det er påvist hull og høy slitasje på gulvbelegg fra byggeåret. Stedvis er det observert misfarging og merker. Sprekker i laminatgulvskjøter er forsøkt utbedret med tette midler eller lignende.

Laminatgulv med større sprekke i skjøt.

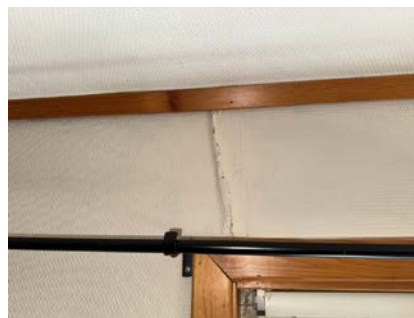
Samme leilighet har stedvis sprekker i plateskjøter og malt strie på vegger.

Sprekker i plateskjøter/malt strie

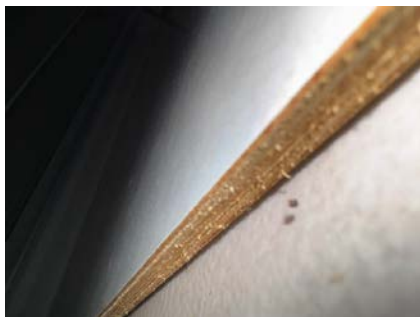
Våtromsplatene er fra 1991, og det er ikke utført forsegling i overgangene mot gulvet. Manglende forsegling i plateender medfører økt risiko for fuktopptak ved langvarig vannbelastning. Det er imidlertid ikke registrert tegn til skade, fukt eller misfarging som

Våtromsplater uten forsegling

Åpne skruerull og manglende forsegling i plateender bør utbedres for å redusere risikoen for fuktopptak og påfølgende fuktskader ved eventuell vannbelastning.

Selv om det ikke er registrert tegn til skade, anbefales det å tette åpne hull og sikre tilstrekkelig forsegling for å opprettholde konstruksjonens levetid og funksjon.

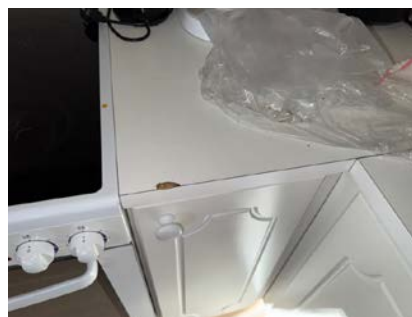
Det er registrert skade i benkeskapet under kjøkkenvask. Bunnplate og frontstykke er sprukket/knukket, og materialet har svekket bæreevne.

Skade i benkeplate

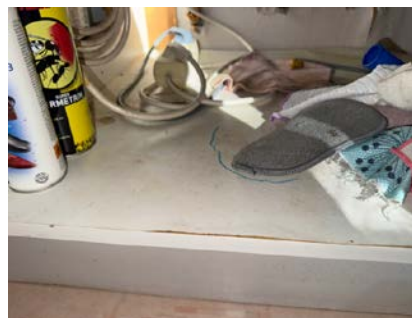
Det er påvist gamle fuktskader i veggplaten og bunnplate i benkeskapet. Det ble ikke målt forhøye fuktverdier ved befaringen, men veggplatene er tydelig oppsvulmet.

Oppsvulmet bunn i benkeskap

Utskifting må påregnes for å fjerne avviket.

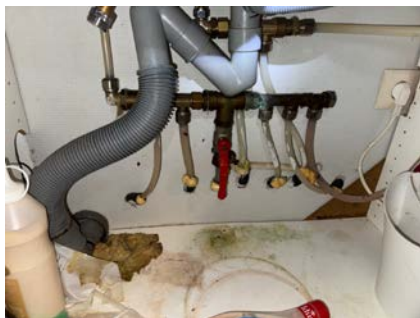
Pågående lekkasje fra rørapplegg i kjøkkenbenk.

Pågående lekkasje på røropplegg i kjøkkenbenk.

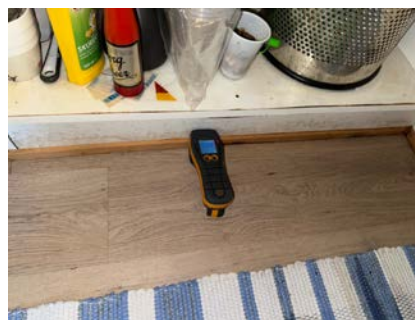
Det er påvist fuktskader i underskap og sokkel, samt forhøyede fuktverdier under laminatgulvet på kjøkkenet.

Fuktskadet sokkel
