# Tilstandsrapport

Enebolig

Anders Bærheims gate 9 , 4021 STAVANGER

Befaringsdato: 05.03.2026

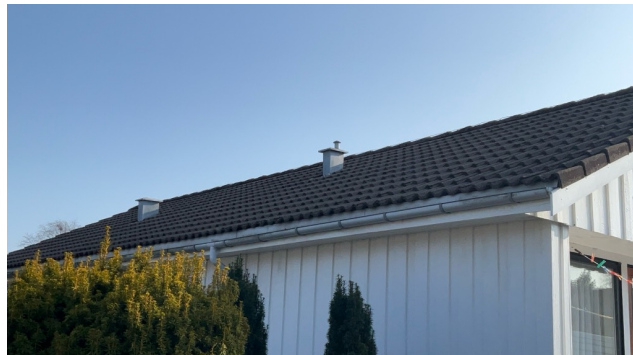
Taktekkingen er av betongtakstein. Taket er besiktiget fra bakkenivå. Siden taket (takkonstruksjon, takteking og skorstein) kun er observert fra bakkenivå, er vurderingen begrenset av dette. Det er ikke sikkerhetsmessig forsvarlig å bevege seg ut på taket eller observere fra stige. Selv om det ikke er avdekket skader under befaringen, betyr ikke dette at det ikke foreligger skader som en besiktigelse på taket kan avdekke. Vær oppmerksom på denne risikoen. En undersøkelse av taket kan utføres av en fagperson under tilstrekkelige sikkerhetsforhold.

- Overvåk tilstanden jevnlig. For å få tilstandsgrad 0 eller 1 må tekkingen skiftes ut, men tidspunktet for når dette er nødvendig er vanskelig å si noe om.
- Når takteking og undertak begynner å bli gamle, øker risikoen for lekkasjer, noe som kan føre til omfattende og kostbare reparasjoner av underliggende konstruksjoner dersom en ikke foretar tiltak på konstruksjonene før dette oppstår.

Det anbefales å få utført en nærmere undersøkelse av taket av fagperson under sikre forhold, for å avdekke eventuelle skjulte skader.

Videre bør det påregnes at takteking og undertak nærmer seg slutten av forventet brukstid, og at utskiftning kan bli nødvendig innen overskuelig fremtid. Manglende tiltak kan medføre økt risiko for lekkasjer og følgeskader på underliggende konstruksjoner.

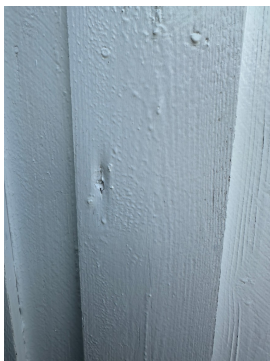
### ! TG 2 Veggkonstruksjon

- Det er ingen eller liten lufting i nedre kant av kledning mot grunnmur.
- Det er påvist spredte råteskader i bordkledningen.

- Råteskader i bordkledningen kan fortsette å utvikle seg både i tilliggende bordkledning og til bakenforliggende veggkonstruksjon, dersom en ikke foretar tiltak.
- Det bør foretas tiltak for å bedre lufting av kledningen.
- Uten tilstrekkelig lufting bak bordkledningen kan fuktighet som trenger inn bak bordene eller gjennom veggene innenfra ikke tørke opp. Dette skaper ideelle forhold for råtesopp og muggvekst.

Det bør etableres tilstrekkelig lufting i nedre kant av kledningen mot grunnmur for å sikre god drenering og ventilasjon. Manglende lufting kan føre til fuktskader og redusert levetid på kledningen.

Råteskadet bordkledning bør skiftes ut for å hindre videre skadeutvikling og sikre fasadens funksjon som klimabeskyttelse. Dersom tiltak ikke utføres, øker risikoen for ytterligere råte- og fuktskader i både kledning og underliggende konstruksjoner.

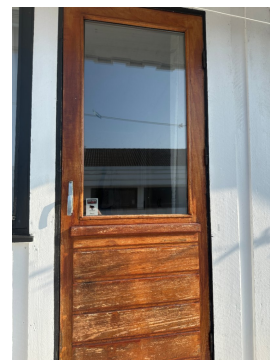
## TG 2 Dører

- Karmene i dører er værslitte utvendig og det er sprekker i trevirket.

Det anbefales overflatebehandling og lokal utbedring av skader på karmene for å hindre videre forvitring og fuktopptak.

Dersom dette ikke utbedres, kan det føre til redusert levetid, økt risiko for råteskader og svekket funksjon på dørene.

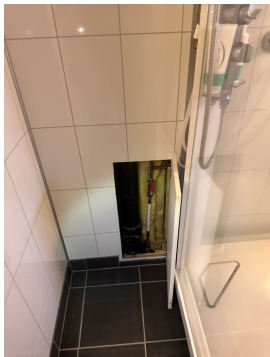
Gulvet har plater og er av betong. Veggene har panel. Hulltaking er foretatt og det er påvist avvik i konstruksjonen. Hulltaking er foretatt i bad mot grunnmur. Fuktkvotemåling (vekt%) i konstruksjonen ble målt til 25 %.

- Det er gjennom hulltaking påvist høyt fuktnivå inne i trekonstruksjonen i hulltakingen, men ikke påvist fuktskader i dette området. Høy luftfuktighet kan over tid føre til muggvekst eller sverting av materialer. Samtidig kan materialer og konstruksjoner bli ødelagt.

- Det påviste fuktnivå gir grunn til å overvåke konstruksjonen jevnlig for å se utvikling over tid, og eventuelt foreta tiltak for å unngå fuktskader. Registrert avvik må sees sammen med avvik på badetrom.

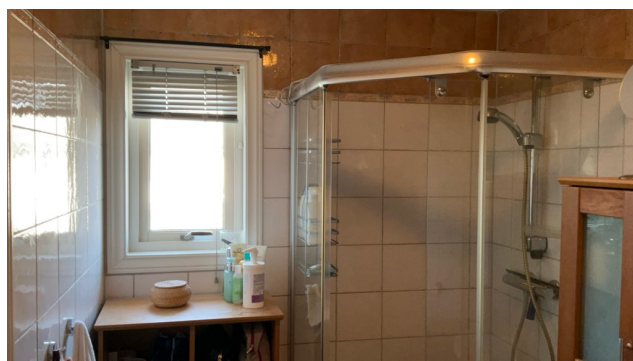
## TG 2 Overflater vegger og himling

- Det er vindu/dør med ikke fuktbestandige materialer i våtsonen (ved vask, dusj, badekar, osv.), løsningen eller byggematerialet er uegnet.

- Dersom det ikke gjøres tiltak, kan dette medføre oppfukning, oppsvelling og forringelse av materialer over tid og fuktskader på tilstøtende konstruksjoner.
- Uegnede materialer må fuktbeskyttes/utskiftes.

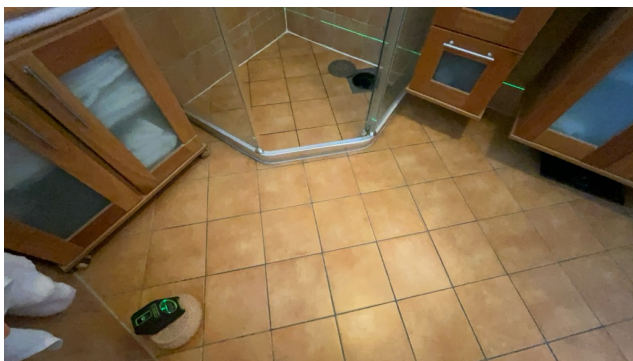
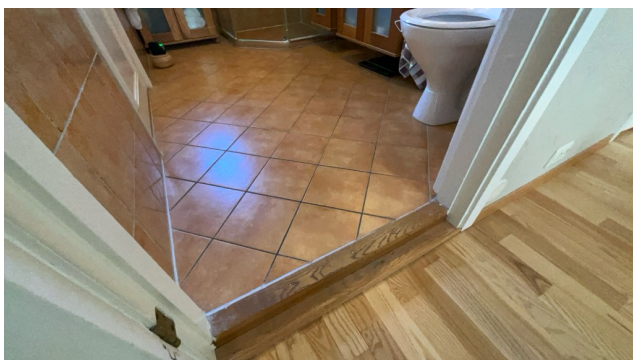
## TG 2 Overflater Gulv

- Det er mulighet for at det kan forekomme vannlekkasje på våtrommet hvor vann ikke vil gå til sluk.
- Det er påvist at høydeforskjell fra topp slukrist til gulv/synlig topp membran ved dørterskel er mindre enn 25 mm.
- Det er påvist at noen fliser har bom (hulrom under).
- Det er påvist avvik i fallforhold til sluk i forhold til krav i forskrift på byggetidspunktet.

- Et bad med manglende/reduert fall til sluk blir mindre funksjonelt og sikkert for brukeren. Dette kan medføre stående vann på gulvet, vann som ikke ledes effektivt til sluket, økt risiko for at vann renner ut av rommet og redusert sklisikkerhet på gulvet.
- Eventuelt lekkasjevann fra utstyr utenfor dusjsone vil ikke ha en naturlig vei til sluket. Dette kan føre til at vann samler seg på gulvet og potensielt renner ut av rommet eller trenger inn i konstruksjonen.
- Dersom tiltaket ikke utføres, kan dette over tid føre til at flisene løsner eller sprekker, spesielt ved belastning eller bevegelser i konstruksjonen.

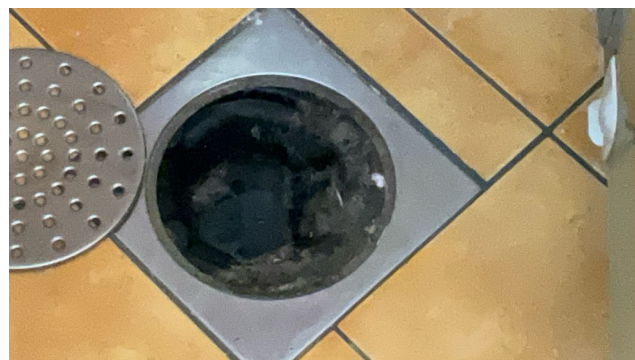
## TG 2 Sluk, membran og tettesjikt

- Det er viktig å merke seg at levetiden til en membran varierer basert på kvalitet, installasjon og bruk. Eldre membraner kan bli sprø og sprekke opp, noe som fører til at de mister sin vanntettende funksjon. Dette kan resultere i vannlekkasjer gjennom vegger og gulv og fuktskader.

- Overvåk tilstanden jevnlig. For å få tilstandsgrad 0 eller 1 må slukløsningen skiftes ut og sannsynligvis må også membransjiktet skiftes/utbedres. Det er imidlertid vanskelig å si noe om tidspunktet for når dette er nødvendig.
- Eldre sluk av plast er ofte utsatt for lekkasjer og særlig i overganger. Eventuelle lekkasjer kan medføre fuktskader på tilliggende konstruksjoner.

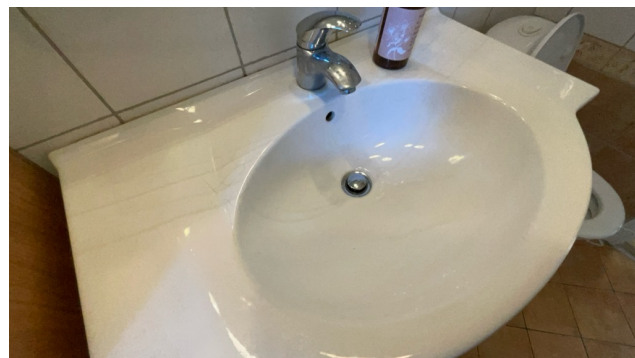
## TG 2 Sanitærutstyr og innredning

- Det er påvist riss/sprekker i utstyr på våtrommet.

- Riss er vanligvis overfladiske skader i servantens overflate eller glaser. Konsekvensene av riss er hovedsakelig kosmetiske.

Riss og sprekker i sanitærutstyr bør utbedres for å hindre lekkasjer og videre skader på våtrommet. Dersom dette ikke utbedres, kan det føre til fuktskader og redusert levetid på utstyret.

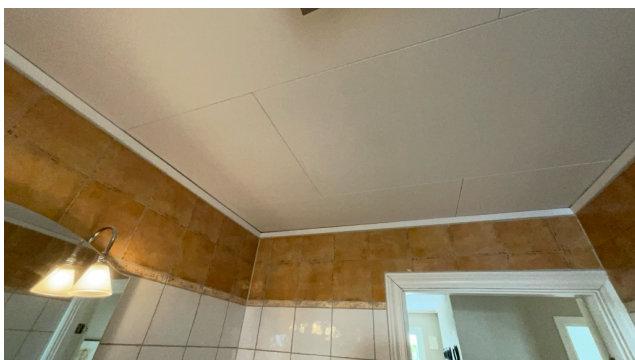
## TG 3 Ventilasjon

- Dårlig ventilasjon på et våtrom kan føre til alvorlige konsekvenser som fuktskader og muggvekst.

- Dersom avviket ikke utbedres vil det være fare for dårlig luftskifting og resultere i høy luftfuktighet og utvikling av skader.

Det bør etableres ventilasjon i rommet for å sikre tilstrekkelig luftutskifting og et godt inneklima. Manglende ventilasjon kan føre til opphopning av fukt og dårlig luftkvalitet, noe som øker risikoen for fuktskader og helseplager.

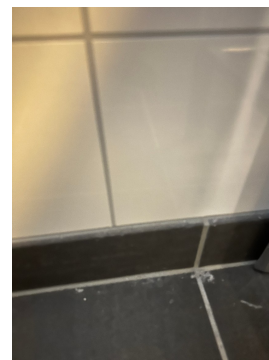
## TG 2 Overflater vegger og himling

- Dersom våtromsplatene ikke er montert fagmessig, kan dette medføre utettheter som øker risikoen for fuktinntrengning bak platene. Over tid kan dette føre til oppfukning av tilstøtende konstruksjoner, noe som kan resultere i råteskader, muggvekst og eventuelle lekkasjer.

Sokkelflis bør demonteres og monteres i henhold til monteringsanvisningen for å sikre korrekt utførelse.

Feilmontering kan føre til redusert fuktsikring og økt risiko for vanninntrengning i konstruksjonen, noe som kan medføre skader på vegg og underliggende materialer.

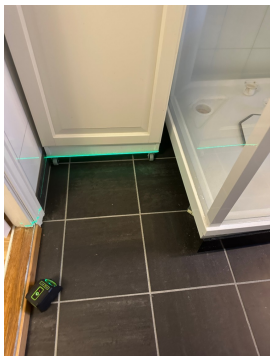
## TG 2 Overflater Gulv

- Det er påvist at høydeforskjell fra topp slukrist til gulv/synlig topp membran ved dørterskel er mindre enn 25 mm.
- Det er påvist avvik i fallforhold til sluk i forhold til krav i forskrift på byggetidspunktet.

- Et bad med manglende/reduisert fall til sluk blir mindre funksjonelt og sikkert for brukeren. Dette kan medføre stående vann på gulvet, vann som ikke ledes effektivt til sluket, økt risiko for at vann renner ut av rommet og redusert sklisikkerhet på gulvet.

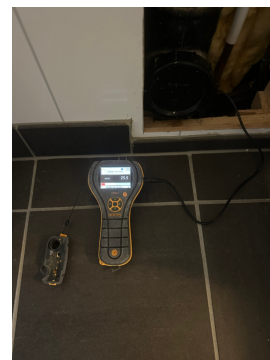
### ! TG 3 Tilliggende konstruksjoner våtrom

Hulltaking er foretatt uten å påvise unormale forhold. Hulltaking er foretatt internt i eksisterende luke mot grunnmur. Fuktkvotemåling (vekt%) i konstruksjonen ble målt til 25 %.

Ved fuktmåling i nedre del av utforet vegg mot grunnmur, i luke bak skap i badrom, måles høye fuktverdier.

Høye fuktverdier kan over tid føre til muggdannelse, soppvekst og skade på bygningsmaterialer, samt redusert inneklimate.

Det bør gjennomføres ytterligere undersøkelser og nødvendige utbedringer for å redusere fuktverdiene i konstruksjonen.

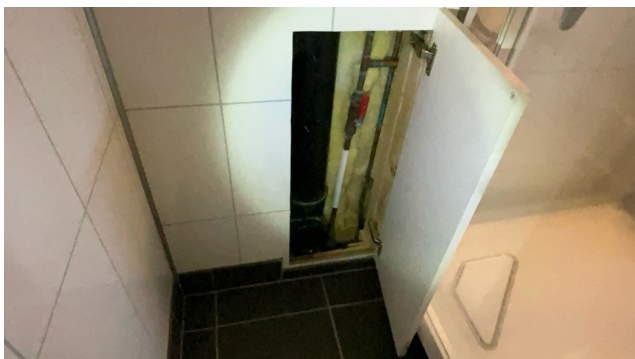
### ! TG 2 Vannledninger

- Det er ikke behov for utbedringstiltak siden anlegget fungerer i dag, men ut ifra alder kan skader plutselig oppstå på eldre anlegg.

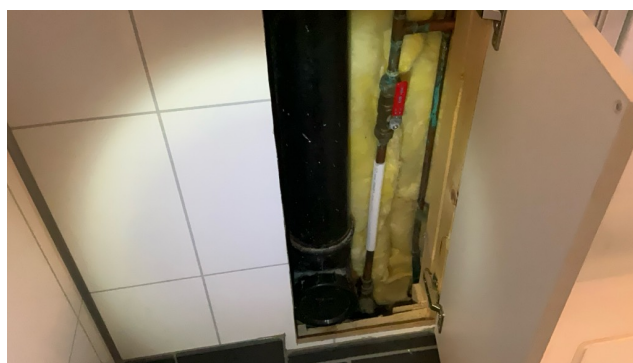
### ! TG 2 Avløpsrør

- Det er ikke behov for utbedringstiltak siden anlegget fungerer i dag, men ut ifra alder kan skader plutselig oppstå på eldre anlegg.

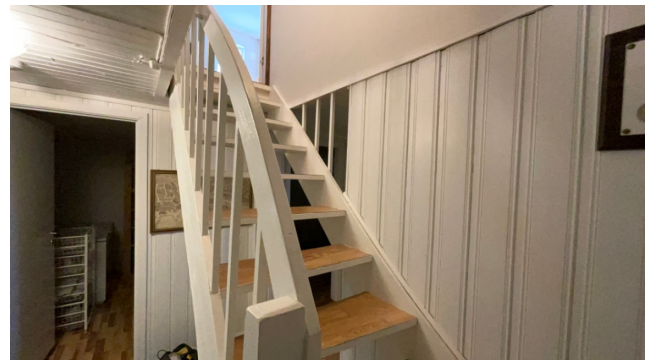
### ! Helse, miljø og sikkerhet

- Åpninger i innvendige trapper er såpass store at det ut ifra sikkerhetsmessige forhold anbefales å lage mindre åpninger.
- Åpninger i rekkverk for utvendige trapper må endres for å tilfredsstillers krav på byggeomdelingsstidspunktet.
- Håndløper på innvendig trapp må monteres på vegg for å tilfredsstillers krav på byggetidspunktet.
- Det bør gjennomføres radonmålinger.
- Rekkverk for utvendige trapper må monteres for å lukke avviket.
