Anders Bærheims gate 9, 4021 STAVANGER

**Kjekk enebolig med attraktiv  
beliggenhet på Tjensvoll -  
Familievennlig område - Stor  
solrik tomt - Parkering i garasje**

# Kjekk enebolig med attraktiv beliggenhet på Tjensvoll - Familievennlig område - Stor solrik tomt

### **Salgsoppgavedato**

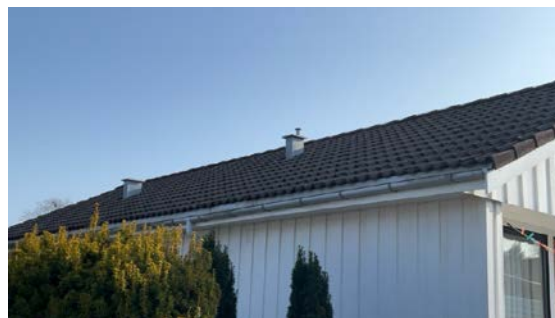
Videre bør det påregnes at taktekking og undertak nærmer seg slutten av forventet brukstid, og at utskiftning kan bli nødvendig innen overskuelig fremtid. Manglende tiltak kan medføre økt risiko for lekkasjer og følgeskader på underliggende konstruksjoner.

Det anbefales å få utført en nærmere undersøkelse av taket av fagperson under sikre forhold, for å avdekke eventuelle skjulte skader.

Videre bør det påregnes at takteking og undertak nærmer seg slutten av forventet brukstid, og at utskiftning kan bli nødvendig innen overskuelig fremtid. Manglende tiltak kan medføre økt risiko for lekkasjer og følgeskader på underliggende konstruksjoner.

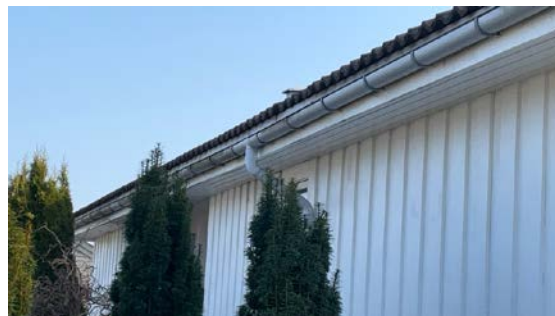
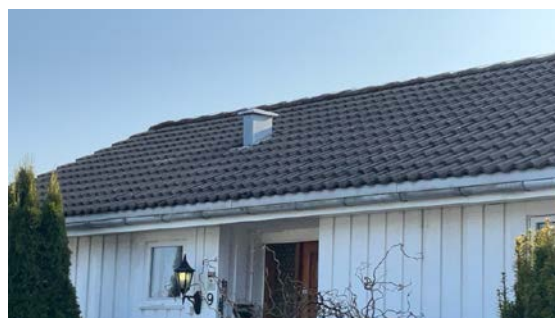
### TG 2 Nedløp og beslag

Krav til snøfangere kom i 1949-forskriften for en begrenset del av taket. I dette området har det ikke vært normal praksis å montere snøfangere før i 2010-forskriften. Konsekvens/tiltak: Det anbefales å montere snøfangere over gangareal for å redusere risikoen for personskader og materielle skader som følge av snøras fra taket.

Det anbefales å montere snøfangere over gangareal for å redusere risikoen for personskader og materielle skader som følge av snøras fra taket.

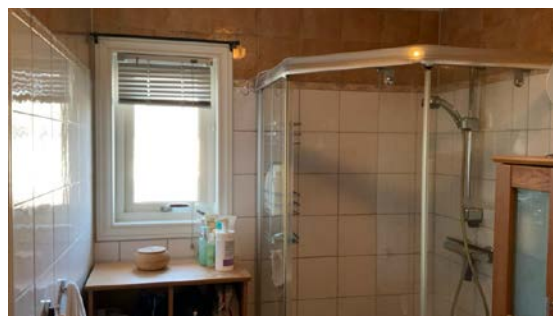
Det er vindu/dør med ikke fuktbestandige materialer i våtsonen (ved vask, dusj, badekar, osv.), løsningen eller byggematerialet er uegnet.

- Dersom det ikke gjøres tiltak, kan dette medføre oppfukning, oppsvelling og forringelse av materialer over tid og fuktskader på tilstøtende konstruksjoner.
- Uegnede materialer må fuktbeskyttes/utskiftes.

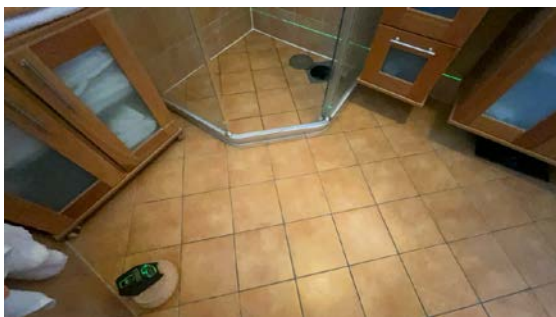
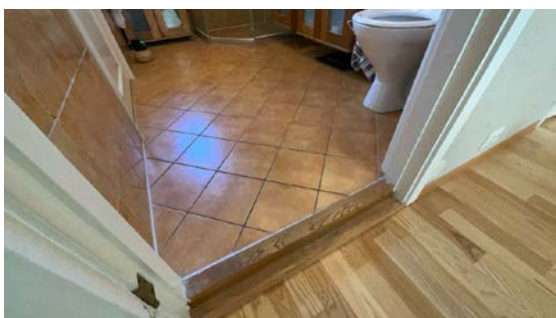
## TG 2 Overflater Gulv

Det er mulighet for at det kan forekomme vannlekkasje på våtrommet hvor vann ikke vil gå til sluk. Det er påvist at høydeforskjell fra topp slukrist til gulv/synlig topp membran ved dørterskel er mindre enn 25 mm. Det er påvist at noen fliser har bom (hulrom under). Det er påvist avvik i fallforhold til sluk i forhold til krav i forskrift på byggetidspunktet.

- Et bad med manglende/reduert fall til sluk blir mindre funksjonelt og sikkert for brukeren. Dette kan medføre stående vann på gulvet, vann som ikke ledes effektivt til sluket, økt risiko for at vann renner ut av rommet og redusert sklisikkerhet på gulvet.
- Eventuelt lekkasjevann fra utstyr utenfor dusjsone vil ikke ha en naturlig vei til sluket. Dette kan føre til at vann samler seg på gulvet og potensielt renner ut av rommet eller trenger inn i konstruksjonen.
- Dersom tiltaket ikke utføres, kan dette over tid føre til at flisene løsner eller sprekker, spesielt ved belastning eller bevegelser i konstruksjonen.

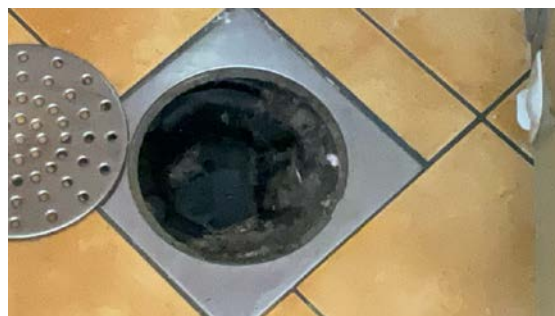
## TG 2 Sluk, membran og tettesjikt

- Det er viktig å merke seg at levetiden til en membran varierer basert på kvalitet, installasjon og bruk. Eldre membraner kan bli sprø og sprekke opp, noe som fører til at de mister sin vanntettende funksjon. Dette kan resultere i vannlekkasjer gjennom vegger og gulv og fuktskader.

- Overvåk tilstanden jevnlig. For å få tilstandsgrad 0 eller 1 må slukløsningen skiftes ut og sannsynligvis må også membransjiktet skiftes/utbedres. Det er imidlertid vanskelig å si noe om tidspunktet for når dette er nødvendig.
- Eldre sluk av plast er ofte utsatt for lekkasjer og særlig i overganger. Eventuelle lekkasjer kan medføre fuktskader på tiliggende konstruksjoner.

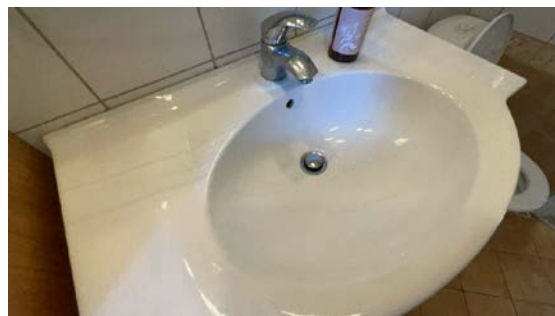
## TG 2 Sanitærutstyr og innredning

Det er påvist riss/sprekker i utstyr på våtrommet.

- Riss er vanligvis overfladiske skader i servantens overflate eller glaser. Konsekvensene av riss er hovedsakelig kosmetiske.

Riss og sprekker i sanitærutstyr bør utbedres for å hindre lekkasjer og videre skader på våtrommet. Dersom dette ikke utbedres, kan det føre til fuktskader og redusert levetid på utstyret.

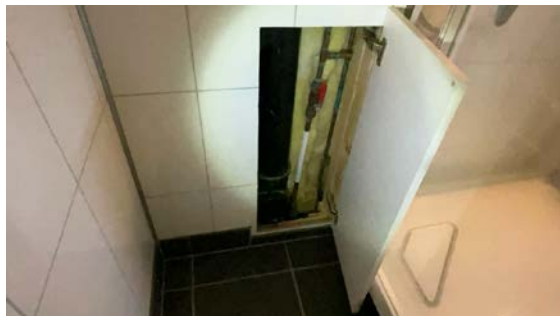
- Det er ikke behov for utbedringstiltak siden anlegget fungerer i dag, men ut ifra alder kan skader plutselig oppstå på eldre anlegg.

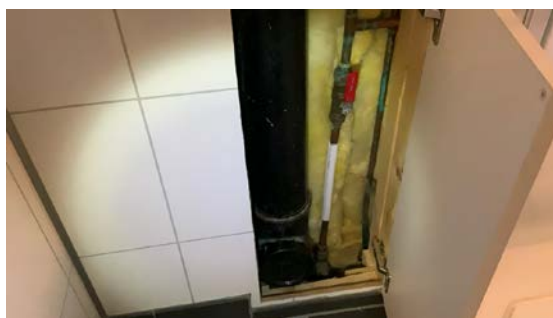
## TO 2 Avløpsrør

- Det er ikke behov for utbedringstiltak siden anlegget fungerer i dag, men ut ifra alder kan skader plutselig oppstå på eldre anlegg.
