# Tilstandsrapport

📍 Åsstubben 58, 0381 OSLO

# gnr. 28, bnr. 1080, snr. 139

Oppdragsnr.: 22030-25146

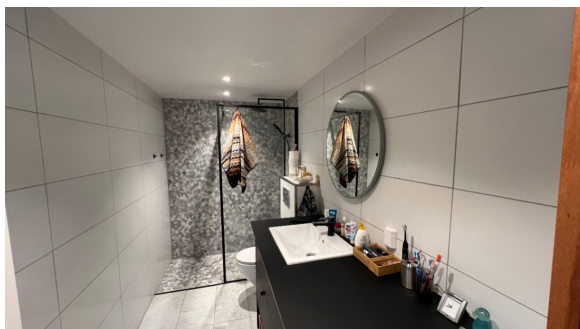
### 1. ETASJE > BAD

#### Vurdering av avvik:

- Det er avvik:

Avviket bør utbedres for å sikre at eventuelt lekkasjevann ledes mest mulig effektivt til sluk. Selv om avviket anses som mindre, og høydeforskjellen mellom topp flis ved terskel og sluk er tilstrekkelig ivaretatt, vil vannet fortsatt søke mot sluk over tid. For optimal funksjon og forebygging av fuktskader anbefales likevel utbedring.

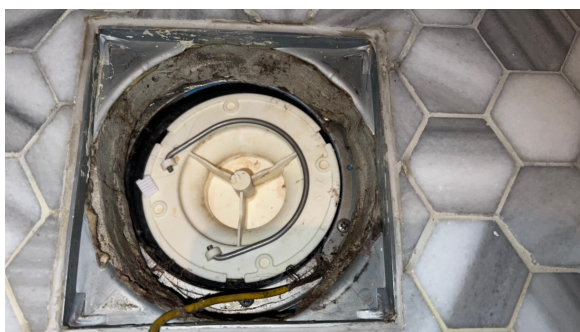
## 1. ETASJE > BAD

### TG 1 Sanitærutstyr og innredning

Det ble rutinemessig søkt etter fukt på typisk fuktutsatte steder (på innredning) med fuktindikator (Protimeter SM) på befaringen og det var ingen indikasjoner på fukt på befaringstidspunktet.

Ingen avvik registrert utover normal, forventet bruksslitasje.  
Tilstandsgrad er satt ut fra helhetlig vurdering av rommet og innredning.

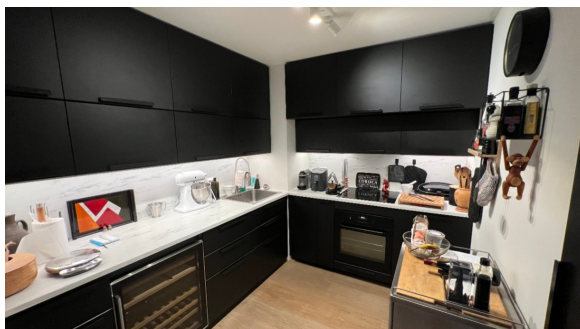
## 1. ETASJE > STUE/KJØKKEN

### **Avtrekk**

- Elektrisk avtrekksvifte bør monteres for å lukke avviket.

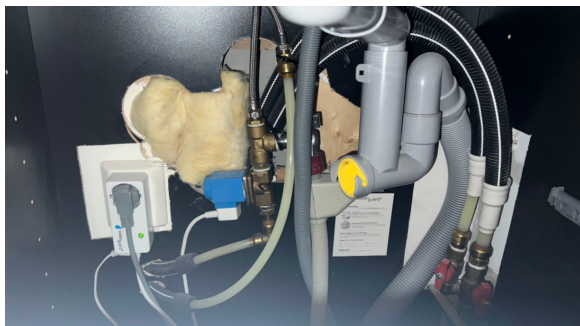
## TE 1 Avløpsrør

Interne og synlig avløpsrør i plast.
