# Tilstandsrapport

Fritidsbolig

Storjerveien 13, 2460 OSEN

Befaringsdato: 07.08.2025

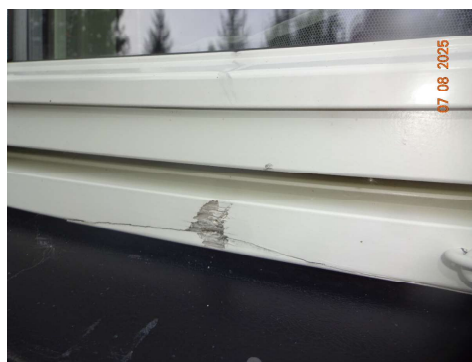
### Vinduer

Vindu i loftstue har behov for justering.  
Det er påvist ripe i vindusglass og skade i vinduskarm på ett soverom i 1. etasje.

Vindu på ett soverom i 1. etasje må skiftes for å lukke avviket.

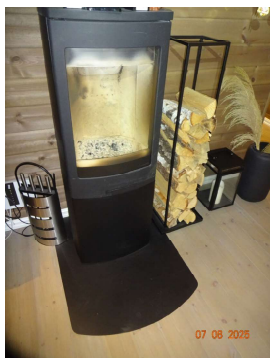
- Det er påvist andre avvik:
- Det er påvist riss i ildstein.

- Det må foretas tiltak for å lukke avviket.

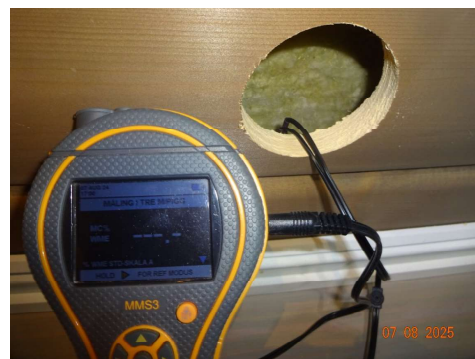
### ! TG 1 Tilliggende konstruksjoner våtrom

Hulltaking er foretatt nederst på delevegg mot våtsonen. Ved bruk av fuktmåler ble det ikke registrert unormale verdier.
