# Tilstandsrapport

Enebolig

Høielia 4, 2150 ÅRNES

Befaringsdato: 14.10.2025

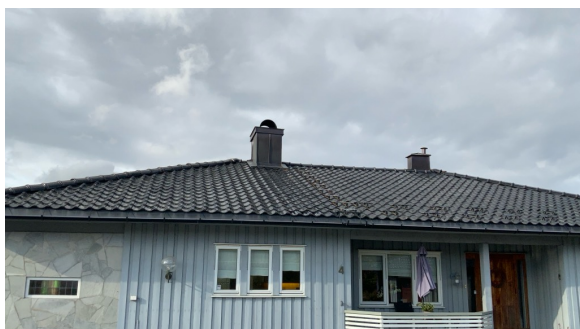
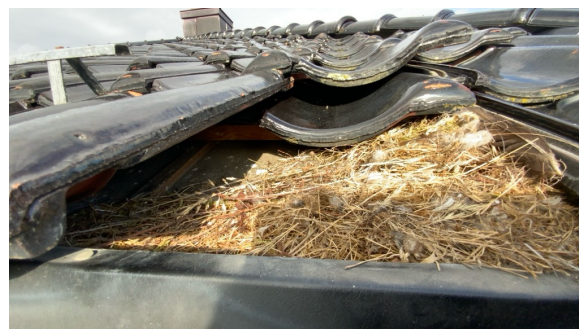
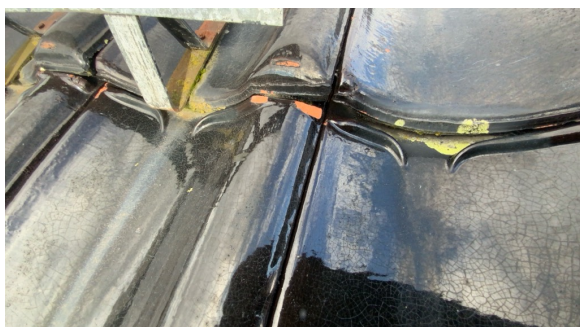
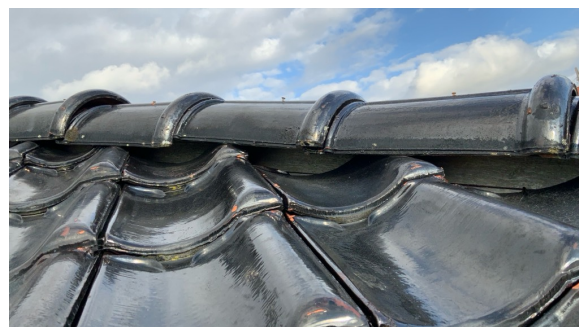
- Mer enn halvparten av forventet brukstid er passert på undertak.
- Det er avvik:

Det er synlig at festespiker for mønestein er løs og er på vei opp. Det er noe stedvis skader på glaserings av taksteinen. Det var fuglereir i området undertaket ble sjekket.

- Tidspunkt for utskiftning av undertak nærmer seg.
- Når takteking og undertak begynner å bli gamle, øker risikoen for lekkasjer, noe som kan føre til omfattende og kostbare reparasjoner av underliggende konstruksjoner dersom en ikke foretar tiltak på konstruksjonene før dette oppstår.
- Tiltak:

Skadet stein bør skiftes eller forsegles der glaseringen er borte. Dette for å unngå fult i steinen og at denne kan få frostskaider om vinteren.

Løs spiker som festemateriale for mønestein må skiftes og settes inn på nytt for tilfredsstillende feste for å beskytte overganger ved takvinkel og undertaket.

Fuglereir bør fjernes for å unngå unødig fuktig materiale til undertaket og begrenset avrenning av fukt.

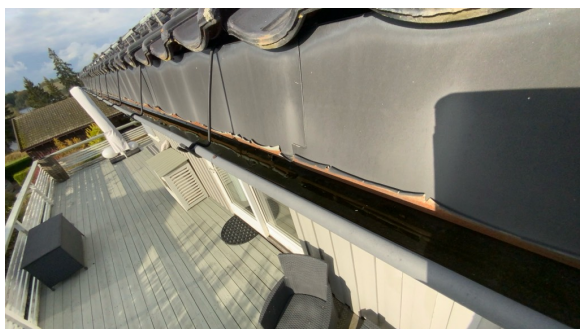
### TG 3 Nedløp og beslag

Det mangler snøfanger på deler av taket. Noe fukt i takkonstruksjonen rundt pipe.

Snøfanger er et viktig grep for å redusere risikoen for snøras fra taket, og skader som følge av dette. Utbedre beslag rundt pipe. Nærmere undersøkelser av beslag rundt luftehatt, anbefales samtidig.

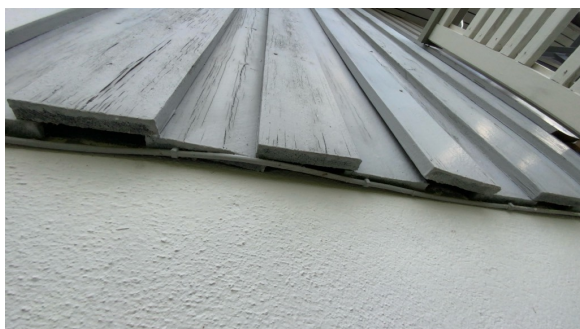
## TG 2 Veggkonstruksjon

- Det er ingen eller liten lufting i nedre kant av kledning mot grunnmur.
- Det er påvist spredte råteskader i bordkledningen.
- Det er ingen musesperre i nedre kant av konstruksjon.

- Musesperre må etableres.
- Råteskadet trekledning må skiftes ut.

Skadet panel og vindskier må skiftes for at fasaden skal ha en tiltenkt klimabeskyttelse for yttervegger og unngå fukt og vindbelastning. Det er kun tatt stikkprøver og spesifikt forbehold om at det kan finnes mer skade bak og rundt området enn beskrevet i rapporten. Det gjøres oppmerksom på at lufttetthet og isolasjonsevnen ikke er opp mot dagens krav. Dårlig lufting av kledningen kan føre til lavere levetid og kondensskader på panel og underliggende lekting kan skades over tid.

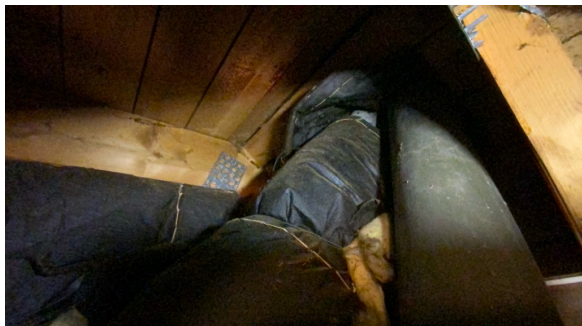
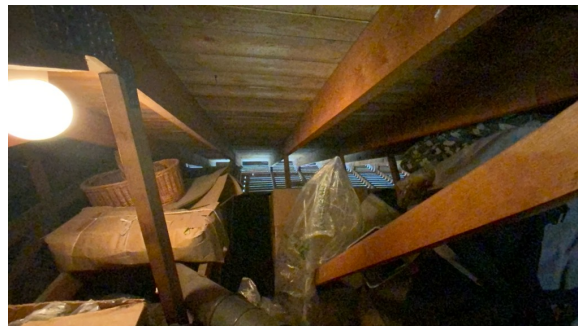
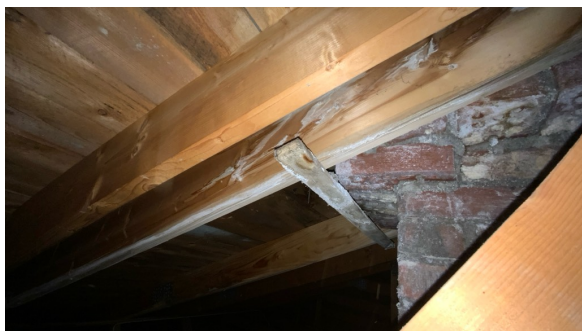
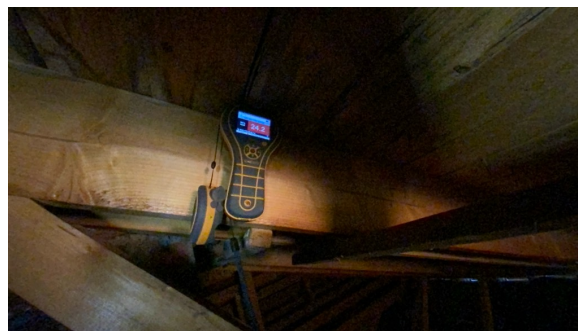
## TG 2 Takkonstruksjon/Loft

- Det er påvist avvik rundt gjennomføringer i takflaten.

Det er synlig salter på treverk og pipe. Det er høy fuktighet stedvis i bordet undertak rundt pipen.

Det er utett beslag rundt pipen og noe fukt kommer igjennom. Beslag må utbedres for å unngå fukt i området rundt pipe. Konsekvens er at det kan etableres sopp og råteskader over tid hvis det ikke utbedres.

Grunnet begrenset inspeksjon grunnet løssøre anbefales nærmere undersøkelser når loft er tørt.

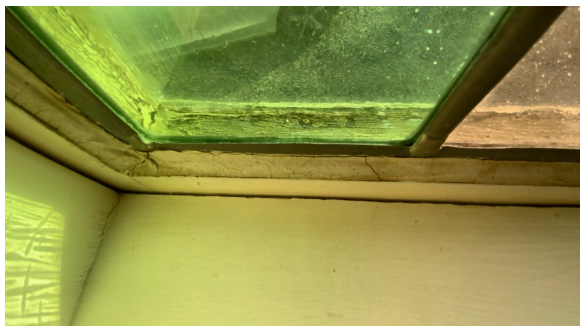
## TG 1 Vinduer

- Karmene i vinduer er slitte og det er sprekker i trevirket.

Vinduene har tiltenkt funksjon, men dårlig isolasjonsevne og må regnes med å skiftes ut over tid. Dersom vedlikehold eller utskifting ikke gjennomføres, kan det føre til varmetap, økte energikostnader og risiko for fukt- og råteskader i omkringliggende konstruksjoner.

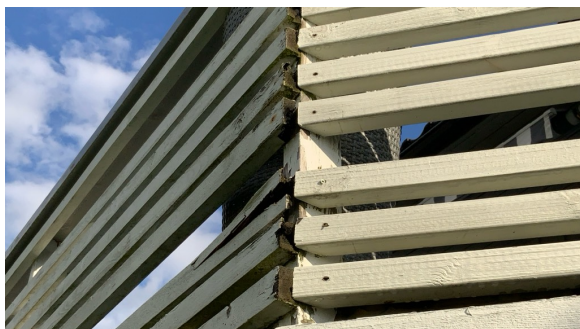
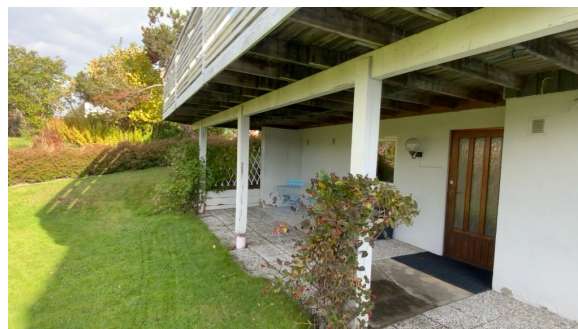
- Det er påvist fukt-/råteskader i konstruksjonen.
- Rekkverket er for lavt i forhold til dagens krav til rekkverkshøyder.
- Det er værslitt/oppsprukket trevirke/trepaneler.

Det er påvist noe råteskader i rekkverk. Øvrig noe slitasje med tanke på lader.

- Råteskadet trekledning må skiftes ut.
- Det er ikke krav om utbedring av rekkverkshøyde opp til dagens forskriftskrav.
- Lokal utbedring/utskiftning bør utføres.

Fukt- og råteskader må utbedres for å hindre videre skadeutvikling og redusert bæreevne i konstruksjonen. Dersom tiltak ikke iverksettes, kan dette føre til ytterligere forringelse av materialene, økt risiko for sopp- og muggdannelse, samt svekket stabilitet og levetid.

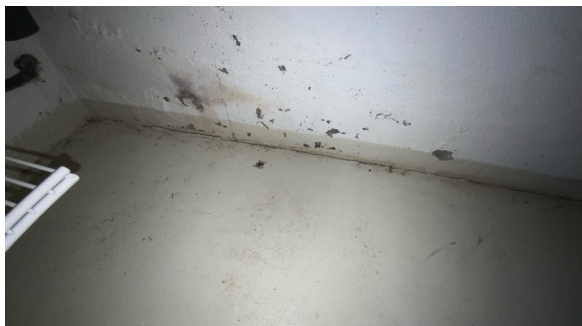
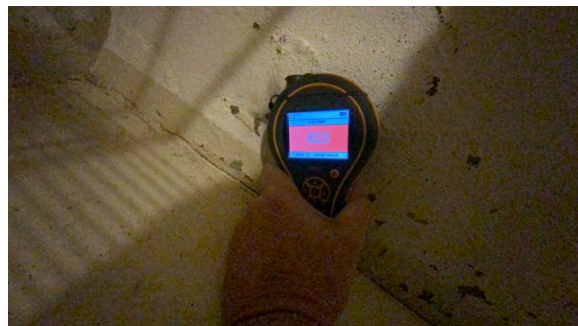
## **TG 2** Rom Under Terreng

- Det er påvist indikasjon på noe fuktgjennomtrenging inn i kjellermur.

Det er synlig noe punktvis saltutslag og høyere fuktverdier ved fuktsøk i nedre del av grunnmuren. Det er noe begrenset tilkomst på alle vegger med tanke på løsøre.

- Det påviste fuktnivå gir grunn til å overvåke konstruksjonen jevnlig for å se utvikling over tid, og eventuelt foreta tiltak for å unngå fuktskader.

Fritt eksponerte yttervegger under terreng gir gode forutsetninger for uttørking og inspeksjon, og reduserer risikoen for omfattende fuktskader. Saltutslag og forhøyede fuktverdier bør overvåkes jevnlig for å oppdage eventuell forverring, slik at tiltak kan iverksettes ved behov.

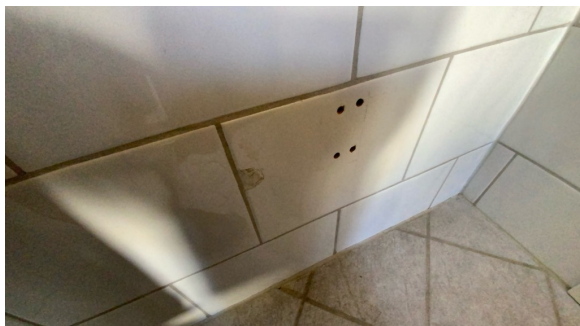
- Det er påvist at noen fliser har bom (hulrom under).
- Det er avvik:

- Tiltak:
    - Selv om bom eller hull i fliser ikke alltid er et umiddelbart problem, bør det overvåkes nøye for eventuell utvikling i sprekker i flisfuger e.l. oppstår. Dette må en foreta tiltak for, for å begrense utviklingen.
- Vegg som ikke oppfyller kravene til vanntetting i våtrom kan være i strid med byggt tekniske forskrifter, noe som kan ha juridiske og forsikringsmessige konsekvenser.
- For å unngå disse problemene anbefales det å reparere hull i fliser så snart som mulig og sikre at våtrom er riktig vanntett i henhold til kravene i TEK17 som å tette hull med silikon, da disse ikke er i våt sone eller i nærhet av direkte vannpåkjenning.

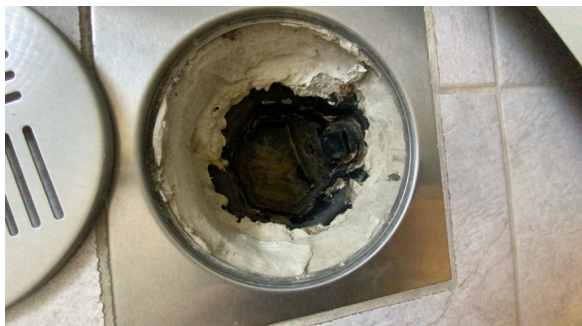
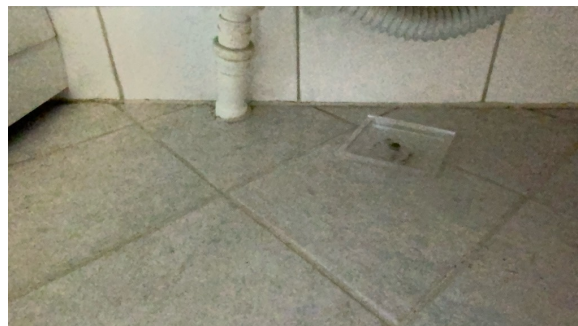
- Det er påvist at høydeforskjell fra topp slukrist til gulv/synlig topp membran ved dørterskel er mindre enn 25 mm.
- Det er påvist at noen fliser har bom (hulrom under).
- Det er påvist avvik i fallforhold til sluk i forhold til krav i forskrift på byggetidspunktet.

• Til tross for avviket i fall/høydeforskjell til sluk, vil gulvet fortsatt kunne lede vann mot sluket, men med redusert effektivitet. Dette kan potensielt øke risikoen for vannansamling i enkelte områder av badet.

- Det er påvist mangelfull/feil utførelse rundt rørgjennomføringer e.l. som gir fare for fukt i konstruksjonen i våtsone.
- Det er rundt sluk påvist en ikke-fagmessig utførelse av membran/tettesjikt/klemring.

- Løsningen/utførelsen rundt rørgjennomføringer gir fare for fukt inn i konstruksjoner.
- Konsekvensene av ikke-fagmessig utførelse rundt sluk og klemring på våtrom kan medføre lekkasjer og fuktskader.

Manglende eller utilstrekkelig fall bør utbedres for å sikre at vann ledes effektivt til sluk, og for å redusere risikoen for vannansamling og påfølgende vannskader på gulv og vegger. Bom i fliser bør vurderes nærmere og eventuelt utbedres, da dette kan føre til redusert levetid på flisene og økt fare for fuktskader

Det anbefales nærmere undersøkelser angående sølvkre. Det anbefales i utgangspunktet jevnlig rengjøring av hovedsluk og insektsfelle i rommet. Dokumentasjon på utført arbeider bør fremlegges hvis dette er mulig.

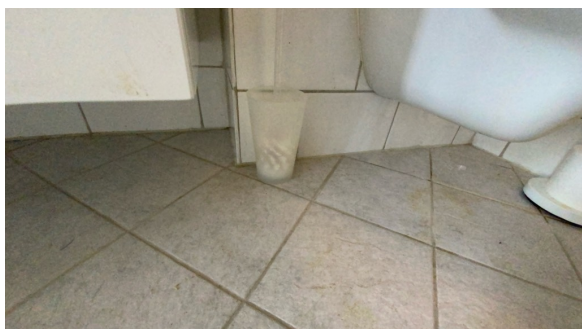
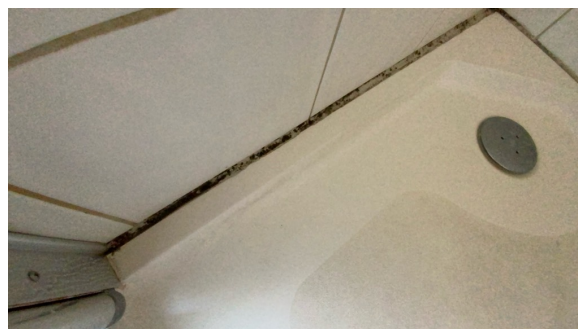
### **TG 2** Sanitærutstyr og innredning

- Det er ikke påvist tilfredsstillende løsning for å synliggjøre lekkasje fra innebygget systerne.

- Uten dreneringsløsning/lekkasjesikring kan lekkasjer pågå over lang tid uten å bli oppdaget. Dette kan føre til omfattende fuktskader i omkringliggende byggematerialer.

Silikon kan skrapes vekk og legges ny.

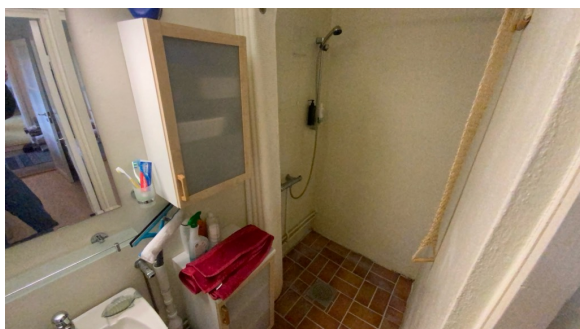
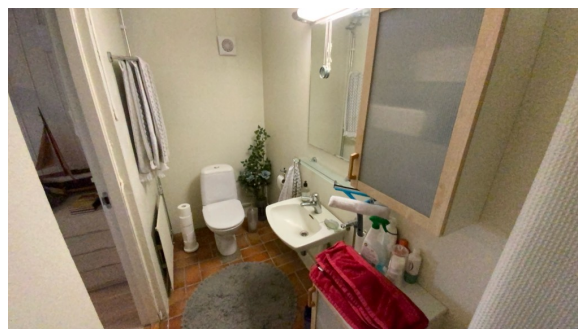
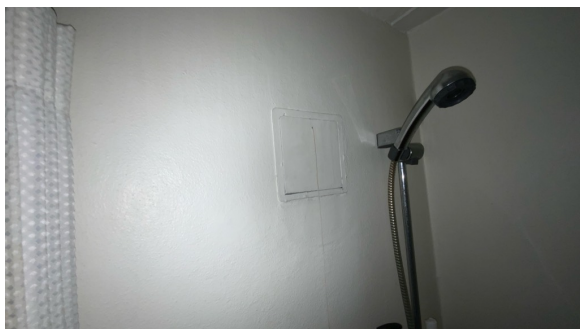
- Manglende oppgradering av våtrommet medfører høy risiko for at konstruksjonene ikke vil tåle vanlig bruk av vann eller lekkasjer. Dette kan føre til fuktskader på tilstøtende konstruksjoner.

Badet bør totalrenoveres, inkludert etablering og dokumentasjon av nytt tettesjikt/membran, for å sikre at våtrommet tåler normal bruk etter dagens krav. Manglende eller utilstrekkelig membran medfører høy risiko for fuktskader og lekkasjer i konstruksjonen, noe som kan føre til omfattende skader på bygget og økte utbedringskostnader.

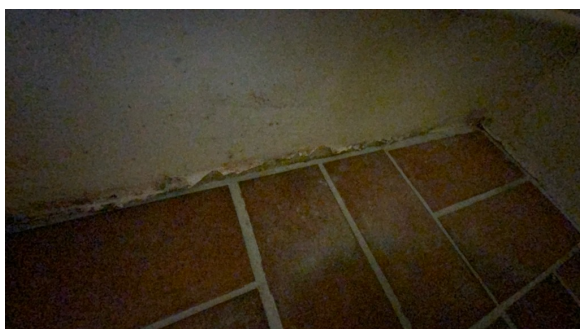
### TG 3 Tilliggende konstruksjoner våtrom

- Den valgte konstruksjonsutforming gir økt fare for skader.

- Dersom tiltaket ikke utføres er det fare for ytterligere skadeutvikling.

Feil utførelse av konstruksjonen bør utbedres for å redusere risikoen for fuktskader, sopp eller råte i tilstøtende bygningsdeler. Videre undersøkelser anbefales for å avdekke omfanget av avviket.

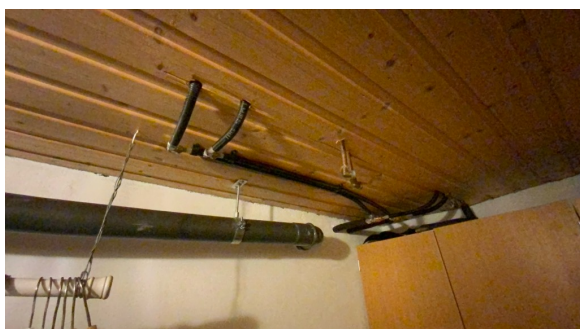
#### TG 2 Vannledninger - 2

Vannrør som kommer fra bad i 1 etasje er samlet i bod i underetasjen. Det er ikke etablert fordelerskap eller sluk i gulv for føring av vann ved en vannlekkasje som tiltenkt for denne typen rør.

- Anlegget bør sjekkes av fagperson.

Det må etableres skap som er lekkasjesikkert med avrenning til avløp for å unngå at det kan bli fuktskader ved en lekkasje.

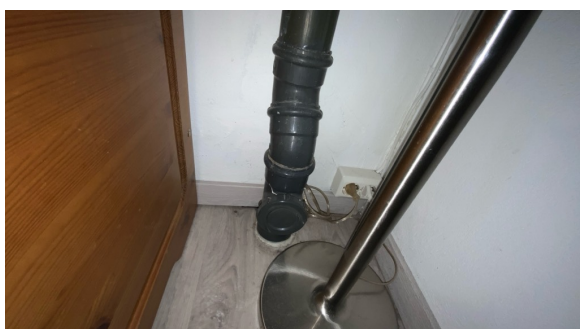
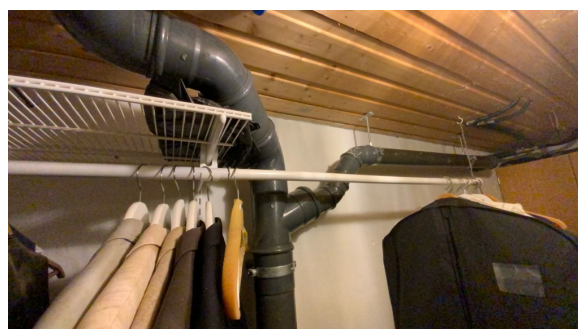
## TG 2 Avløpsrør

- Det er ikke behov for utbedringstiltak siden anlegget fungerer i dag, men ut ifra alder kan skader plutselig oppstå på eldre anlegg.
- Tidspunkt for utskiftning av avløpsrør nærmer seg.

Konsekvens for gamle avløpsrør av denne typen er at de kan tettes og føre til tilbakeslag inne i boligen.

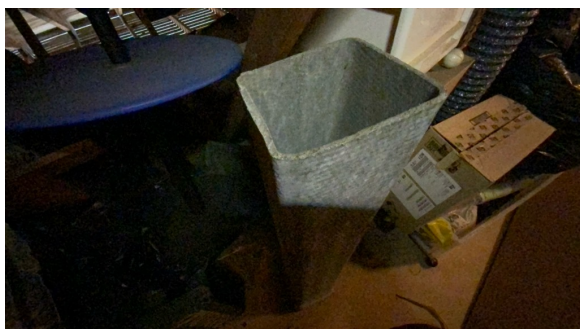
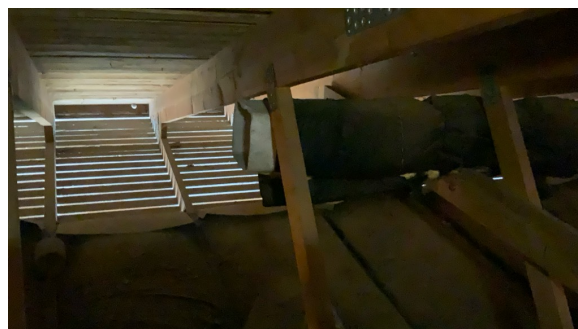
## TG 2 Ventilasjon

Det gjøres oppmerksom på at eternittkanaler kan inneholde asbest. Dette innebærer ingen helserisiko så lenge kanalen ligger i ro. Skal asbest fjernes eller saneres kreves det spesielle tiltak for denne typen materiale.

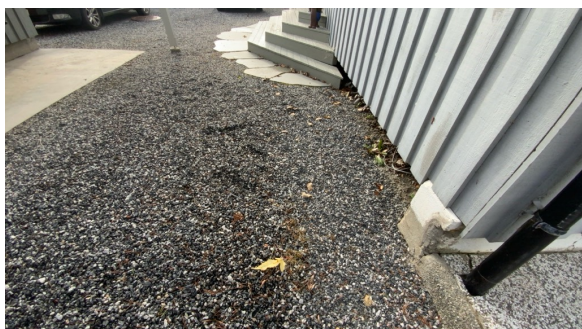
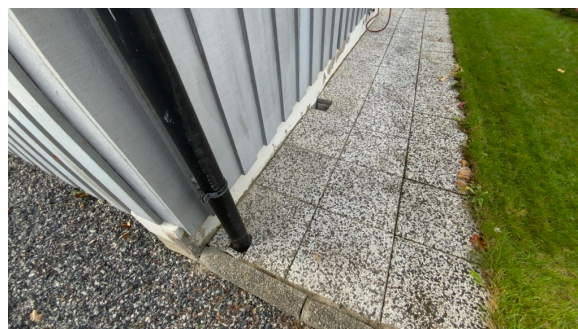
## TG2 Terrenghold

Manglende fall fra grunnmuren kan føre til vannansamlinger og økt risiko for fuktskader på bygningskonstruksjonen.
