# Tilstandsrapport

Enebolig

Høielia 4, 2150 ÅRNES

Befaringsdato: 14.10.2025

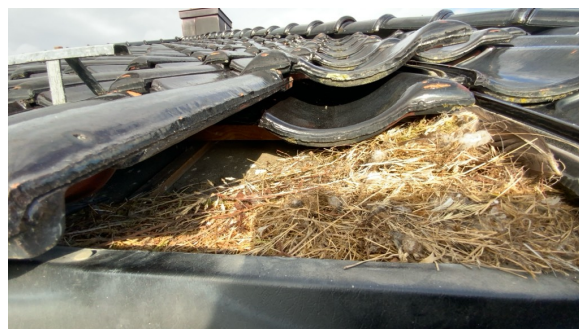
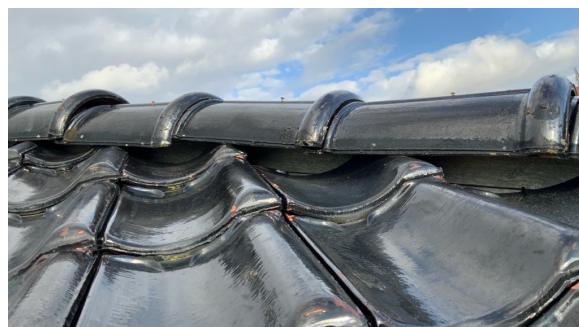
- Mer enn halvparten av forventet brukstid er passert på undertak.
- Det er avvik:

Det er synlig at festespiker for mønestein er løs og er på vei opp. Det er noe stedvis skader på glaserings av taksteinen. Det var fuglereir i området undertaket ble sjekket.

- Tidspunkt for utskiftning av undertak nærmer seg.
- Når taktekking og undertak begynner å bli gamle, øker risikoen for lekkasjer, noe som kan føre til omfattende og kostbare reparasjoner av underliggende konstruksjoner dersom en ikke foretar tiltak på konstruksjonene før dette oppstår.
- Tiltak:

Skadet stein bør skiftes eller forsegles der glaseringen er borte. Dette for å unngå fukt i steinen og at denne kan få frostskafer om vinteren.

Løs spiker som festemateriale for mønestein må skiftes og settes inn på nytt for tilfredsstillende feste for å beskytte overganger ved takvinkel og undertaket.

Fuglereir bør fjernes for å unngå unødig fuktig materiale til undertaket og begrenset avrenning av fukt.

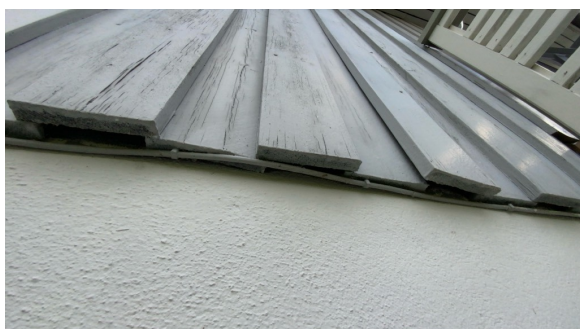
## TG 2 Veggkonstruksjon

- Det er ingen eller liten lufting i nedre kant av kledning mot grunnmur.
- Det er påvist spredte råteskader i bordkledningen.
- Det er ingen musesperre i nedre kant av konstruksjon.

- Musesperre må etableres.
- Råteskadet trekledning må skiftes ut.

Skadet panel og vinds kier må skiftes for at fasaden skal ha en tiltenkt klimabeskyttelse for yttervegger og unngå fukt og vindbelastning. Det er kun tatt stikkprøver og spesifikt forbehold om at det kan finnes mer skade bak og rundt området enn beskrevet i rapporten. Det gjøres oppmerksom på at lufttetthet og isolasjonsevnen ikke er opp mot dagens krav. Dårlig lufting av kledningen kan føre til lavere levetid og kondensskader på panel og underliggende lekting kan skades over tid.

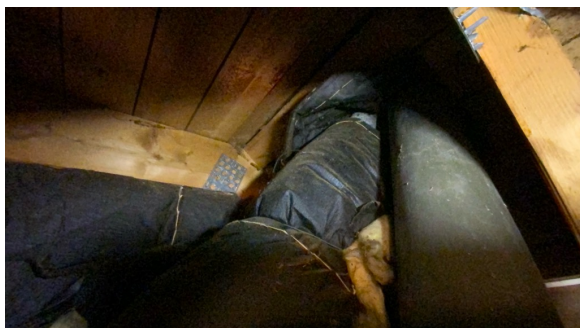
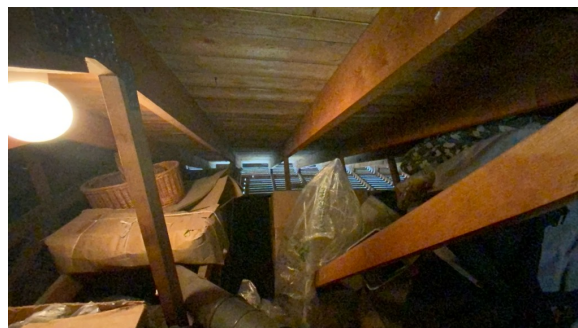
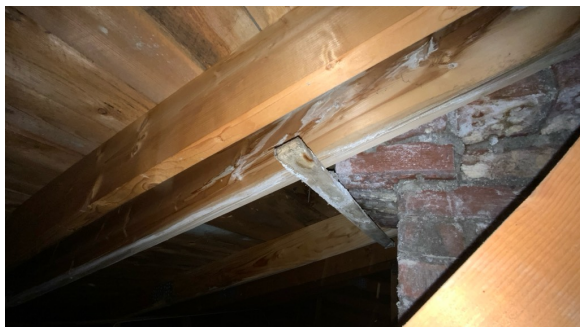
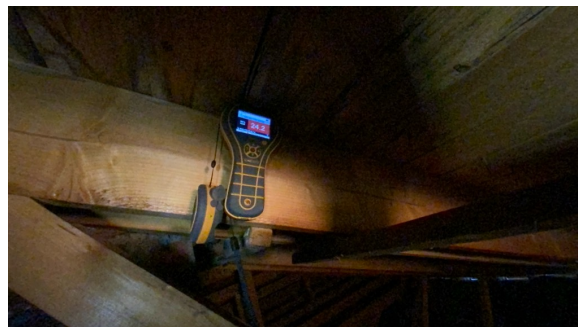
## TG 2 Takkonstruksjon/Loft

- Det er påvist avvik rundt gjennomføringer i takflaten.

Det er synlig salter på treverk og pipe. Det er høy fuktighet stedvis i bordet undertak rundt pipen.

Det er utett beslag rundt pipen og noe fukt kommer igjennom. Beslag må utbedres for å unngå fukt i området rundt pipe. Konsekvens er at det kan etableres sopp og råteskader over tid hvis det ikke utbedres.

Grunnet begrenset inspeksjon grunnet løssøre anbefales nærmere undersøkelser når loft er tørt.

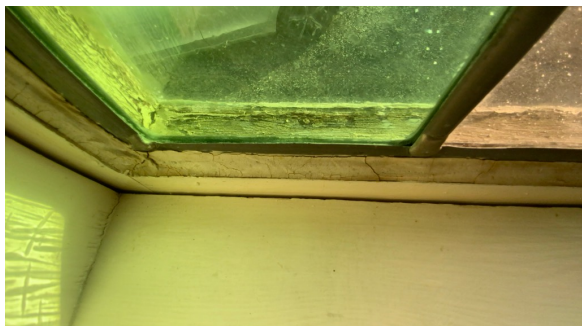
## TG 1 Vinduer

- Karmene i vinduer er slitte og det er sprekker i trevirket.

Vinduet har tiltenkt funksjon, men dårlig isolasjonsevne og må regnes med å skiftes ut over tid. Dersom vedlikehold eller utskifting ikke gjennomføres, kan det føre til varmetap, økte energikostnader og risiko for fukt- og råteskader i omkringliggende konstruksjoner.

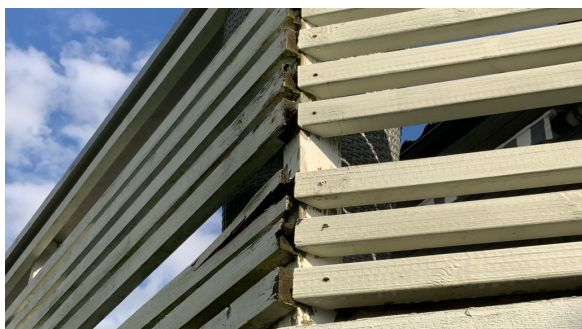
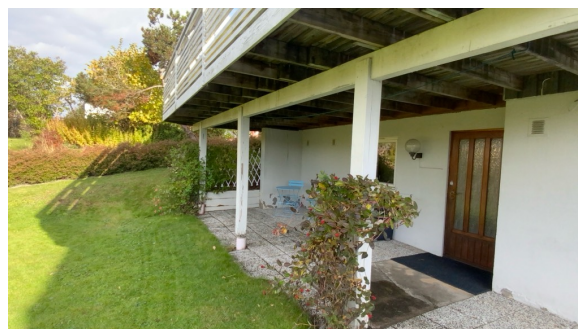
## TG 1 Dører

- Det er påvist fukt-/råteskader i konstruksjonen.
- Rekkverket er for lavt i forhold til dagens krav til rekkverkshøyder.
- Det er værslitt/oppsprukket trevirke/trepaneler.

Det er påvist noe råteskader i rekkverk. Øvrig noe slitasje med tanke på lader.

- Råteskadet trekledning må skiftes ut.
- Det er ikke krav om utbedring av rekkverkshøyde opp til dagens forskriftskrav.
- Lokal utbedring/utskiftning bør utføres.

Fukt- og råteskader må utbedres for å hindre videre skadeutvikling og redusert bæreevne i konstruksjonen. Dersom tiltak ikke iverksettes, kan dette føre til ytterligere forringelse av materialene, økt risiko for sopp- og muggdannelse, samt svekket stabilitet og levetid.

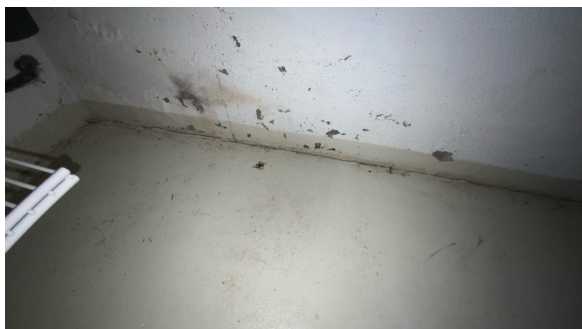
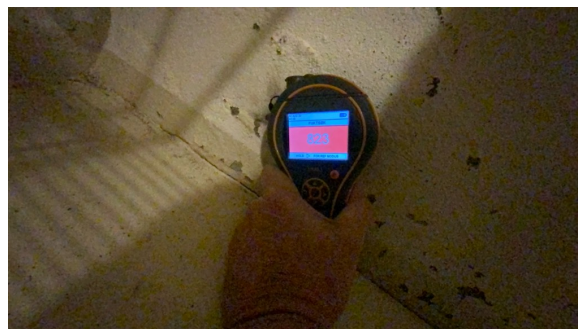
## TG 2 Rom Under Terreng

- Det er påvist indikasjoner på noe fuktgjennomtrenging inn i kjellermur.

Det er synlig noe punktvis saltutslag og høyere fuktverdier ved fuksøk i nedre del av grunnmuren. Det er noe begrenset tilkomst på alle vegger med tanke på løsøre.

- Det påviste fuktnivå gir grunn til å overvåke konstruksjonen jevnlig for å se utvikling over tid, og eventuelt foreta tiltak for å unngå fuktskader.

Fritt eksponerte yttervegger under terreng gir gode forutsetninger for uttørking og inspeksjon, og reduserer risikoen for omfattende fuktskader. Saltutslag og forhøyede fuktverdier bør overvåkes jevnlig for å oppdage eventuell forverring, slik at tiltak kan iverksettes ved behov.

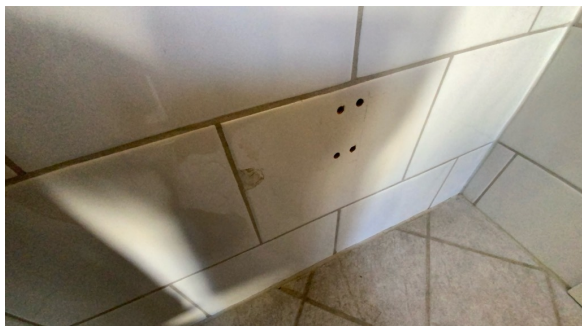
## TG 2 Overflater vegger og himling

- Det er påvist at noen fliser har bom (hulrom under).
- Det er avvik:

- Tiltak:
- Selv om bom eller hull ikke alltid er et umiddelbart problem, bør det overvåkes nøye før eventuell utvikling i sprekker i flisfuger e.l. oppstår. Dette må en foreta tiltak for, for å begrense utviklingen.

For å unngå disse problemene anbefales det å reparere hull i fliser så snart som mulig og sikre at våtrom er riktig vanntett i henhold til kravene i TEK17 som å tette hull med silikon, da disse ikke er i våt sone eller i nærhet av direkte vannpåkjenning.

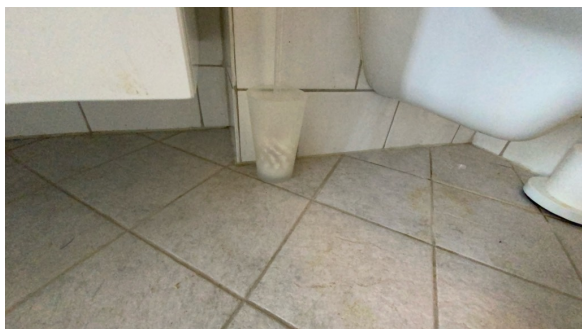
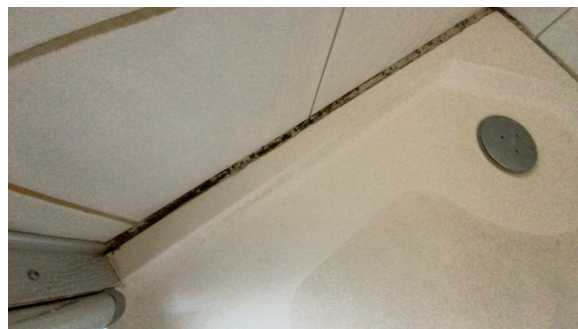
### **TG 2** Sanitærutstyr og innredning

- Det er ikke påvist tilfredsstillende løsning for å synliggjøre lekkasje fra innebygget sisterner.

- Uten dreneringsløsning/lekkasjesikring kan lekkasjer pågå over lang tid uten å bli oppdaget. Dette kan føre til omfattende fuktskader i omkringliggende byggematerialer.

Silikon kan skrapes vekk og legges ny.

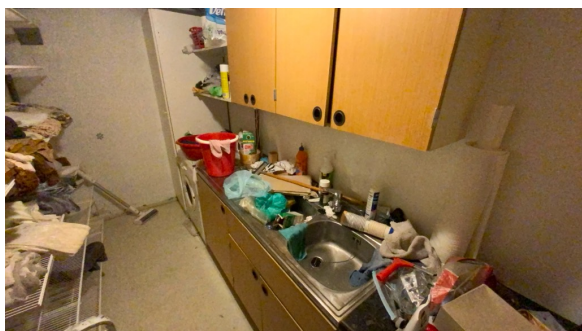
## U.ETASJE > VASKEROM

- Manglende oppgradering av våtrommet medfører høy risiko for at konstruksjonene ikke vil tåle vanlig bruk av vann eller lekkasjer. Dette kan føre til fuktskader på tilstøtende konstruksjoner.

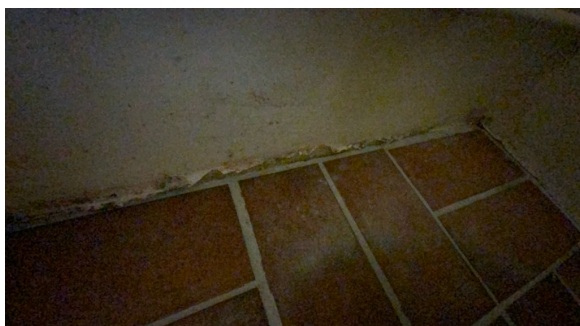
### TG 3 Tilliggende konstruksjoner våtrom

- Den valgte konstruksjonsutforming gir økt fare for skader.

- Dersom tiltaket ikke utføres er det fare for ytterligere skadeutvikling.

Feil utførelse av konstruksjonen bør utbedres for å redusere risikoen for fuktskader, sopp eller råte i tilstøtende bygningsdeler. Videre undersøkelser anbefales for å avdekke omfanget av avviket.

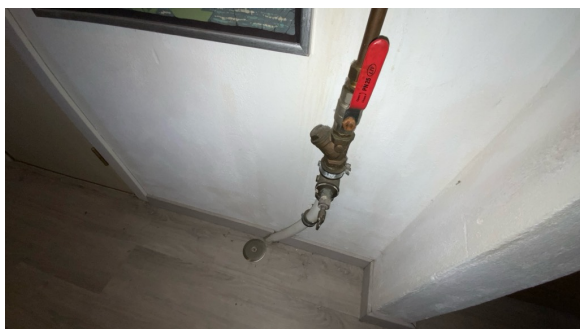
### TG 2 Vannledninger

- I forbindelse med oppgradering av våtrom vil det være naturlig med utskiftning av rør.
- Det er ikke behov for utbedringstiltak siden anlegget fungerer i dag, men ut ifra alder kan skader plutselig oppstå på eldre anlegg.

Vannrør av kobber med høy alder bør følges opp jevnlig, og det anbefales å vurdere utskiftning i forbindelse med oppgradering av våtrom eller ved tegn til lekkasje. Konsekvensen av å ikke utbedre er økt risiko for vannlekkasjer, spesielt rundt koblinger, noe som kan føre til omfattende følgeskader på bygningskonstruksjonen.

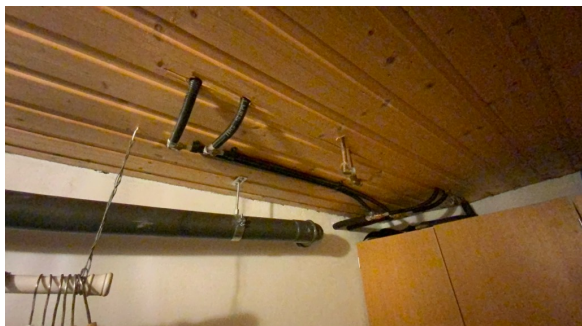
### TG 2 Vannledninger - 2

Vannrør som kommer fra bad i 1 etasje er samlet i bod i underetasjen. Det er ikke etablert fordelerskap eller sluk i gulv for føring av vann ved en vannlekkasje som tiltenkt for denne typen rør.

Det må etableres skap som er lekkasjesikkert med avrenning til avløp for å unngå at det kan bli fuktskader ved en lekkasje.

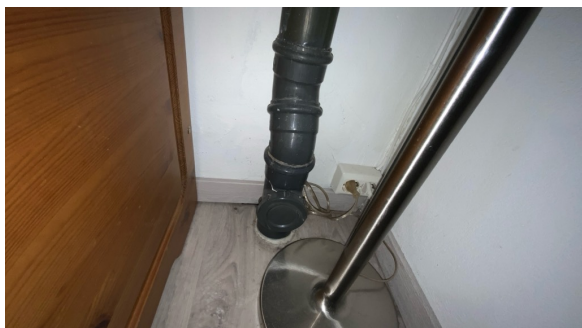
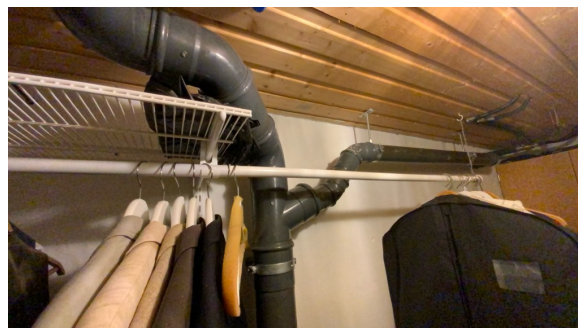
## TG 2 Avløpsrør

- Det er ikke behov for utbedringstiltak siden anlegget fungerer i dag, men ut ifra alder kan skader plutselig oppstå på eldre anlegg.
- Tidspunkt for utskiftning av avløpsrør nærmer seg.

Konsekvens for gamle avløpsrør av denne typen er at de kan tettes og føre til tilbakeslag inne i boligen.

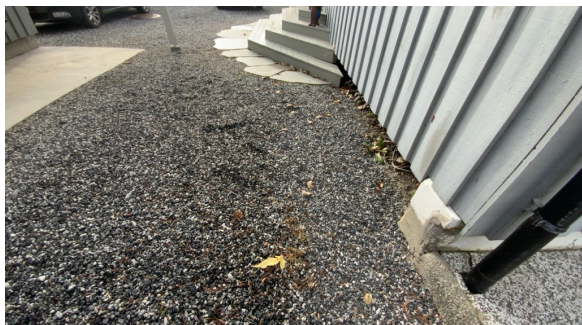
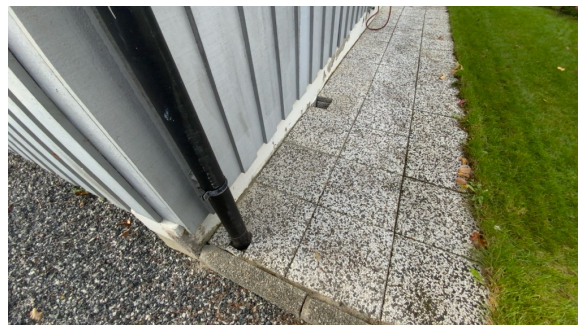
## TG 2 Terrenforhold

Det er opplyst om at eiendommen ligger i kvikkleiresone med lav risiko 3, der risiko 6 er høyest. Manglende fall fra grunnmuren kan føre til vannansamlinger og økt risiko for fuktskader på bygningskonstruksjonen.

- Det bør foretas terrengjusteringer.
