Høielia 4, 2150 ÅRNES

**Innholdsrik, velholdt enebolig,  
m/mulighet for hybel. Solrike  
uteplasser, flott utsikt, naturnært  
og meget barnevennlig.**

# Innholdsrik, velholdt enebolig. Mulighet for hybel.

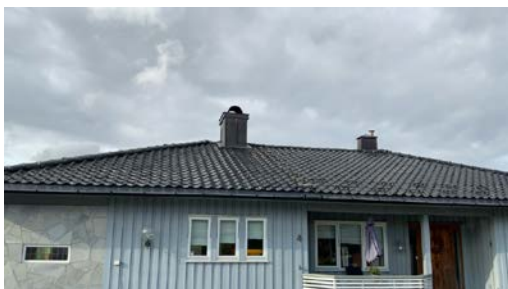
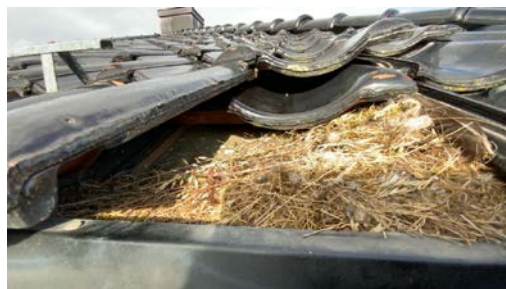
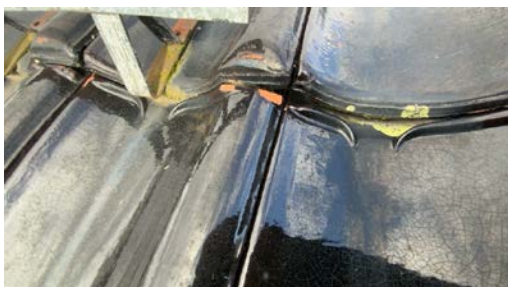
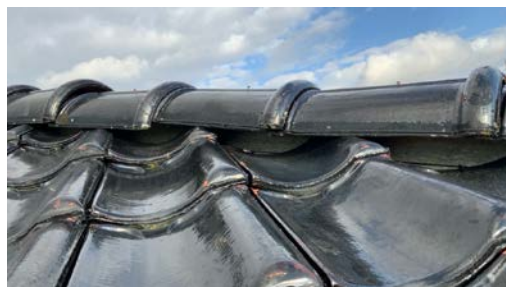
Vurdering av avvik: Mer enn halvparten av forventet brukstid er passert på undertak. Det er avvik: Det er synlig at festespiker for mønestein er løs og er på vei opp. Det er noe stedvis skader på glasering av taksteinen. Det var fuglereir i området undertaket ble sjekket.

- Tidspunkt for utskiftning av undertak nærmer seg.
- Når takteking og undertak begynner å bli gamle, øker risikoen for lekkasjer, noe som kan føre til omfattende og kostbare reparasjoner av underliggende konstruksjoner dersom en ikke foretar tiltak på konstruksjonene før dette oppstår.
- Tiltak:

Skadet stein bør skiftes eller forsegles der glaseringen er borte. Dette for å unngå fult i steinen og at denne kan få frostskafer om vinteren. Løs spiker som festemateriale for mønestein må skiftes og settes inn på nytt for tilfredsstillende feste for å beskytte overganger ved takvinkel og undertaket. Fuglereir bør fjernes for å unngå unødig fuktig materiale til undertaket og begrenset avrenning av fukt.

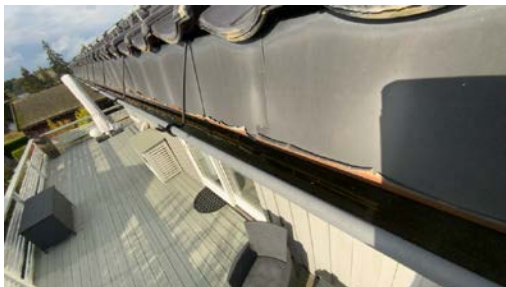
## TG 3 Nedløp og beslag

Vurdering av avvik: Det mangler snøfangere på hele eller deler av taket, noe som var krav på byggemeldingstidspunktet. Mer enn halvparten av forventet brukstid er passert på renner/nedløp/beslag. Det mangler snøfanger på deler av taket. Noe fukt i takkonstruksjonen rundt pipe.

Snøfanger er et viktig grep for å redusere risikoen for snøras fra taket, og skader som følge av dette. Utbedre beslag rundt pipe. Nærmere undersøkelser av beslag rundt luftehatt, anbefales samtidig.

**Kostnadsestimat: 10 000 - 50 000**

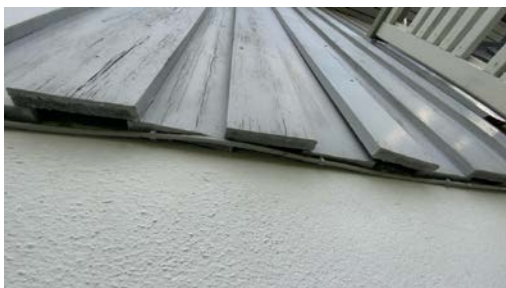
## TG 2 Veggkonstruksjon

Vurdering av avvik: Det er ingen eller liten lufting i nedre kant av kledning mot grunnmur. Det er påvist spredte råteskader i bordkledningen. Det er ingen musesperre i nedre kant av konstruksjon.

Veggene har bindingsverkskonstruksjon fra byggeår. Fasade/kledning har stående bordkledning.

- Musesperre må etableres.
- Råteskadet trekledning må skiftes ut.

Skadet panel og vindskier må skiftes for at fasaden skal ha en tiltenkt klimabeskyttelse for yttervegger og unngå fukt og vindbelastning. Det er kun tatt stikkprøver og spesifikt forbehold om at det kan finnes mer skade bak og rundt området enn beskrevet i rapporten. Det gjøres oppmerksom på at lufttetthet og isolasjonsevnen ikke er opp mot dagens krav. Dårlig lufting av kledningen kan føre til lavere levetid og kondensskader på panel og underliggende lekting kan skades over tid.

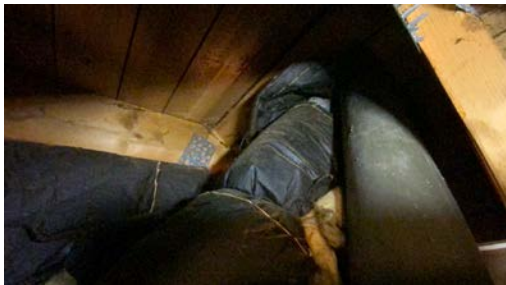
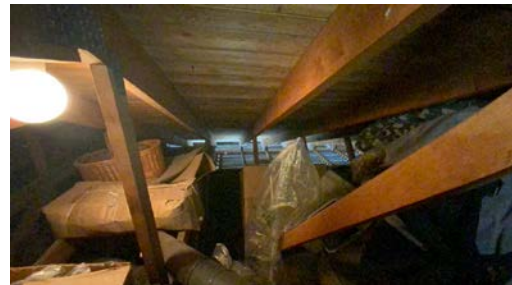
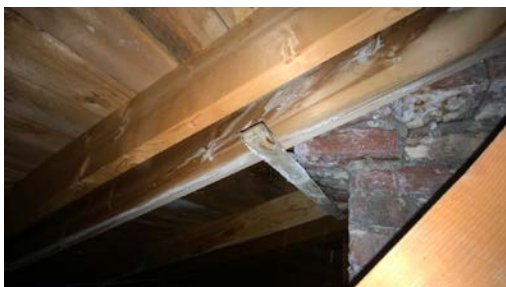
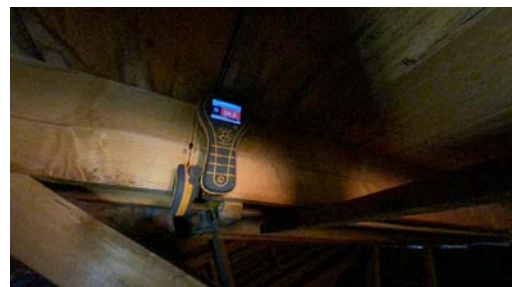
## TG 2 Takkonstruksjon/Loft

Vurdering av avvik: Det er påvist avvik rundt gjennomføringer i takflaten. Det er synlig salter på treverk og pipe. Det er høy fuktighet stedvis i bordet undertak rundt pipen. Utvendig > Vinduer - 2: Bygningen har ett kjellervindu med koblet glass fra byggeår. Vurdering av avvik: Karmene i vinduer er slitte og det er sprekker i trevirket.

Det er utett beslag rundt pipen og noe fukt kommer igjennom. Beslag må utbedres for å unngå fukt i området rundt pipe. Konsekvens er at det kan etableres sopp og råteskader over tid hvis det ikke utbedres.

Grunnet begrenset inspeksjon grunnet løseøre anbefales nærmere undersøkelser når loft er tørt.

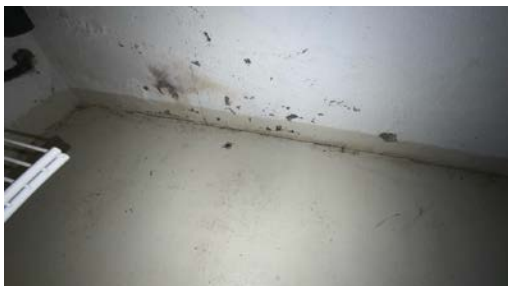
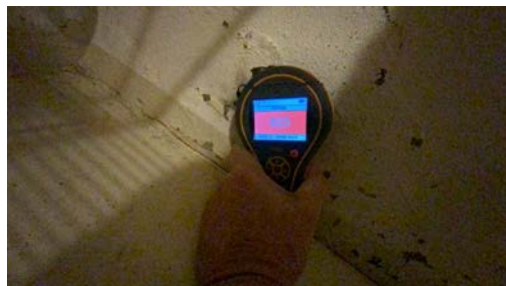
## TG 2 Rom Under Terreng

Vurdering av avvik: Det er påvist indikasjoner på noe fuktgjennomtrenging inn i kjellermur. Det er synlig noe punktvis saltutslag og høyere fuktverdier ved fuktsøk i nedre del av grunnmuren. Det er noe begrenset tilkomst på alle vegger med tanke på løsøre.

Fritt eksponerte yttervegger under terreng gir gode forutsetninger for uttørking og inspeksjon, og reduserer risikoen for omfattende fuktskader. Saltutslag og forhøyede fuktverdier bør overvåkes jevnlig for å oppdage eventuell forverring, slik at tiltak kan iverksettes ved behov.

- Det påviste fuktnivå gir grunn til å overvåke konstruksjonen jevnlig for å se utvikling over tid, og eventuelt foreta tiltak for å unngå fuktskader.

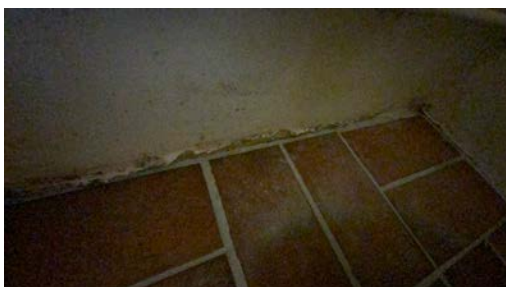
## U.ETASJE > BAD

Vurdering av avvik: Det er ikke påvist tilfredsstillende løsning for å synliggjøre lekkasje fra innebygget sistene. Det er noe svertesopp på silikon rundt ved dusjbunn.

Feil utførelse av konstruksjonen bør utbedres for å redusere risikoen for fuktskader, sopp eller råte i tilstøtende bygningsdeler. Videre undersøkelser anbefales for å avdekke omfanget av avviket.

**Kostnadsestimat: Ingen umiddelbar kostnad**

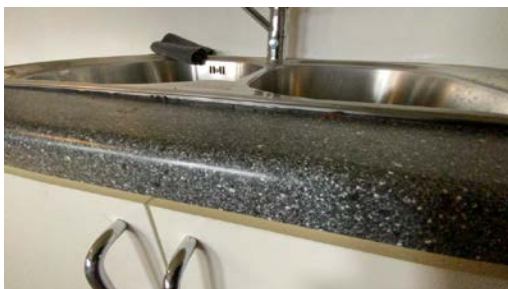
## KJØKKEN

Vurdering av avvik: Det er avvik: Oppvaskkum er ikke helt ned mot benkeplate og det er ikke lagt silikon i overgangen.

- Tiltak:

Plate må ned mot benkeplate med silikon for å unngå vannskade på benkeplaten ved at vann kan komme under oppvaskkum.

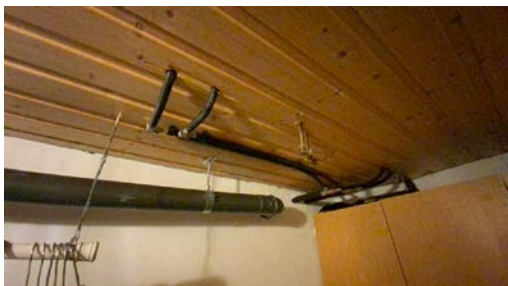
### TG 2 Vannledninger - 2

Vurdering av avvik: Det er påvist ufagmessig utførelse av vannledninger. Vannrør som kommer fra bad i 1 etasje er samlet i bod i underetasjen. Det er ikke etablert fordelerskap eller sluk i gulv for føring av vann ved en vannlekkasje som tiltenkt for denne typen rør.

Innvendige vannledninger er av plast (rør i rør).

Det må etableres skap som er lekkasjesikkert med avrenning til avløp for å unngå at det kan bli fuktskader ved en lekkasje.

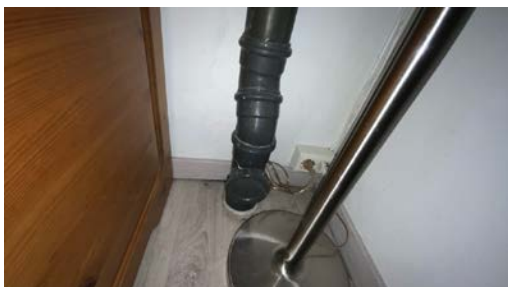
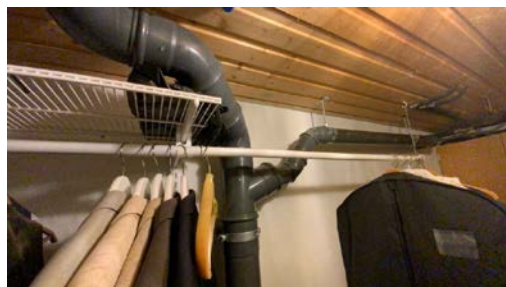
## TG 2 Avløpsrør

Vurdering av avvik: Mer enn halvparten av forventet brukstid er passert på innvendige avløpsledninger. Avløpsrør i plast over 25 år - "Mer enn halvparten av forventet brukstid er oppbrukt" = TG 2.

Det er avløpsrør av plast fra byggeår.

Konsekvens for gamle avløpsrør av denne typen er at de kan tettes og føre til tilbakeslag inne i boligen.

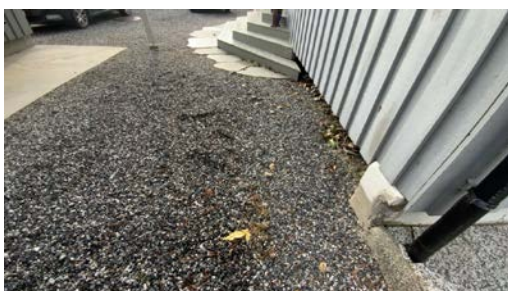
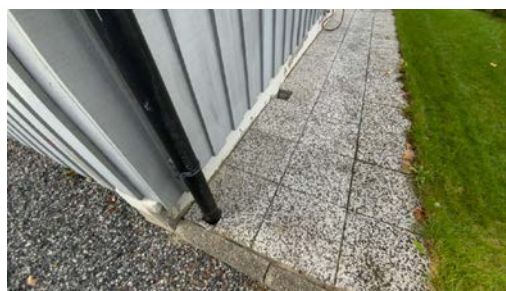
## TG 2 Terrengforhold

Vurdering av avvik: Det er påvist dårlig fall eller flatt terreng inn mot grunnmur og dermed muligheter for større vannansamlinger. Eiendommen ligger i rasfarlig/skredutsatt område. Eiendommen ligger i et område med kvikkleire.

Det er opplyst om at eiendommen ligger i kvikkleiresone med lav risiko 3, der risiko 6 er høyest. Manglende fall fra grunnmuren kan føre til vannansamlinger og økt risiko for fuktskader på bygningskonstruksjonen.
