# Tilstandsrapport

Boligbygg med flere boenheter

St. Jørgens vei 6 , 0662 OSLO

Befaringsdato: 03.03.2026

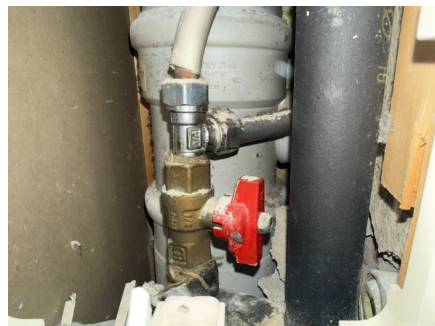
## TG 2 Avløpsrør

### Vurdering av avvik:

Økt risiko for lekkasjer og tilstopping i avløpssystemet.

Potensielle følgeskader på konstruksjoner og gulv ved vanninntrenging.

Kostbare reparasjoner dersom skade oppstår uoppdaget.

Gjennomfør tilstandskontroll med kamera eller trykktest for å avdekke skjulte skader.
