# Tilstandsrapport

Tomannsbolig

Svenskebyvegen 3 A, 2414 ELVERUM

Befaringsdato: 10.04.2025

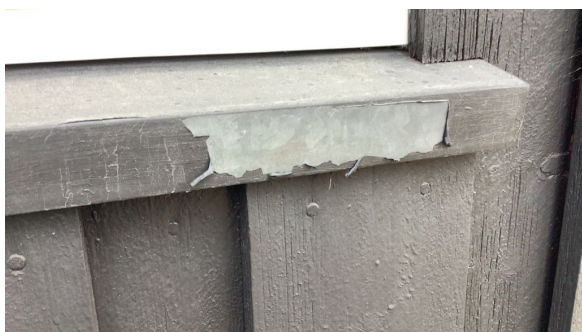
Slitasje på vannbrettbeslag.

Vedlikehold av vannbrettbeslag.

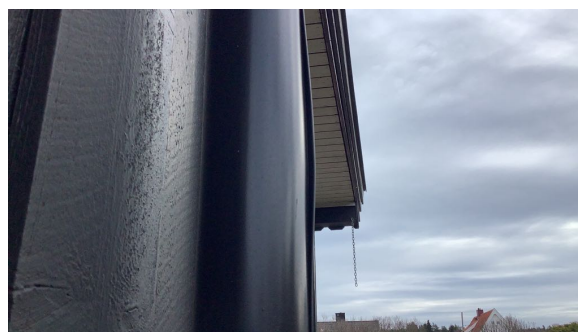
Det er påvist frostsprengte nedløpsrør.

Eksempel på frostsprengt nedløpsrør.

Frostsprengt nedløpsrør bør skiftes ut da lekkasje vil føre til økt fuktbelastning på konstruksjoner, og årsaken til frostspreng bør utbedres. Dette kan være ved å spyle opp drensør.

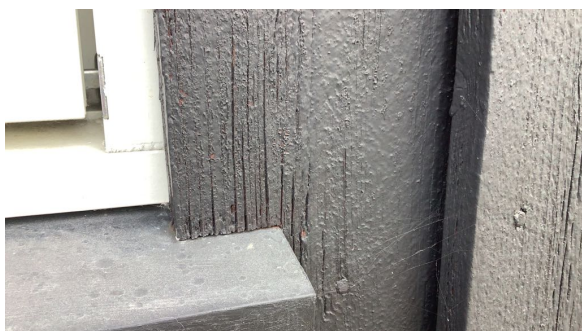
Omramming rundt vinduer er ført helt ned til vannbrett, og dette medfører økt risiko for råteskader da omramming kan trekke opp fukt fra vannbrett.

Omramming er ført helt ned til vannbrett.

Det bør etableres spalte mellom omramming og vannbrett slik at fukt ikke kan trekkes opp fra vannbrett.

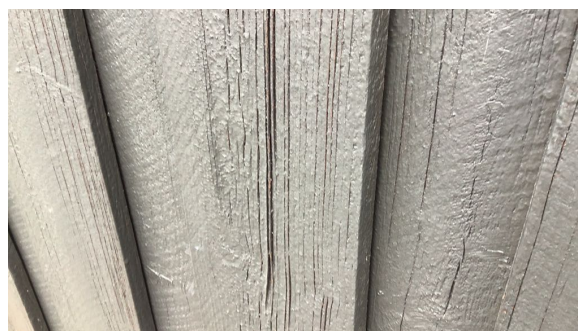
Eksempel på oppsprukket kledning.

Oppsprukket og værslitt bordkledning bør skiftes ut og vedlikeholdes.

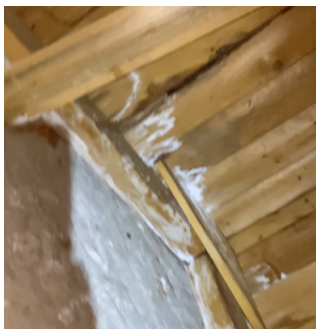
Fuktskjolder rundt pipe.

Forholdet må følges med på ved forskjellige klimatiske forhold. Hvis det viser seg å være som følge av at pipe har trukket til seg fukt, eller en utetthet så kan dette utbedres ved å montere en heldekkende pipehatt.

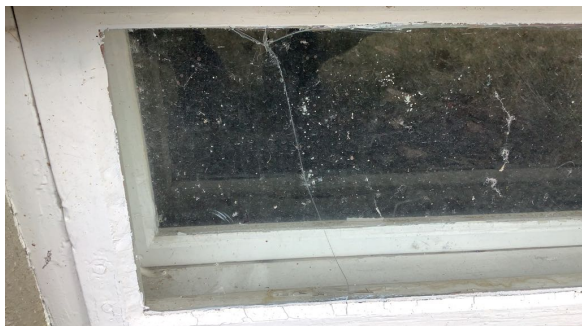
Sprukket glass i vindu.

I årene som kommer vil det være behov for enten restaurering av eksisterende vinduer eller utskifting av vinduer.

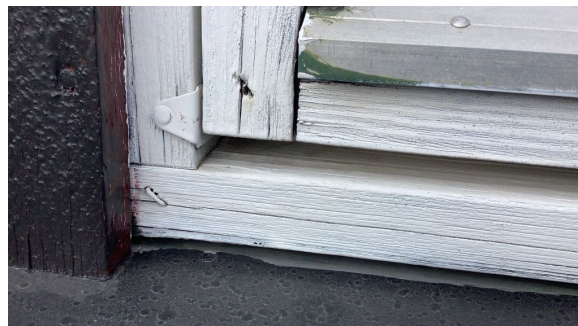
Eksempel på værslitt vindu.

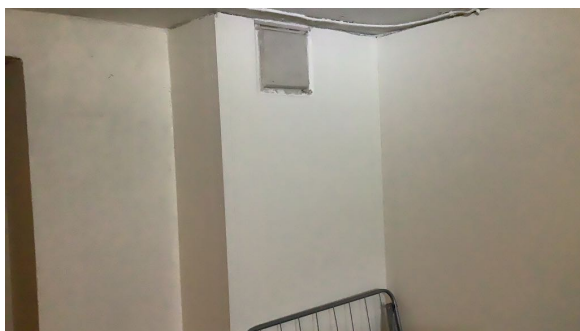
Pipevanger er innkledd på vaskerom i kjeller, og avviket hadde medført TG3 hvis pipen hadde vært i bruk.

Pipevanger er innkledd på vaskerom.

Pipevanger må igjen gjøres tilgjengelige hvis pipe skal tas i bruk.

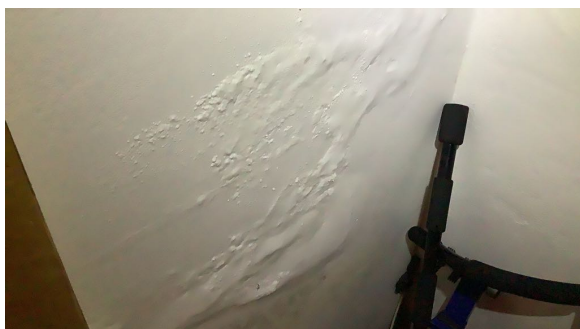
- Det er påvist indikasjoner på noe fuktgjennomtrenging i kjellergulv.
- Det er påvist indikasjoner på noe fuktgjennomtrenging inn i kjellermur.

Eksempel på saltutslag på murvegg.

- Det påviste fuktnivå gir grunn til å overvåke konstruksjonen jevnlig for å se utvikling over tid, og eventuelt foreta tiltak for å unngå fuktskader.

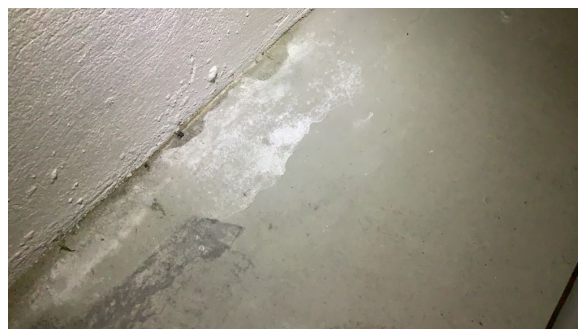
Eksempel på saltutslag på betonggulv.

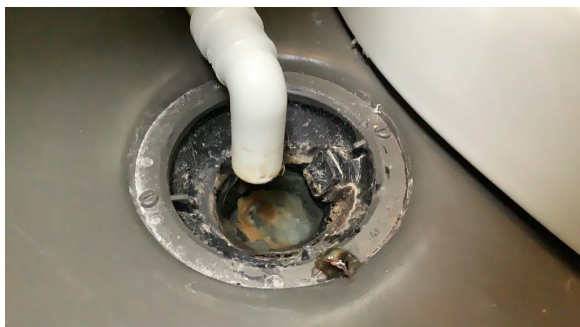
Plastsluk, og vinylbelegg er ført under slukets klemring.

Det er ikke påvist tegn til at tiltak må utføres, men tett dusjkabinett må benyttes til badet renoveres med dokumenterte tettesjikt.

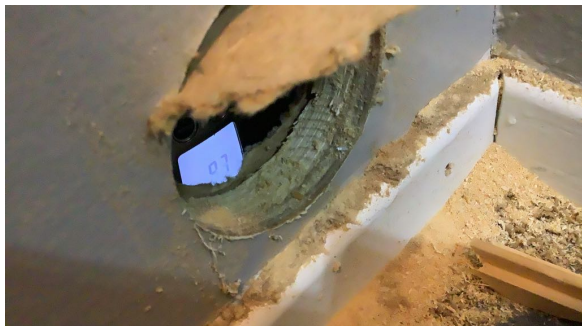
Hulltaking er foretatt uten å påvise unormale forhold. Hulltaking er foretatt i toalettrom bak dusjkabinett. Fuktkvotemåling (vekt%) i konstruksjonen ble målt til 8.

Hulltaking, og det måles tørt.

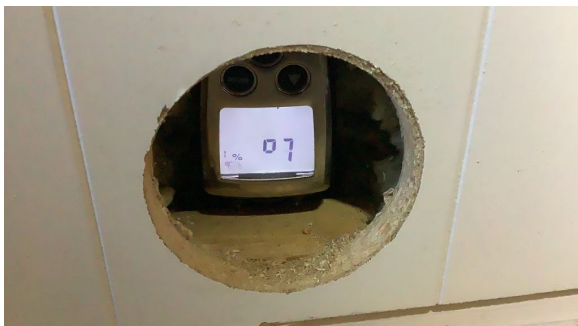
Hulltaking er foretatt uten å påvise unormale forhold. Hulltaking er foretatt i gang bak dusjkabinett. Fuktkvotemåling (vekt%) i konstruksjonen ble målt til 8.

Hulltaking, og det måles tørt.

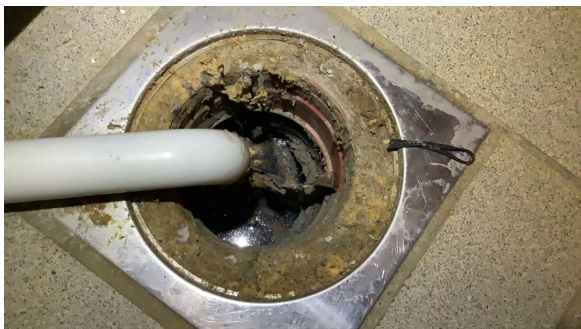
Plastsluk, uten synlig tettesjikt rundt sluk.

- Sluket må sjekkes og rengjøres jevnlig.

Rommet vil fortsatt fungere som nå, uten vannpåkjenning. Det kan ikke utsettes for vannpåkjenning før det renoveres med et dokumentert tettesjikt.

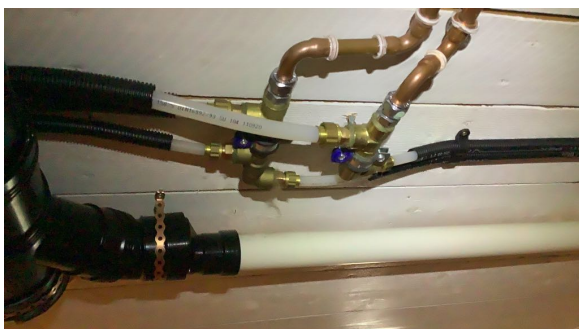
- Det er påvist at eventuelt lekkasjevann fra rør i rør system ikke ledes til sluk eller annen kompenserende løsning.
- Mer enn halvparten av forventet brukstid er passert på innvendige vannledninger.
- Det mangler tettemuffer i enden av varerør på rør-i-rør-system.

Eventuelt lekkasjevann fra rør i rør system ledes til rom i kjeller uten sluk eller annen kompenserende løsning.

- Det bør foretas tiltak på anlegget som sikrer bedre løsning på eventuelt lekkasjevann fra rør i rør system.
- Det må monteres tettemuffer i enden av varerørene.
- I forbindelse med oppgradering av våtrom vil det være naturlig med utskiftning av rør.

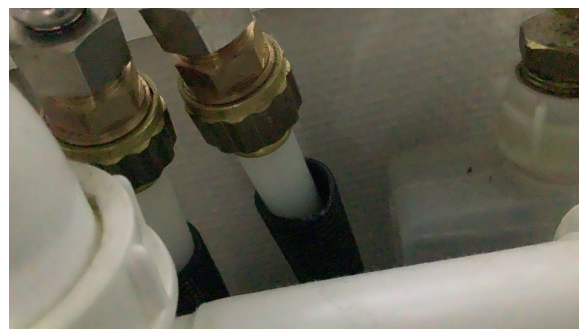
Det er ikke montert tettemuffer på varerør på kjøkken.

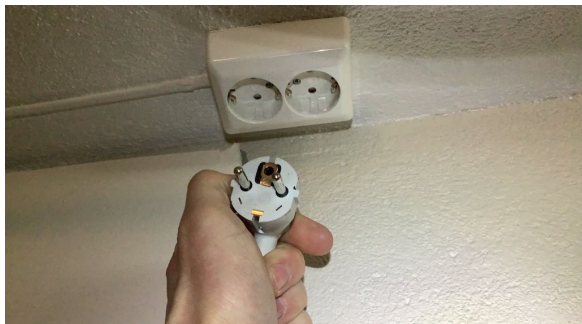
Utilfredsstillende el-tilkobling iht. gjeldende forskrift.

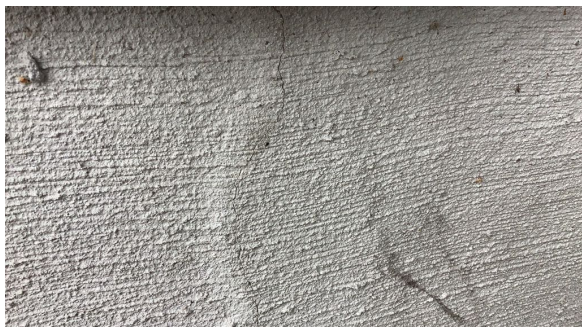
- Det er registrert horisontalriss som er symptom på jordtrykk.
- Det er registrert skråriss som er symptom på setninger.

Eksempel på utvendig skråriss.

Utvendig forsegling av riss og sprekker for å forhindre frostspreng, og følg med på eventuell utvikling.

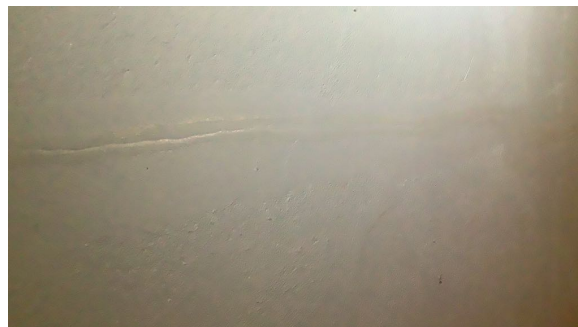
Innvendig horisontalriss.
