Svenskebyvegen 3 A, 2414 ELVERUM

**Lys, pen og velholdt del av  
tomannsbolig med selveiet tomt.  
Solrike uteplasser og hage mot  
syd. Garasje og bod på 23m<sup>2</sup>.**

Befaringsdato: 10.04.2025

Rapportdato: 13.04.2025

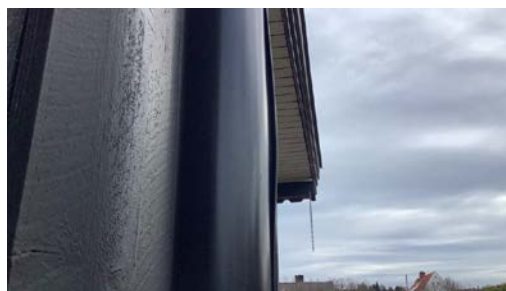
\* Utvendig > Nedløp og beslag: Det er påvist andre avvik: Det er påvist frostsprengte nedløpsrør. Det er slitasje på vannbrettbeslag.

Slitasje på vannbrettbeslag.

Eksempel på frostsprengt nedløpsrør.

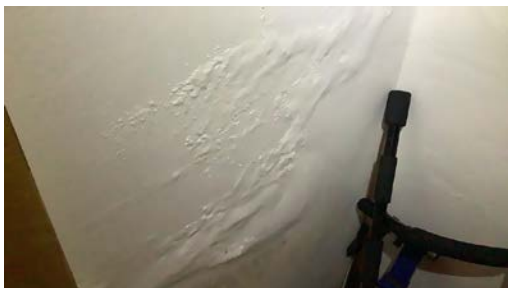
\* Innvendig > Rom Under Terreng: Det er påvist indikasjoner på noe fuktgjennomtrenging i kjellergulv. Det er påvist indikasjoner på noe fuktgjennomtrenging inn i kjellermur. Dette er i form av saltutslag på åpne murkonstruksjoner.

Eksempel på saltutslag på murvegg.

- Det påviste fuktnivå gir grunn til å overvåke konstruksjonen jevnlig for å se utvikling over tid, og eventuelt foreta tiltak for å unngå fuktskader.

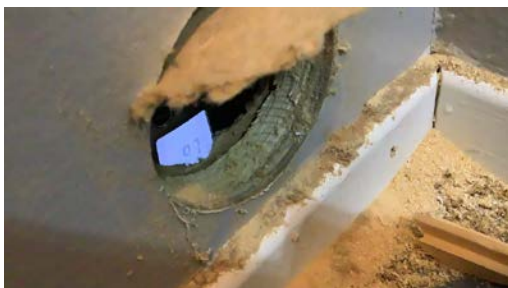
Hulltaking er foretatt uten å påvise unormale forhold. Hulltaking er foretatt i toalettrom bak dusjkabinett. Fuktkvotemåling (vekt%) i konstruksjonen ble målt til 8.

Hulltaking, og det måles tørt.

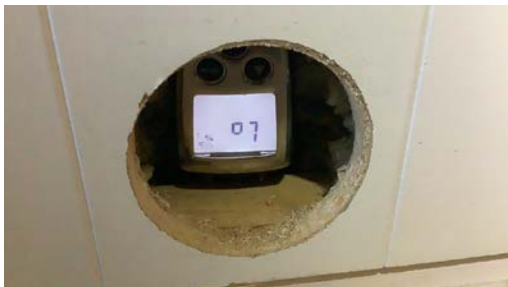
Hulltaking er foretatt uten å påvise unormale forhold. Hulltaking er foretatt i gang bak dusjkabinett. Fuktkvotemåling (vekt%) i konstruksjonen ble målt til 8.

Hulltaking, og det måles tørt.

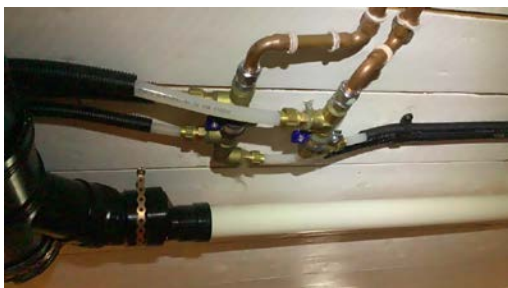
\* Tekniske installasjoner > Vannledninger: Det er påvist at eventuelt lekkasjevann fra rør i rør system ikke ledes til sluk eller annen kompenserende løsning. Mer enn halvparten av forventet brukstid er passert på innvendige vannledninger. Det mangler tettemuffer i enden av varerør på rør-i-rør-system. Aldersavvik gjelder kobberrør.

Eventuelt lekkasjevann fra rør i rør system ledes til rom i kjeller uten sluk eller annen kompenserende løsning.

- Det bør foretas tiltak på anlegget som sikrer bedre løsning på eventuelt lekkasjevann fra rør i rør system.
- Det må monteres tettemuffer i enden av varerørene.
- I forbindelse med oppgradering av våtrom vil det være naturlig med utskiftning av rør.

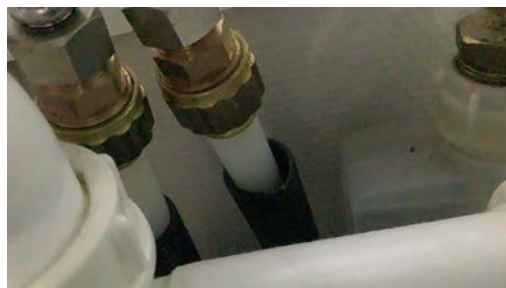
Det er ikke montert tettemuffer på varerør på kjøkken.

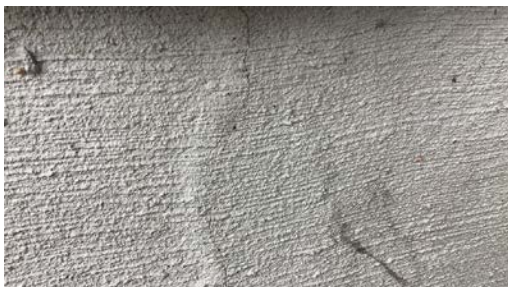
\* Tomteforhold > Grunnmur og fundamenter: Det er registrert horisontalriss som er symptom på jordtrykk. Det er registrert skråriss som er symptom på setninger.

Eksempel på utvendig skråriss.

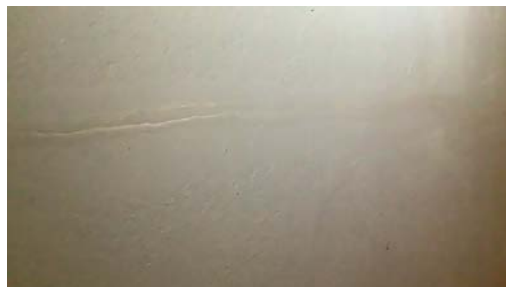
Innvendig horisontalriss.
