# Tilstandsrapport

Enebolig

Ringveien 8, 4580 LYNGDAL

Befaringsdato: 15.04.2025

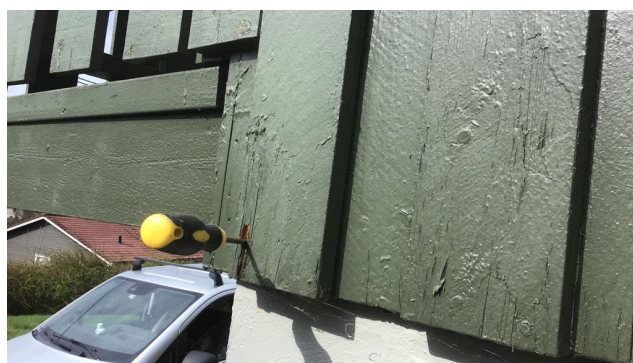
Det er registrert sprette råteskader nedkant på kledningen og utskifting må forventes.

Det må påregnes utskifting av råteskadet kledning.

Ved skiftning av kledning bør det etableres lufting bak kledning og tetting med muse band i nedre deler av konstruksjonen

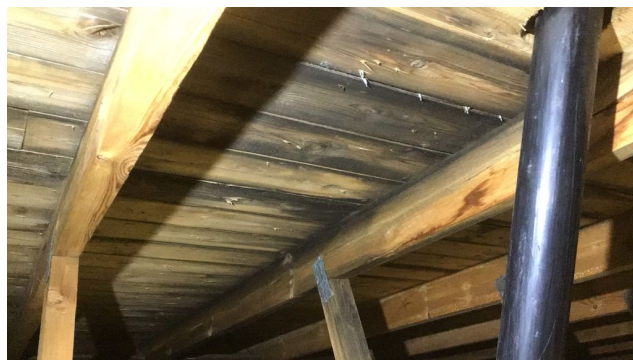
### ! TG 2 Takkonstruksjon/Loft

- Det er påvist fuktskjolder/skader i takkonstruksjonen.

- Det må gjøres nærmere undersøkelser.

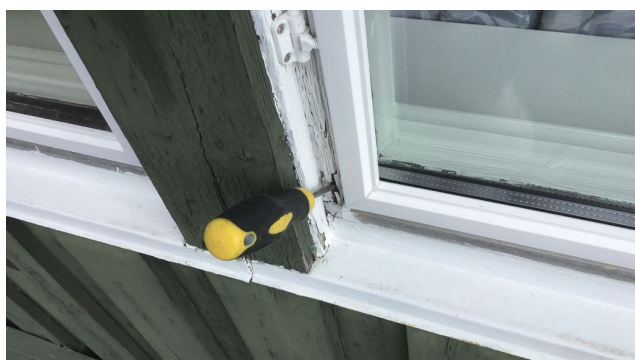
### ! TG 3 Vinduer

Karmene i vinduer er værslitte utvendig og det er sprekker i treverket.

Vinduer har varierende tilstand. Generelt fremstår vinduene med alderstegn og værslitasje og har vedlikeholdsbehov. Enkelte vinduer med råteskader i nedkant vindu og belistning

Det må påregnes noe vedlikehold og at enkelte vinduer må skiftes ut.

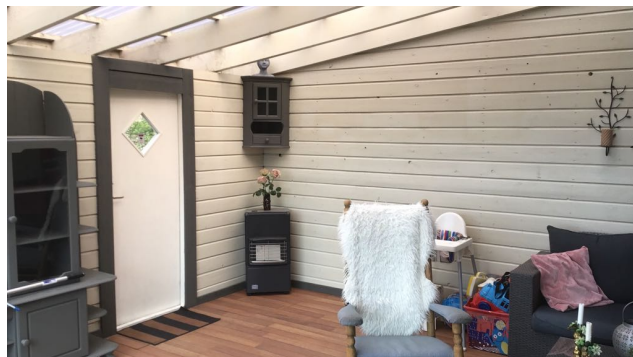
Sprekk i takplater

Lokalt tiltak bør utføres

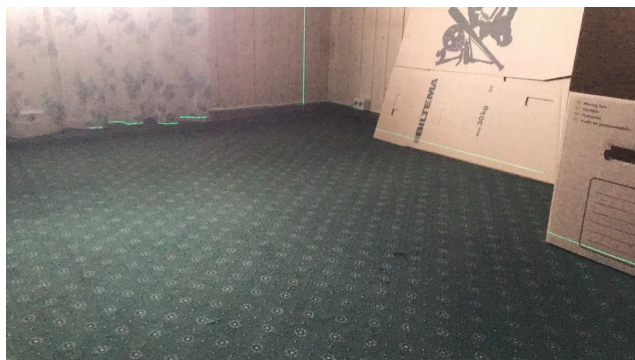
- Målt høydeforskjell på over 30 mm gjennom hele rommet. Tilstandsgrad 3 gis med bakgrunn i standardens krav til godkjente måleavvik.

- For å få tilstandsgrad 0 eller 1 må høydeforskjeller rettes opp. Det vil imidlertid sjelden være økonomisk rasjonelt som et enkeltstående tiltak i en bolig som dette. Dersom boligen en gang skal renoveres, kan man vurdere slike tiltak.

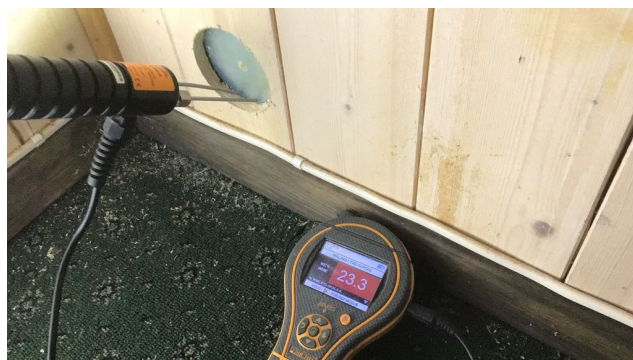
## TG 2 Rom Under Terreng

Ved måling med pigger i svill inne i vegg ble det påvist utslag på fukt måler med 23,3 vektprosent. Årsaken til avvikene antas å skyldes fukt fra svakheter ved utvendig drenering. Kondens på grunn av plast kan også være en medvirkende årsak.

Det må foretas tiltak for å redusere/begrense fuktgjennomtrengingen i kjelleren.

Tiltak for re-drenering av boligen kan ikke utelukkes for å begrense fuktgjennomgang gjennom grunnmur og betonggulv.

Ytterligere undersøkelser må foretas for å få kartlagt tilstanden og omfanget på eventuelle fuktinntrenginger/skader i konstruksjonen i kjelleren.

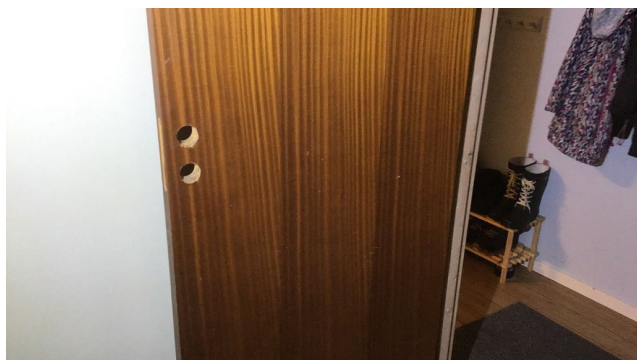
- Det er påvist avvik som tilsier at det bør foretas tiltak på enkelte dører.

- Det bør foretas tiltak på enkelte dører.

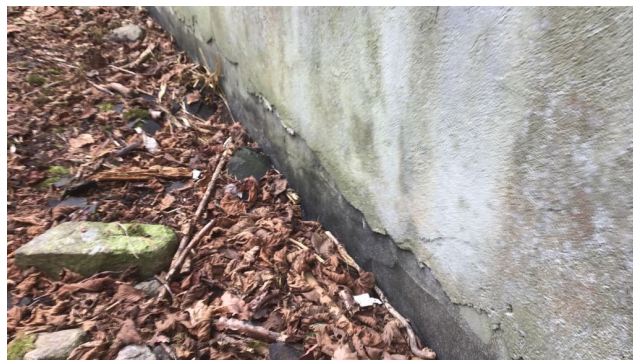
### ! TG 2 Fuktsikring og drenering

- Det mangler, eller på grunn av alder er det sannsynlig at det mangler, utvendig fuktsikring av grunnmuren ved kjeller/underetasje.

I kjelleren er det registrert fukt gjennomtrengning via grunnmur og betonggulv, noe som er en indikasjon på at dreneringen har svekkelser og skader.

- Fuktsikring av muren må etableres inkl. klemlist.

På bakgrunn av synlige fuktutslag i kjelleren må det redneres rundt grunnmuren. Dette inkluderer også at utvendig side av grunnmuren fuktsikres.

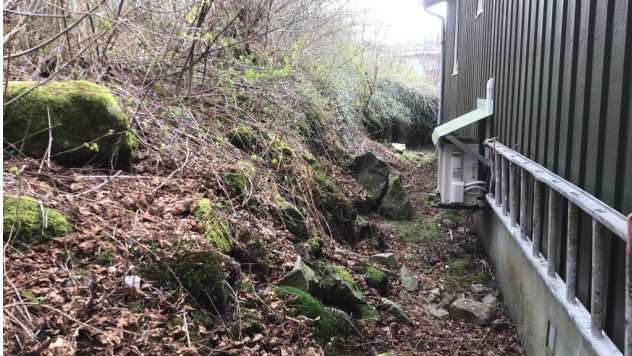
### ! TG 2 Terrengforhold

Terreng forhold rundt boligen er skrått med asfaltert gårdsplass og plen ellers naturtomt.

Terrengforhold og overvann (fra regn/snøsmelting mm) må holdes under oppsyn. Terreng justering må vurderes ved evt terreng arbeid, eller utbedring/fornyng av drenerings løsninger rundt boligen
