Lisbethsvingen 38, 2270 FLISA

**FLISA / KJØLABERGET**

# Tilstandsrapport

## ENEBOLIG

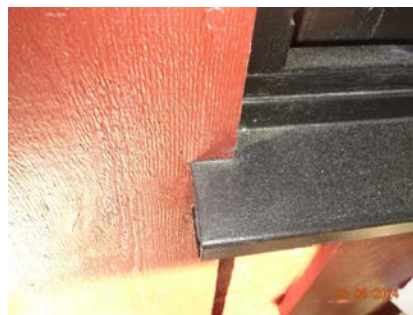
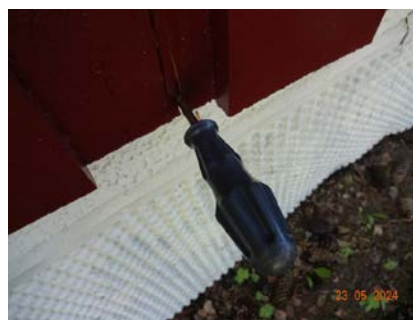
Panel er ført helt ned mot vannbrett, fare for fuktopptrekk og forvitring.  
Det er påvist råteskade i ett panelbord på fasade mot nord.

- Det bør foretas tiltak for å bedre lufting av kledningen.

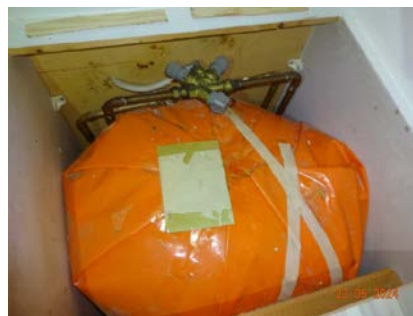
## ! TG 2 Varmtvannstank - 2

Varmtvannsbereder plassert i bod i underetasje. Ukjent alder.

- Det er ikke behov for utbedringstiltak siden tanken fungerer i dag, men ut ifra alder kan skader plutselig oppstå på eldre tanker.
- Det bør etableres tilfredsstillende avrenning eller lekkasjesikring ved varmtvannstank.
