# Tilstandsrapport

Enebolig

Eidsgotene 61, 5281 VALESTRANDSFOSSEN

Befaringsdato: 26.11.2024

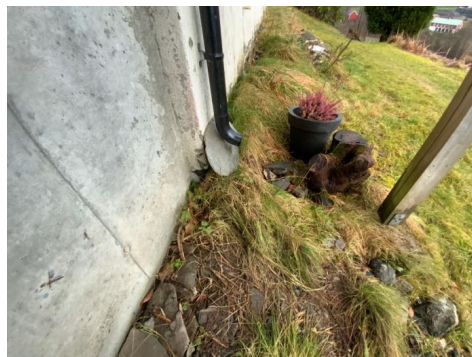
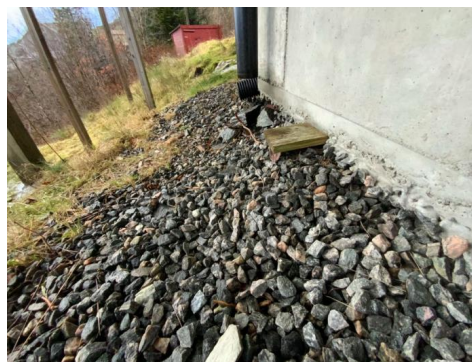
### TG 3 Nedløp og beslag

- Det er ikke tilfredsstillende bortledning av vann fra taknedløp ved grunnmur.
- Det mangler snøfangere på hele eller deler av taket, noe som var krav på byggemeldingstidspunktet.

Det er ikke snøfangere på taket. Byggverk skal sikres slik at is og snø ikke kan falle ned på steder hvor personer og husdyr kan oppholde seg. Nedløpene fra takrenner er ikke ledet bort fra bygget.

- Det bør lages system for bortledning av vann fra taknedløp ved grunnmur.
- Det må monteres snøfangere for å oppfylle byggeårets krav.

Nedløpene bør ledes bort fra bygget.

Snøfangere må monteres, for å tilfredsstillende krav som gjaldt da taktekingen ble skiftet i 2013.

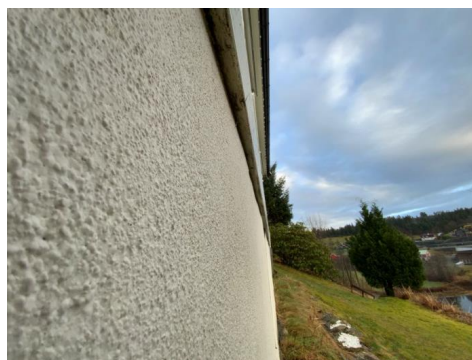
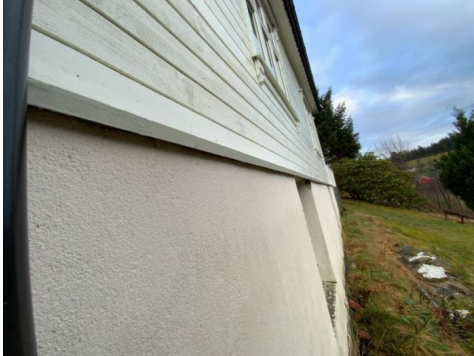
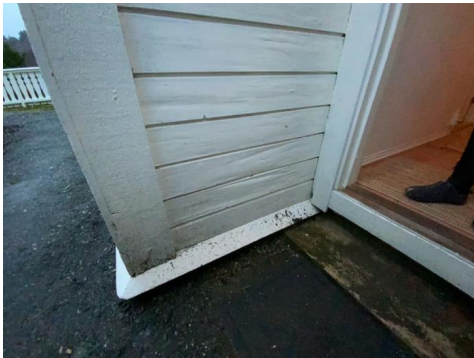
### TG 2 Veggkonstruksjon

- Det er ingen eller liten lufting i nedre kant av kledning mot grunnmur.
- Det er påvist spredte råteskader i bordkledningen.

Råteskadde kledningsbord ved inngangsparti.

Det er begrenset med lufting bak kledning.

Det er ikke musebånd bak nederste kledningsbordet.

- Det bør foretas tiltak for å bedre lufting av kledningen.
- Råteskadet trekledning må skiftes ut.

Råteskadde kledningsbord må skiftes.

Musebånd bør monteres og lufting bak kledning bør forbedres.

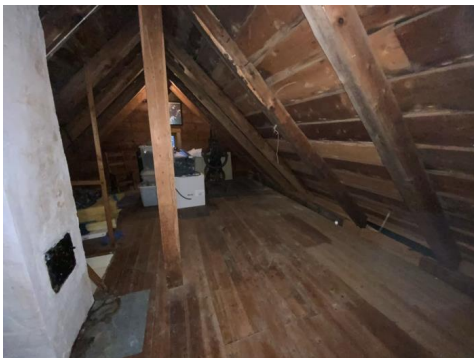
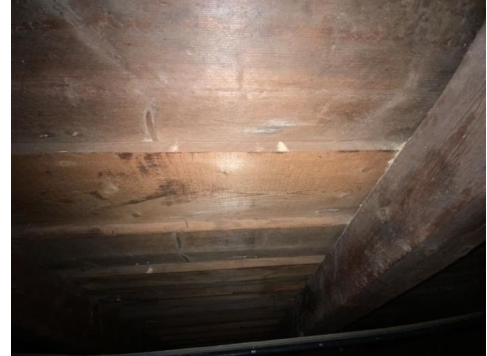
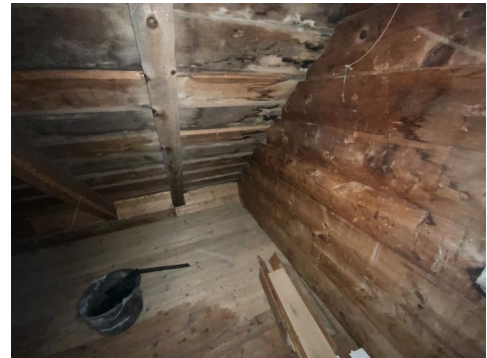
## ! TG 2 Takkonstruksjon/Loft

Mit i takkonstruksjonen.

Loftet bør behandles mot mit.

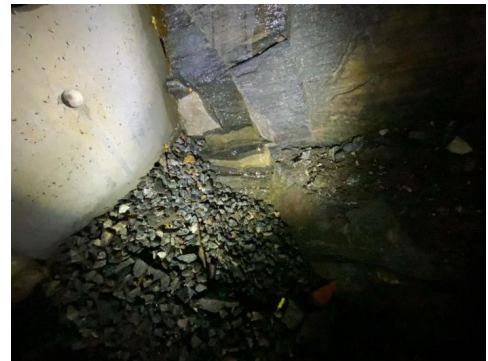
- Det er påvist indikasjoner på noe fuktgjennomtrenging i kjellergulv.
- Det er påvist indikasjoner på noe fuktgjennomtrenging inn i kjellermur.

- Det er påvist synlig fuktighet på mur/gulv i kjeller.

- Det påviste fuktnivå gir grunn til å overvåke konstruksjonen jevnlig for å se utvikling over tid, og eventuelt foreta tiltak for å unngå fuktskader.

Eier har montert avfukter i kjeller. Denne bør stå påslått.

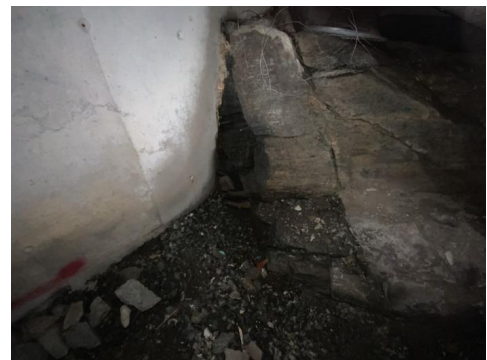
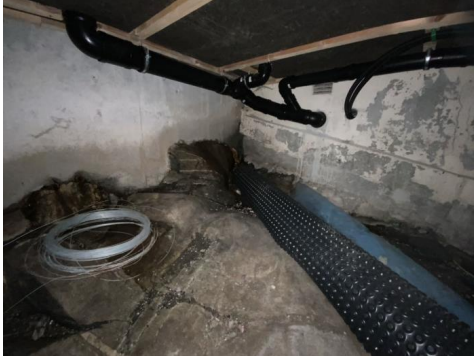
### TG 2 Fuktsikring og drenering

- Mer enn halvparten av forventet levetid på drenering er overskredet.
- Det er påvist andre avvik:

Det er ikke behov for strakstiltak. På grunn av alder må en regne med at utvendig drenering er svekket, og dette kan medføre økte fuktproblemer innvendig.

- Det er ikke behov for utbedringstiltak.
- Overvåk tilstanden jevnlig. For å få tilstandsgrad 0 eller 1 må dreneringen skiftes ut, men tidspunktet for når dette er nødvendig er vanskelig å si noe om.
- Tiltak for redrenering rundt boligen kan ikke utelukkes.

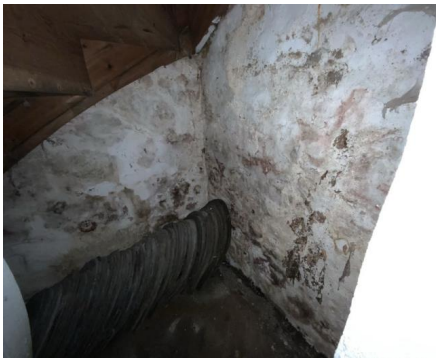
Grunnmur under trapp.

Fukt og saltutslag på innvendig grunnmur. Eier har nylig malt de fleste overflater.

Fuktvandring opp fra grunn eller inn fra terreng er et velkjent problem og er normalt på eldre boliger. Dette skyldes at dreneringen tetter seg til over flere år, til det står vann oppunder grunnmur.

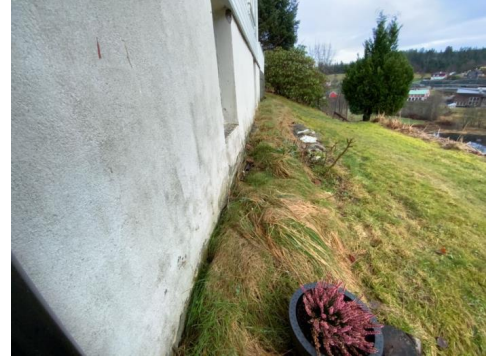
## TG 2 Terrengforhold

Det ledes enkelt vann gjennom grus og jord, og inn mot grunnmur. Det bør etableres tettere masse, eller duk under grusen, som leder overflatevann bort fra bygget.
