# Tilstandsrapport

📍 Garvergata 10 , 1772 HALDEN

# Gnr. 66, Bnr. 192, Snr. 15

Befaringsdato: 07.09.2022

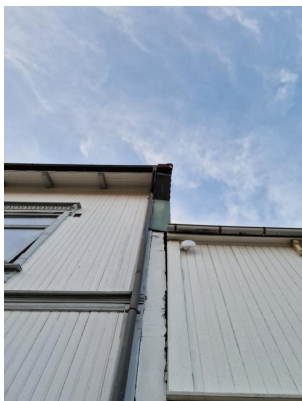
Renner, nedløp og beslag i sink og plast.  
Kun befart fra bakkenivå. Ikke funksjonstestet.

- Vurdering basert på alder. Tilstandsgrad 2 gis med bakgrunn i at mer enn halvparten av forventet brukstid på renner/nedløp/beslag er oppbrukt.

Det er noe skjevheter på renner, og noen løse renner og nedløp. Noe synlig rust.

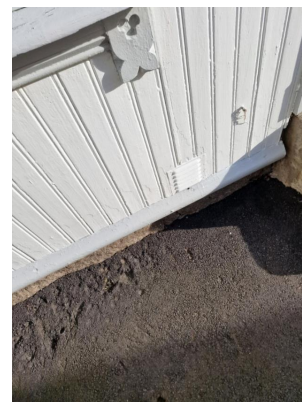
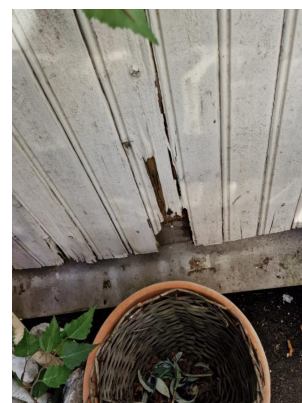
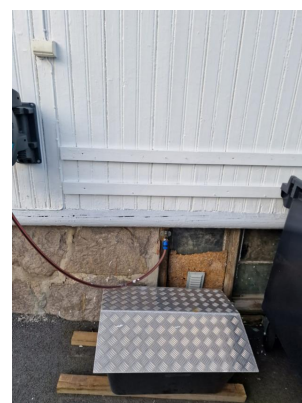
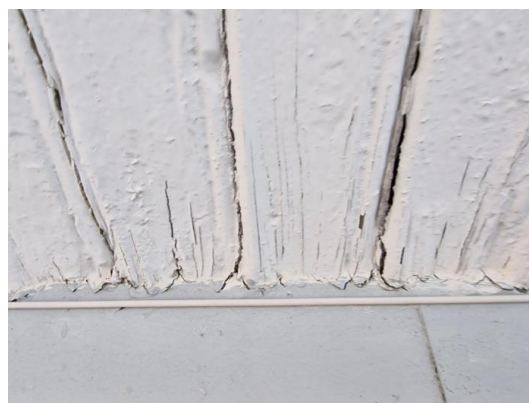
Stående, malt kledning av tre.

- Det er påvist spredte råteskader i bordkledningen.

- Råteskadet trekledning må skiftes ut.
- Det bør foretas tiltak for å bedre lufting av kledningen.
- Lokal utbedring bør foretas for å øke avstanden mellom terreng og bordkledning.
- Det må foretas tiltak for å lukke avviket.

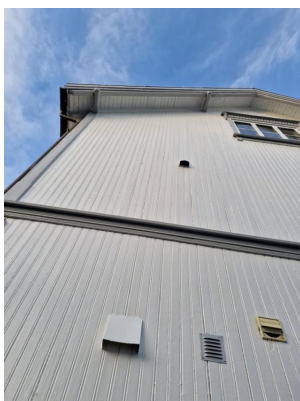
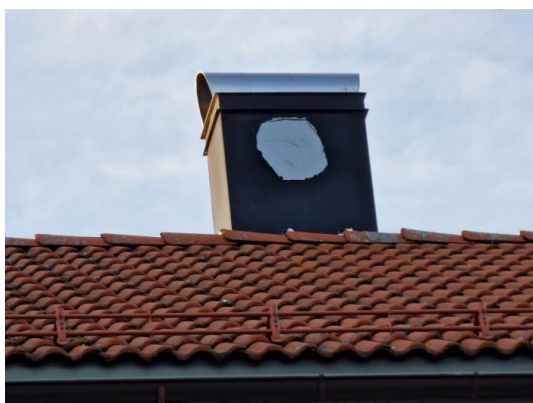
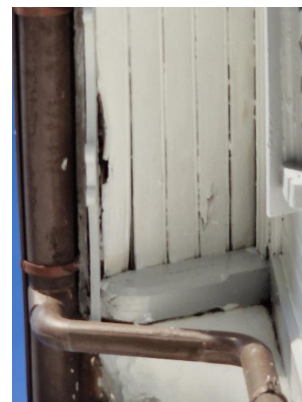
Saltak med plassbygde takstoler i tre. Loftet er ikke luftet. Loftet er ikke tilgjengelig fra denne leiligheten.  
Eldre undertak med under- og påligger. Det er trolig et nyere bord-tak lagt over det. Noe synlig rupanel i tidligere takvinduer.  
Yttertak tekket med teglstein. Kun befart fra bakkenivå.

- Det er begrenset/dårlig ventilering av takkonstruksjonen.

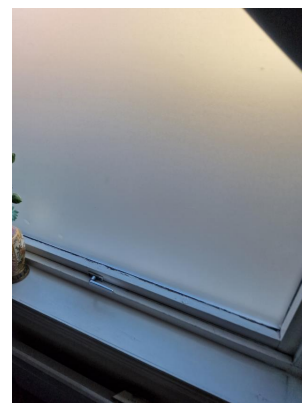
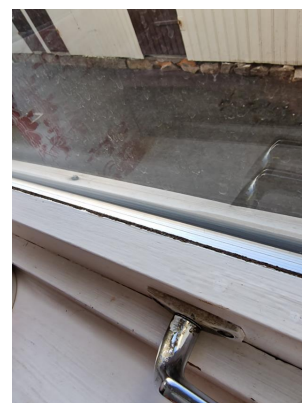
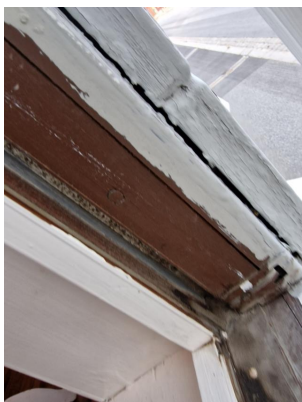
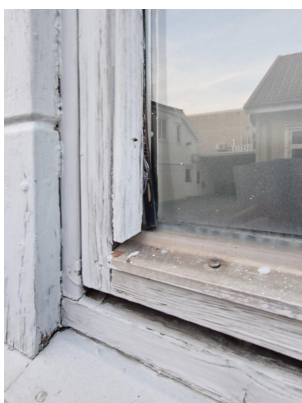
Isolerglassvinduer i trerammer, fra 1974-1978.  
Det er trolig skiftet ut glass i noen vinduer.  
På kjøkken er det montert et h-vindu fra 1996.

- Karmene i vinduer er slitte og det er sprekker i treverket.
- Det er påvist at enkelte vinduer er vanskelig å åpne/lukke.
- Det er påvist noen glassruter som er punktert eller sprukne

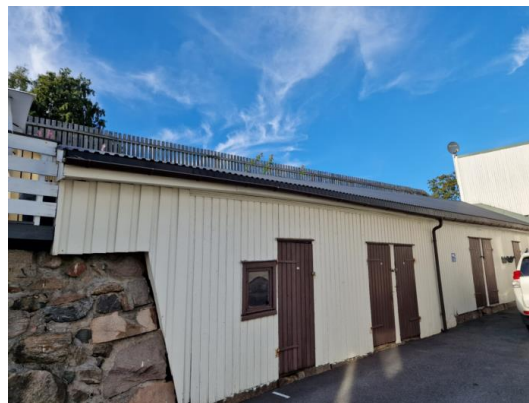
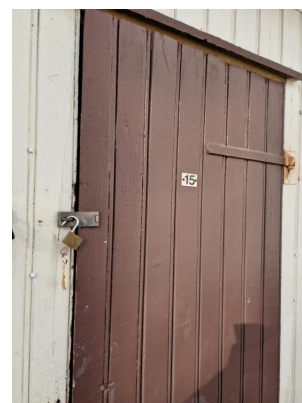
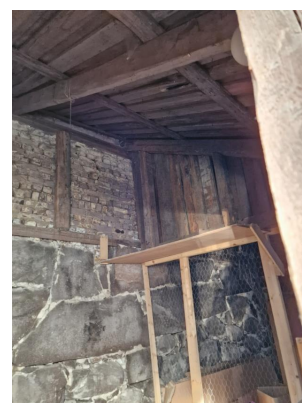
Det er en bod i felles bodanlegg som tilhører leiligheten.

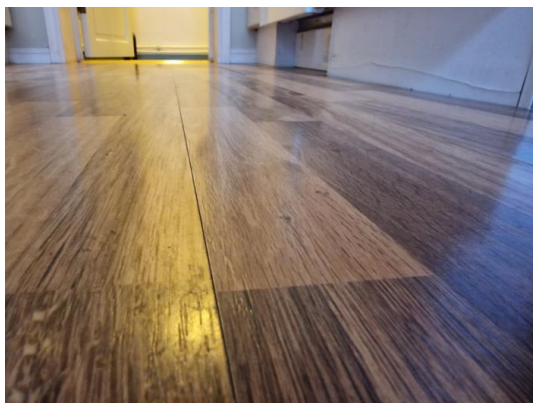
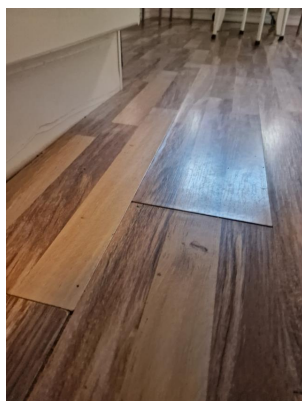
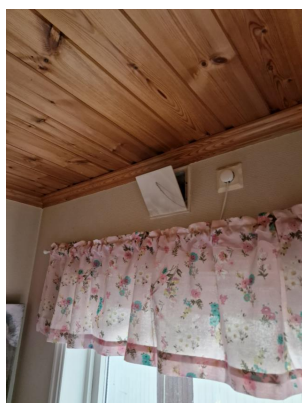
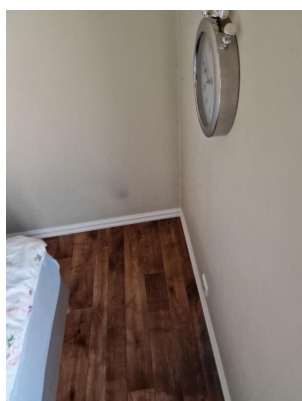
- Overflater har en del slitasjegrad utover det en kan forvente.

Det er synlig svartsopp på noen overflater.  
Laminaten har endel sprekkdannelser og svellinger.

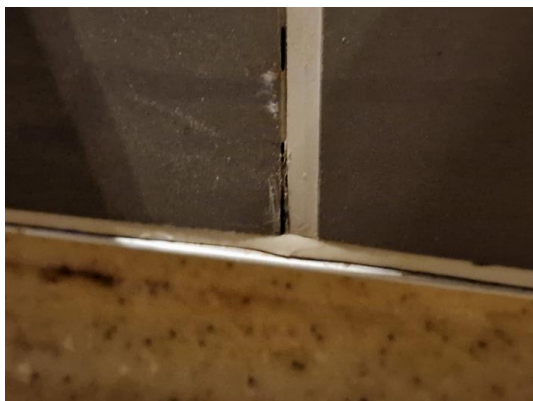
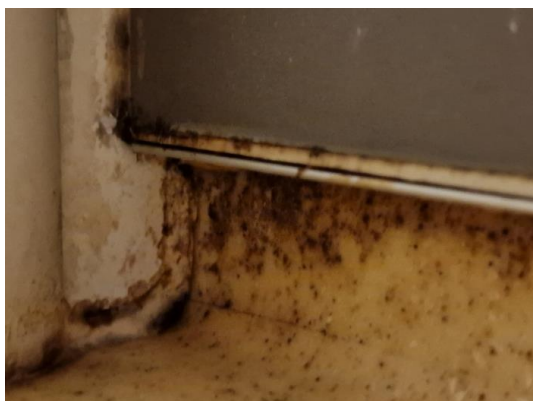
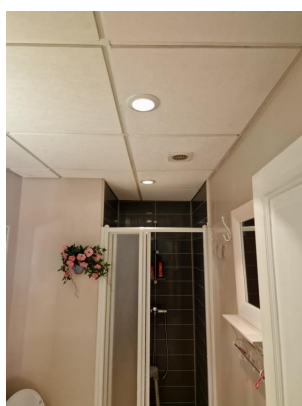
Våtromsplater (respatex) montert i dusjnisen.

Noe begynnende sprekker i skjøter og i nedkant av våtromsplater i dusjnise.

Det er åpent opp i tak-konstruksjon over dusjnisen, noe som kan føre til fuktig luft inn i konstruksjonen.

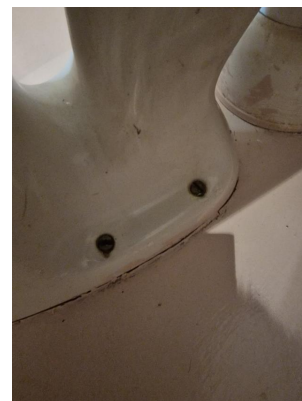
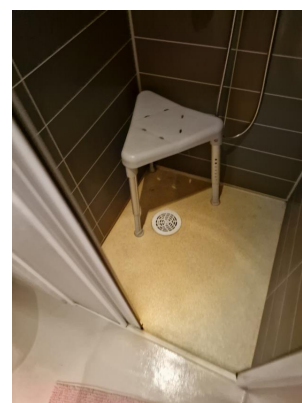
Malt gulvbelegg med oppbrett, ubehandlet i dusjnise. Plastsluk i gulv. Fall målt til ca 5mm i dusjnise og 10mm på 2 meter på gulv utenfor dusjnise.

Oppbrett ved dør/treskel over 25mm.

- Det er påvist avvik i fallforhold til sluk i forhold til krav i forskrift på byggetidspunktet.
- Det er mulighet for at det kan forekomme vannlekkasje på våtrommet hvor vann ikke vil gå til sluk.
- Det er registrert knirk i gulvet.

Dusjnise har tett terskel som hinder lekkasjevann fra å renne til sluk.

- Våtrommet fungerer med dette avviket.
- Det må vurderes tiltak når badet/våtrommet skal oppgraderes
- Det bør etableres avrenning inn til sluk for hele våtrommet.

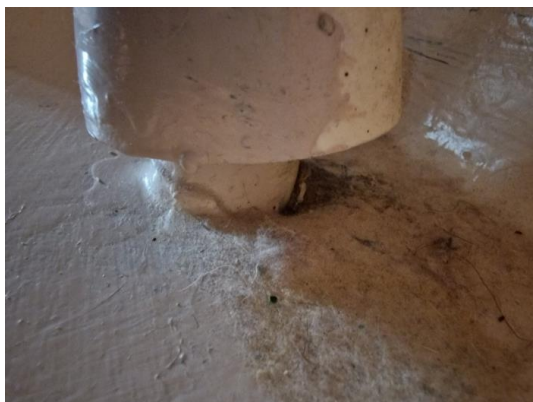
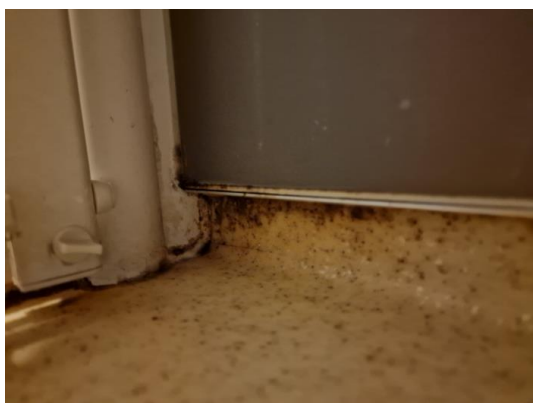
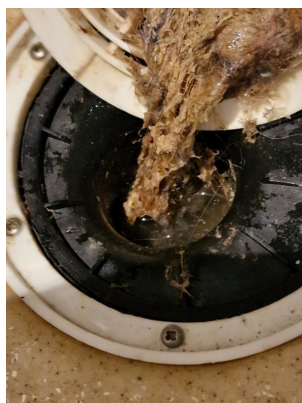
Dusjnise har gulvbelegg og respatex-plater på vegg.

- Mer enn halvparten av forventet brukstid er oppbrukt på membranløsningen
- Det er påvist tegn på utettheter på våtrommet.
- Over halvparten av forventet brukstid er oppbrukt på slukløsningen.

Noe sprekker i nedkant og skjøter på respatex-plater i dusjnise. Antydning til begynnende svelling på plater.

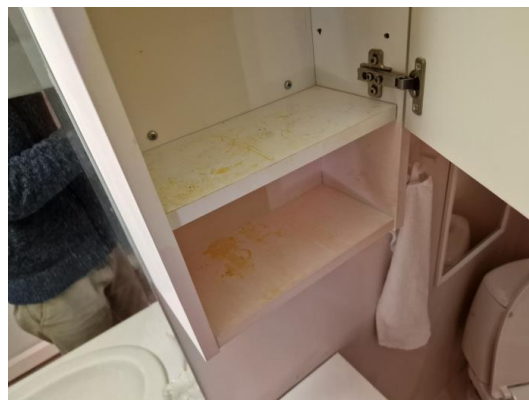
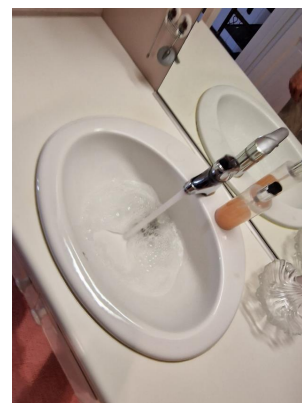
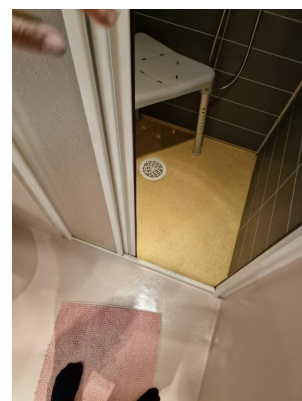
Rommet har innredning med nedfelt servant, toalett og dusjvegger med montert blandebatteri på vegg.

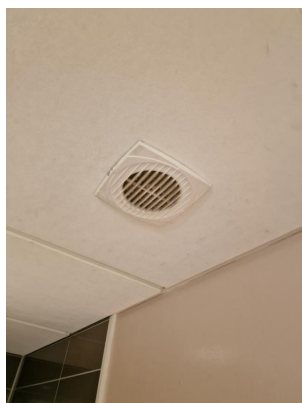
Mekanisk avtrekk i himling

- Våtrommet mangler tilluftsventilering, f.eks. spalte/ventil ved dør.

- Det må foretas tiltak for å lukke avviket.
- Det bør etableres tilfredsstillende tilluft til våtrom f.eks. luftespalte ved dør e.l.

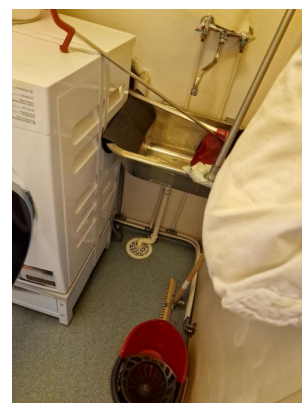
Malt tapet på vegger og takess i tak.

- Svertesopp er registrert

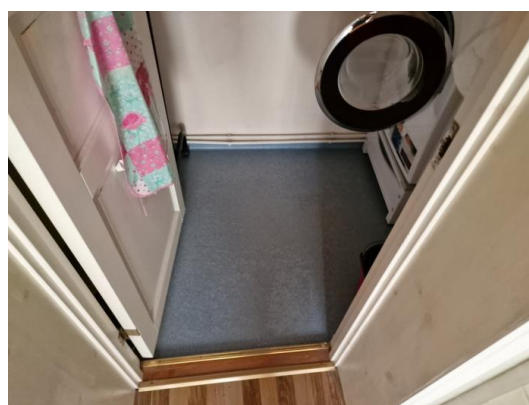
Gulvet har vinylbelegg. Rommet har ingen varmekilde.

- Det er registrert knirk i gulvet.
- Det er påvist at høydeforskjell fra topp slukrist til gulv/synlig topp membran ved dørterskel er mindre enn 25 mm.
- Det er påvist avvik i fallforhold til sluk i forhold til krav i forskrift på byggetidspunktet.

Høy alder på gulvbelegg. Det må beregnes sprekker i sveiseskjøter i hjørner på gulvbelegg.

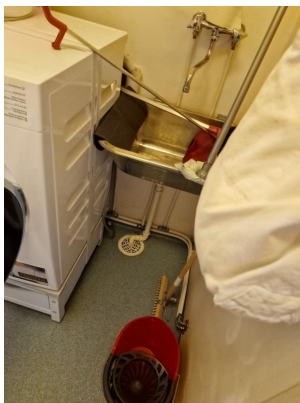
Det er plastsluk og synlig vinylbelegg som tettesjikt.

- Vurdering basert på alder. Tilstandsgrad 2 gis med bakgrunn i at mer enn halvparten av forventet brukstid for membran/tettesjikt er oppbrukt. Det er nå ingen symptomer på funksjonssvekkelse, men vær oppmerksom på at dette er en risikokonstruksjon.
- Det er påvist tegn på utettheter på våtrommet.
- Mer enn halvparten av forventet brukstid er oppbrukt på membranløsningen

- Løsningen/utførelsen rundt rørgjennomføringer gir fare for fukt inn i konstruksjoner.
- Våtrommets tettesjikt/membran står foran utbedring/utskiftning.
- Overvåk tilstanden jevnlig. For å få tilstandsgrad 0 eller 1 må tettesjiktet skiftes ut, men tidspunktet for når dette er nødvendig er vanskelig å si noe om.

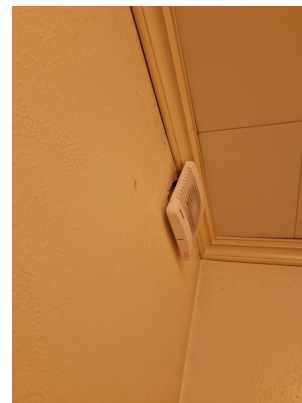
Det er mekanisk avtrekk.

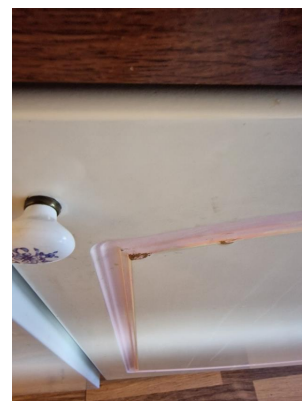
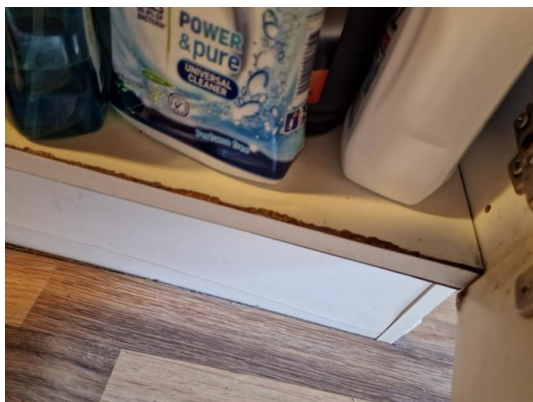
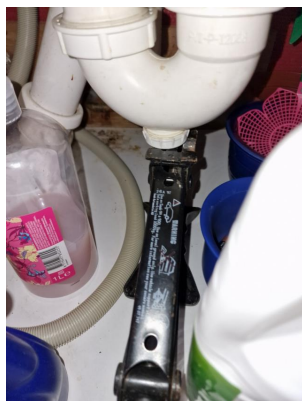
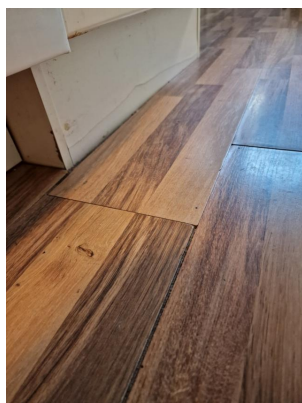
- Det er påvist skader/fuktskjolder i kjøkkengulv.

Noe svelling og fuktmerker i benkeskap.

Det er ikke fuktsikring under benkeplaten ved oppvaskmaskinen.

- De påviste skader må utbedres.

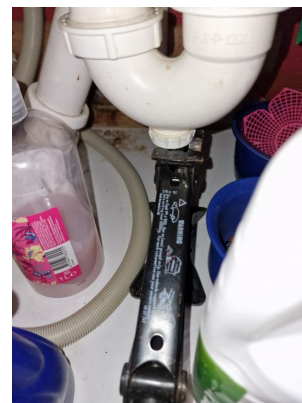
Det er avløpsrør av plast. Noe gjenstående soil.

- Mer enn halvparten av forventet brukstid er oppbrukt på innvendige avløpsledninger.

- Det er ikke behov for utbedringstiltak siden anlegget fungerer i dag, men ut ifra alder kan skader plutselig oppstå på eldre anlegg.
- Ifm. oppgradering av våtrom vil det være naturlig med utskiftning av rør.

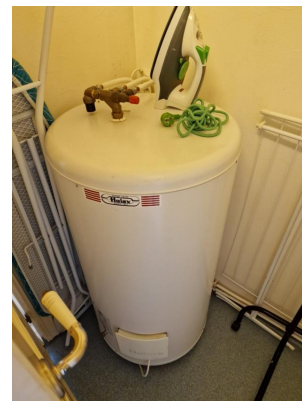
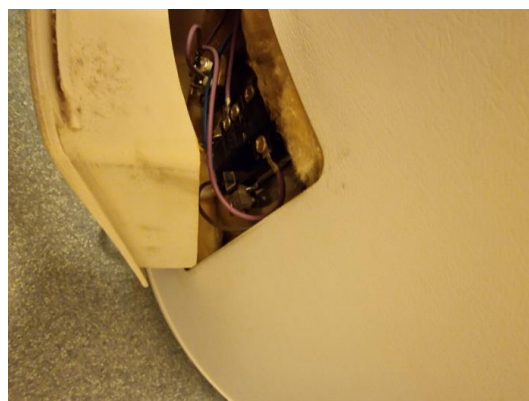
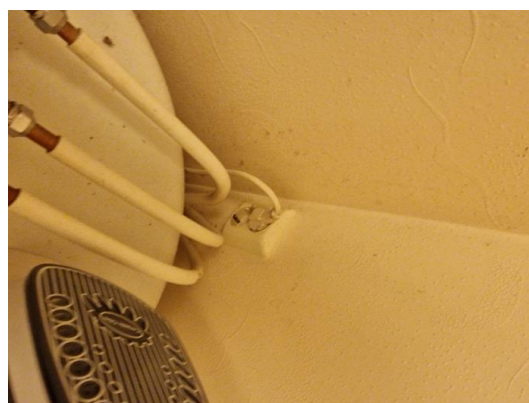
Varmtvannsbereider på 200 liter plassert på vaskerommet.

- Det er påvist at varmtvannstank er over 20 år
- Det er ikke påvist tilfredsstillende el-tilkobling av varmtvannstank iht. gjeldende forskrift.

- Det er ikke behov for utbedringstiltak siden tanken fungerer i dag, men ut ifra alder kan skader plutselig oppstå på eldre tanker.
- Det bør etableres tilfredsstillende el-tilkobling etter gjeldende forskrift.

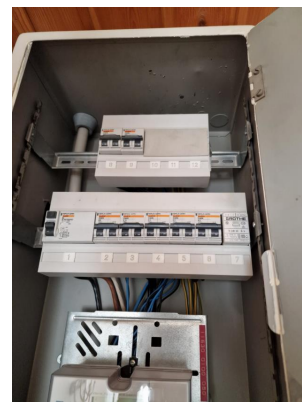
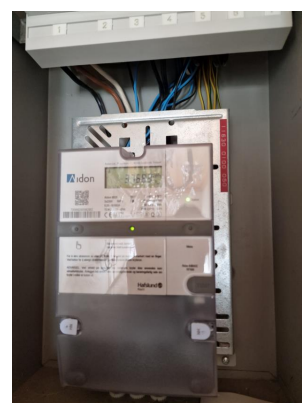
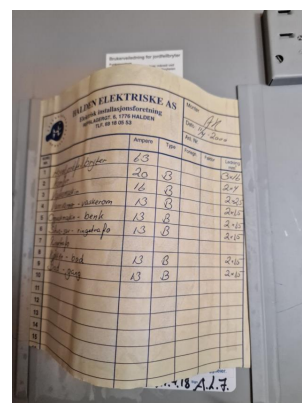
Nøkkelen til skapet er ikke observert. Bør skaffes for å kunne låse av skap ihht krav.

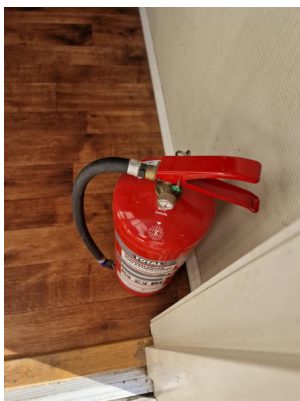
**Ja Brannslukker er eldre enn 10 år og må skiftes ut.**

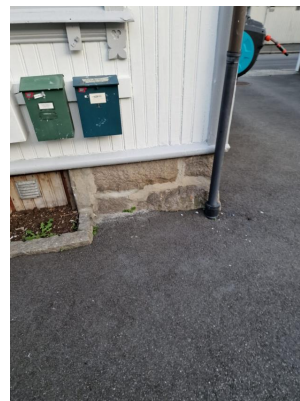
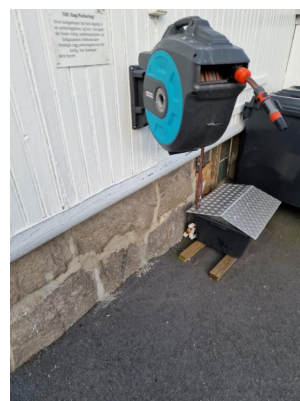
Grunnmur av granittblokker og betong.

- Grunnmuren har sprekke-dannelser.

Synlige sprekker og skjevheter på utvendig mur og betongfuger.
