Steinlivegen 19, 1929 AULI

**Familievennlig og fint rekkehus
med god planløsning- Oppgradert
de siste årene- 2 store terrasser-
Balkong- Solrik hage**

Tilstandsrapport

Befaringsdato: 13.03.2025

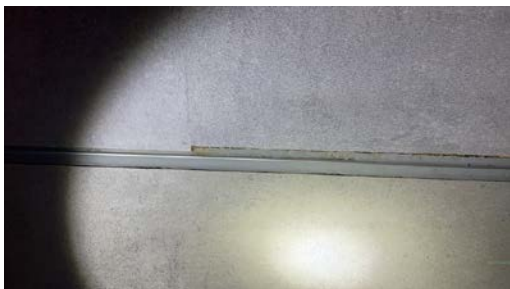
2. ETASJE > BAD

Sprekk i elastisk fug. Mellom bunnlist og baderomsplate. Dette kan føre til oppsug av vann i enden av plate med svelling/skader som konsekvens. Selger opplyser at baderomsplater er montert som egeinnsats.

Dårlig vedheft av silikon mellom bunnlist og baderomsplate i dusjsone.

Utbedring av fuger må utføres for å lukke avviket. Egeninnsats på våtrom øker risiko for feil ved tekniske løsninger eller materialvalg

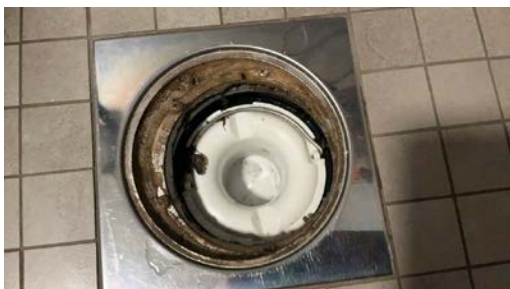
2.ETASJE > BAD

Sluk i dusjsone 2.Etasje.

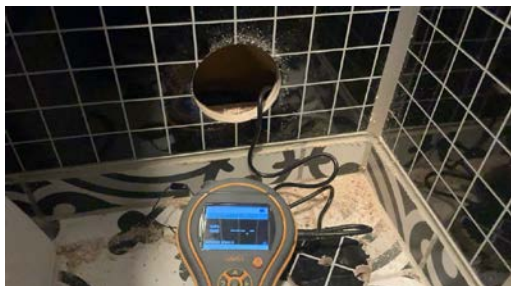
Måling av trefukt i lukket trekonstruksjon mellom bad og toalettrom.

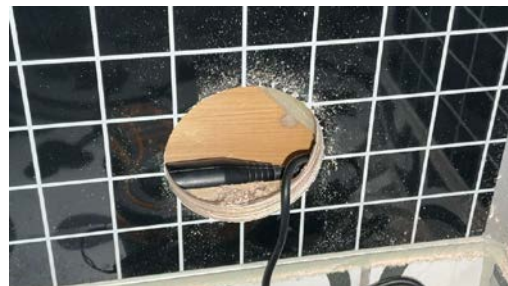
Måling av trefukt i lukket trekonstruksjon mellom bad og toalettrom.

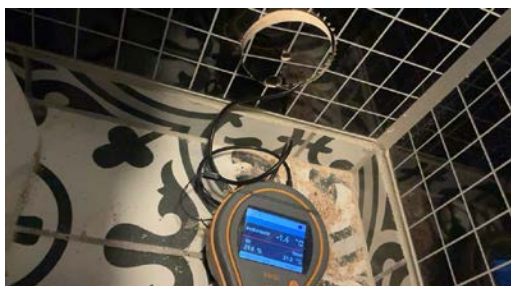
Det ble med egnet instrument målt relativ luftfuktighet i lukket veggkonstruksjon fra toalettrom mot våtsone, 22 % ved 21 grader.

Instrumentet er kalibrert for tresorten det måles i (Nordisk gran). Måleresultatet vurderes å være tilfredsstillende.

Måling av relativ luftfuktighet i lukket veggkonstruksjon mellom bad og toalettrom.

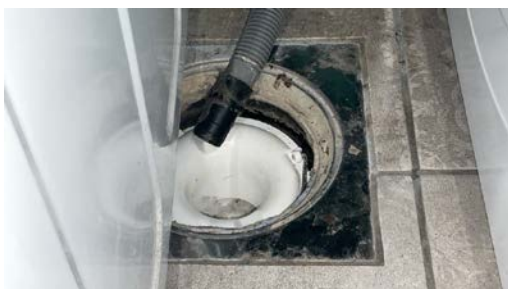
UNDERETASJE > VASKEROM

Sluk i vaskerom.
