Tilstandsrapport

📍 Steinlivegen 19, 1929 AULI

Befaringsdato: 13.03.2025

Oppdragsnr.: 22461-1015

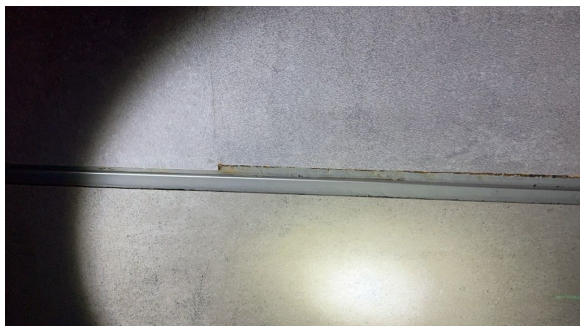
Sprekk i elastisk fug. Mellom bunnlist og baderomsplate. Dette kan føre til oppsug av vann i enden av plate med svelling/skader som konsekvens. Selger opplyser at baderomsplater er montert som egeinnsats.

Dårlig vedheft av silikon mellom bunnlist og baderomsplate i dusjsone.

Utbedring av fuger må utføres for å lukke avviket. Egeninnsats på våtrom øker risiko for feil ved tekniske løsninger eller materialvalg

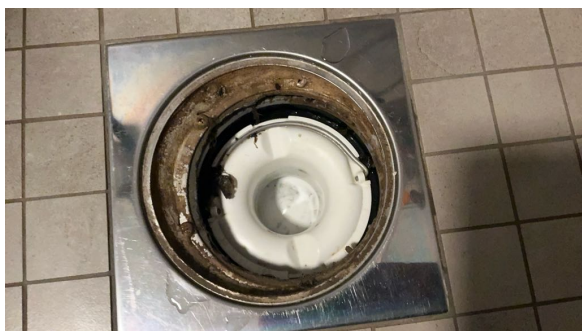
Det er målt ca 25 mm høydeforskjell på gulv fra dørterskel til topp slukrist. Dette er vurdert til å være tilfredstillende med tanke på lekkasjesikkerhet.

Sluk i dusjsone 2.Etasje.

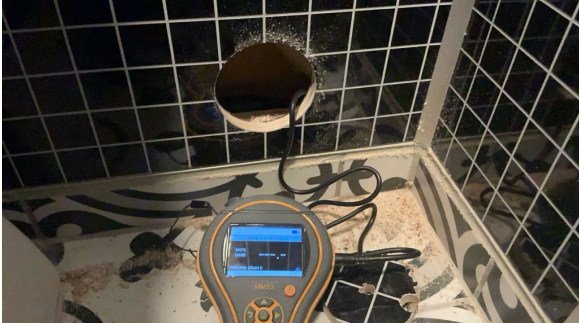
Måling av trefukt i lukket trekonstruksjon mellom bad og toalettrom.

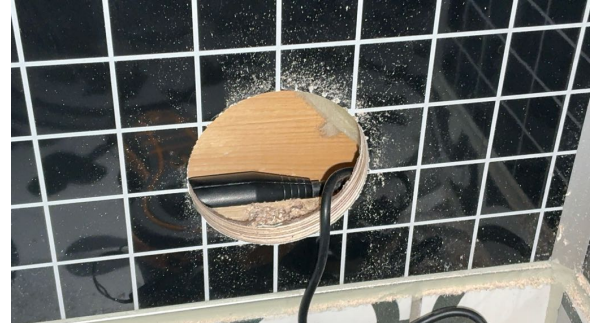
Måling av trefukt i lukket trekonstruksjon mellom bad og toalettrom.

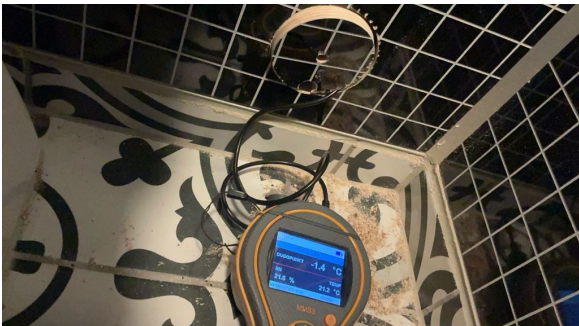
Det ble med egnet instrument målt relativ luftfuktighet i lukket veggkonstruksjon fra toalettrom mot våtsone, 22 % ved 21 grader.

Instrumentet er kalibrert for tresorten det måles i (Nordisk gran). Måleresultatet vurderes å være tilfredsstillende.

Måling av relativ luftfuktighet i lukket veggkonstruksjon mellom bad og toalettrom.

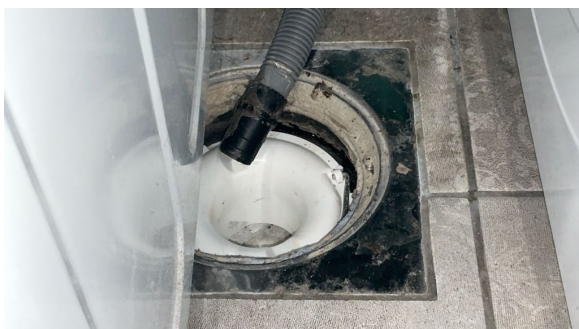
Det er målt ca 30 mm høydeforskjell på gulv fra dørterskel til topp slukrist. Dette er vurdert til å være tilfredstillende med tanke på lekkasjesikkerhet.

Sluk i vaskerom.
