# Tilstandsrapport

Rekkehus

Bakkebakken 10 , 1940 BJØRKELANGEN

Befaringsdato: 27.03.2026

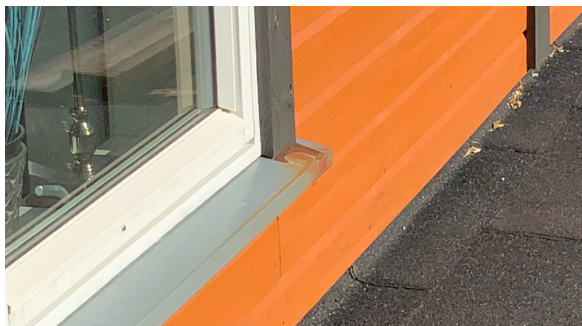
Det er synlig noe påbegynt rust på overflater av renner og beslag.

Beslag som begynner å ruste bør overflatebehandles slik at det ikke ruster mer og forkorter levetiden.

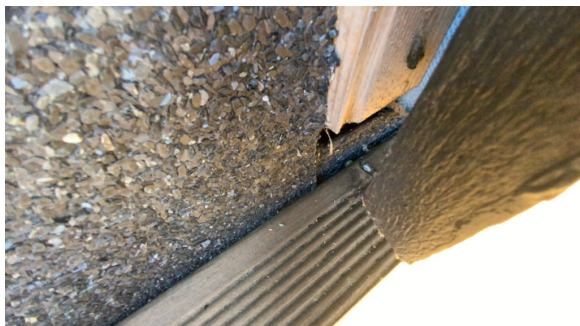
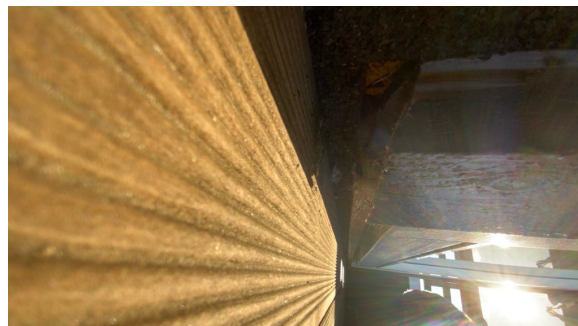
Det er ikke tilfredsstillende tetting under terrassedøren til takterrassen.

Dør bærer preg av noe manglende vedlikehold og med tanke på alder. Fagmessig tetting mellom dør og vegg må utføres. Utett overgang mellom dør og papptekking kan føre til unødig fukt og fuktskader.

- Det bør gjøres tiltak for å lukke avviket.

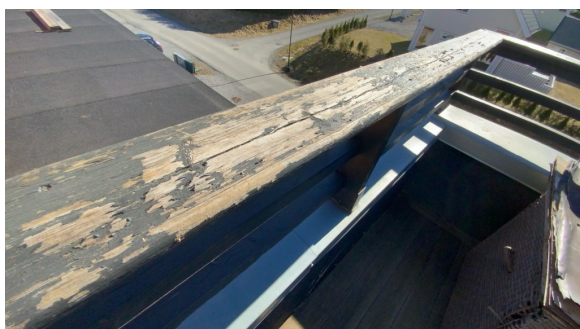
Noe slitasje av maling på rekkverk og toppbord.

Sameiet holder på å male fasader og rekkverk. Det opplyses om at dette vil gjøres når været tillater dette.

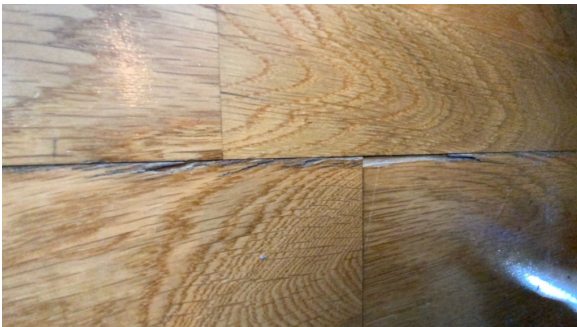
- Overflater har en del slitasjegrad utover det en kan forvente.

Noe stedvis hakk og riper på parkett.

Det anbefales å utbedre skader ved å bruke reparasjonsvoks lokalt, eventuelt slipe eller bytte parkett for å lukke avviket og forhindre at skadene utvikler seg videre over tid.

Overflater bør pusses opp eller skiftes der det anses nødvendig. Slitasje på overflater har normalt lav konsekvensgrad, men kan påvirke estetikk og brukervennlighet. Ny eier vurderer selv behovet for oppgradering.

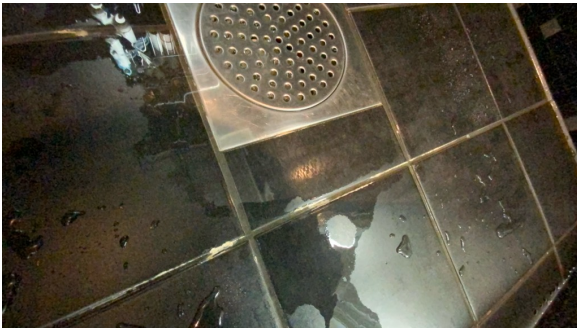
- Det er påvist avvik i fallforhold til sluk i forhold til krav i forskrift på byggetidspunktet.
- Det er påvist avvik i krav til høydeforskjell/fall-løsning på våtrommet.

Det er ikke fall på deler av fliser rundt sluk, slik at noe vann blir liggende.

- Det må foretas utbedring av fallforhold.
  - Til tross for avviket i fall/høydeforskjell til sluk, vil gulvet fortsatt kunne lede vann mot sluket, men med redusert effektivitet. Dette kan potensielt øke risikoen for vannansamling i enkelte områder av badet.
- Det er synlig noe saltkrystaller i fuger, noe som kan være årsak at noe vann blir liggende igjen.

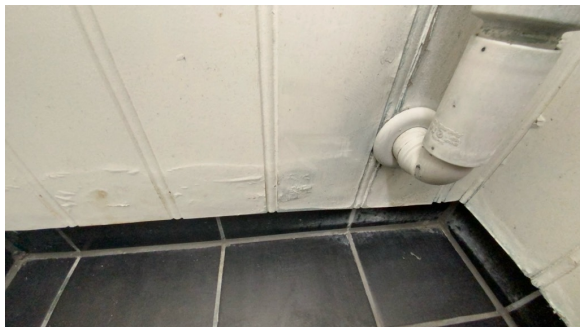
- Det er påvist tegn til fuktskader i overflater.

Det er noe fuktskade på vegg ved avløp det vaskemaskin står.

- Overflater må utbedres eller skiftes.

Overflater bør slipes ned og males for å unngå videre fuktutvikling svekke overflatens konstruksjon og fare for muggvekst og større skade.

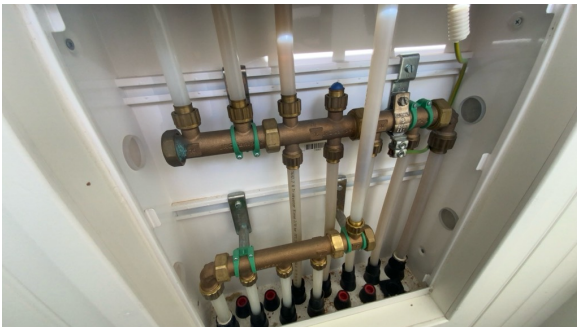
- Rørkurser på rør-i-rør system bør merkes.

Rørkursene på rør-i-rør systemet bør merkes, slik at det er enkelt å identifisere hvilket rør som går hvor ved behov for utskifting eller ved en eventuell lekkasje. Manglende merking kan føre til unødvendig tidsbruk og økt risiko for feil ved reparasjoner, samt forsinkelser ved utbedring av lekkasjer.

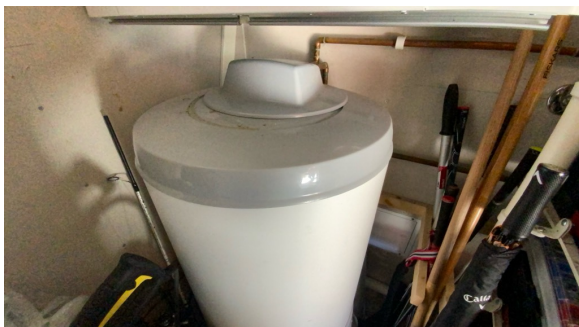
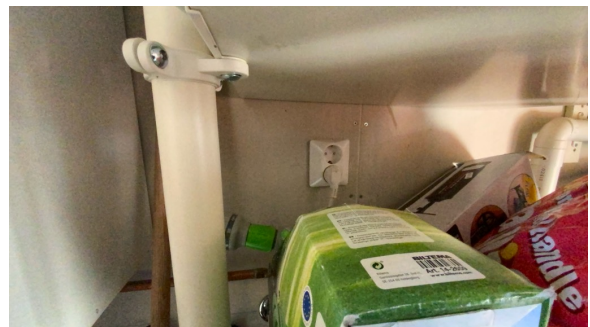
Gjeldende forskrift er etter dagens krav og Norsk standard 3600. Tanke på brannsikkerhet og varmegang i elektrisk kobling.

- Det bør etableres tilfredsstillende el-tilkobling etter gjeldende forskrift.
