# Tilstandsrapport

Boligbygg med flere boenheter

Kildegaten 1 C, 4400 FLEKKEFJORD

Befaringsdato: 10.11.2025

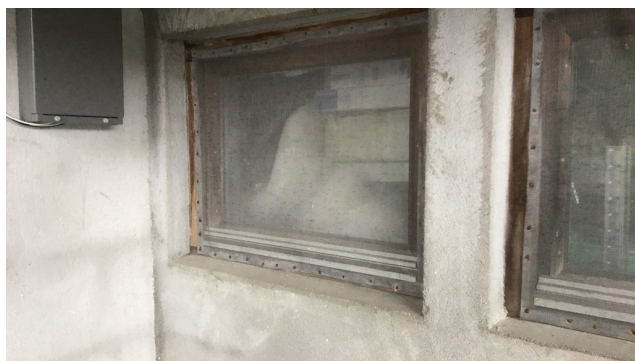
-På kjellervinduer i mur er det ikke sålebeslag under vinduer. Dette kan påføre vinduene store fukt belastninger ved opptrekk av fukt via mur, som videre kan medføre fuktskader på vinduskarmer

-Det anbefales at det monteres beslag under kjellervinduer

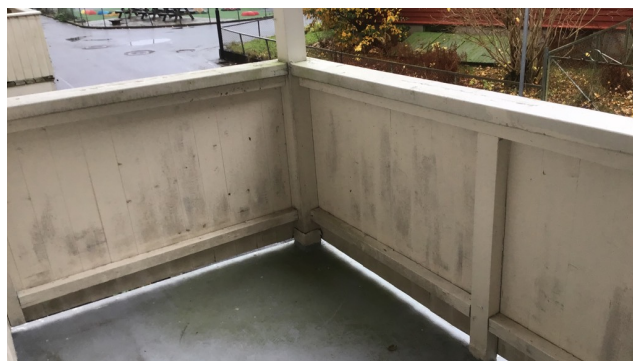
- Glassfibertekking er sårbar for bevegelser i konstruksjonene, som resulterer i rissdannelser og utettheter.

For å gjøre rekkverk mer sikker mot fall/fallskader, bør rekkverket forhøyes.

-For at rekkverkene skal ha god sikring mot fall, anbefales det at det gjøres høyere og i tråd med dagens krav til rekkverkshøyde på 1 m. Det er imidlertid ikke noe krav om slik forhøyning, da rekkverket ble opprinnelig oppført før nåværende krav ble gjort gjeldende. Konsekvens av lavt rekkverk på balkonger er at dette gir økt risiko for fall og fallskader

-Det er ikke behov for utbedringstiltak av glassfiber dekket på nåværende tidspunkt da dekket virker tett og i normal stand, glassfiber dekket bør holdes under oppsikt

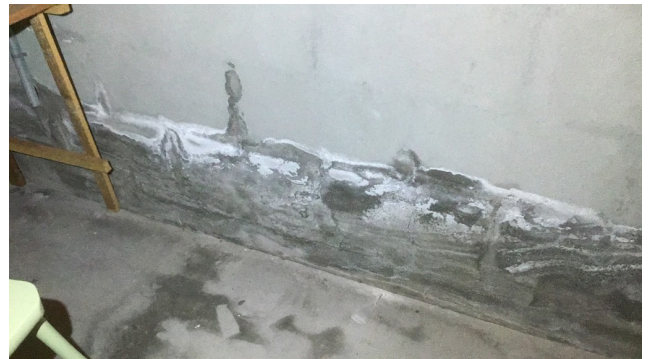
Det blitt gjort fukt søk på overflater i kjeller på vegger og gulv med påviste avvik

- Det er påvist indikasjoner på noe fuktgjennomtrenging inn i kjellermur.

Det må foretas tiltak for å redusere/begrense fuktgjennomtrengingen i kjelleren.

Tiltak for re-drenering av boligen kan ikke utelukkes for å begrense fuktgjennomgang gjennom grunnmur og betonggulv.

Ytterligere undersøkelser må foretas for å få kartlagt tilstanden og omfanget på eventuelle fuktinntrenginger/skader i konstruksjonen i kjelleren.

Tiltak for å bedre ventileringen og utluftingen av kjelleren anbefales utført.

Det kan normalt gjøres ved å montere mekanisk ventilasjon i murveggene.

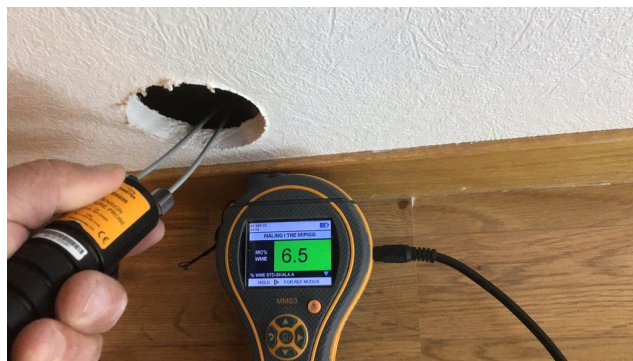
Hulltaking utført i soverom bak vaskemaskin.  
Ikke påvist unormale fuktverdier på kontrollert område. 6,5 vektprosent

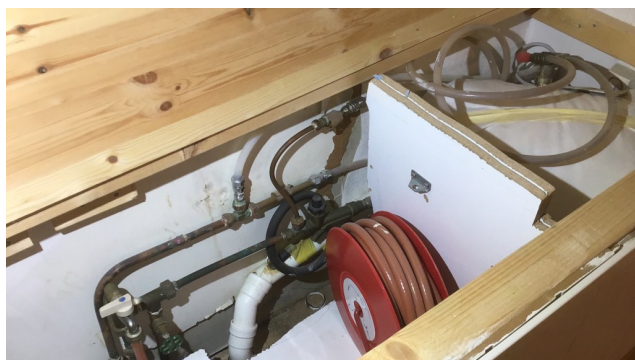
TG gis for normal slitasjegrad og at det ikke ble registrert lekkasje på befaringsdagen, men vet ved fremtidig renoveringer der konstruksjon åpnes, anbefales det utskifting av vannrør som er over 25 år

- Det er ikke behov for utbedringstiltak siden anlegget fungerer i dag, men ut ifra alder kan skader plutselig oppstå på eldre anlegg.
