# Tilstandsrapport

Enebolig

Trollsvingen 18, 2016 FROGNER

Befaringsdato: 23.05.2025

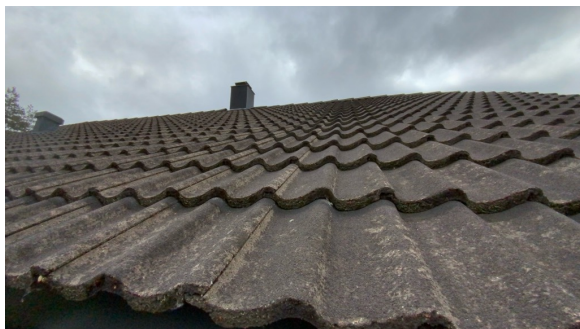
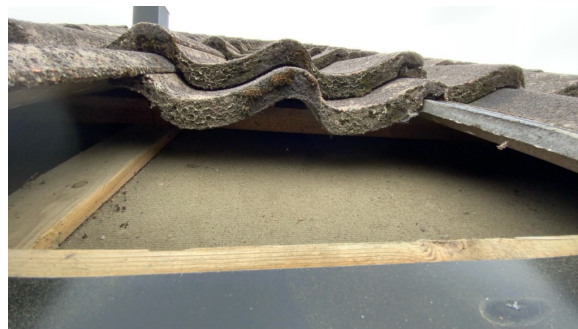
• Når taktecking og undertak begynner å bli gamle, øker risikoen for lekkasjer, noe som kan føre til omfattende og kostbare reparasjoner av underliggende konstruksjoner dersom en ikke foretar tiltak på konstruksjonene før dette oppstår.

Frostsprenning oppstår når det trenger vann ned i taksteinene, noe mose og lav bidrar til. Det kan oppstå lekkasjer ved gamle undertak med underlagstekking ved at papp sprekker i skjøter og lignende.

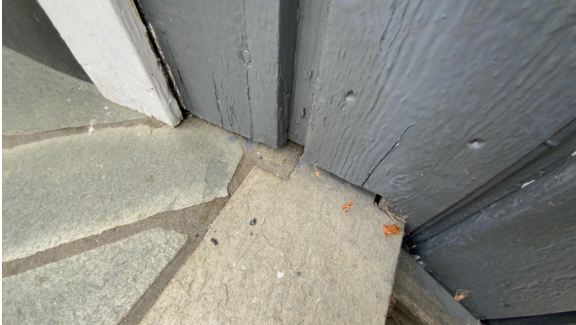
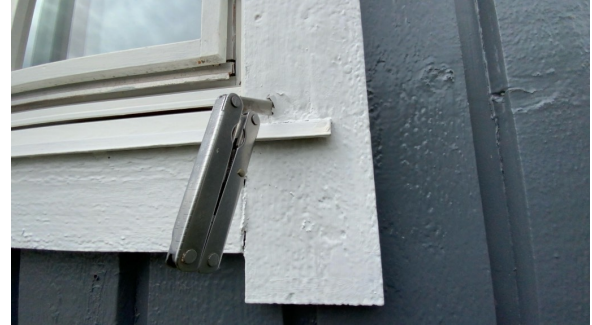
- Det er påvist spredte råteskader i bordkledningen.

- Råteskader i bordkledningen kan fortsette å utvikle seg både i tiliggende bordkledning og til bakenforliggende veggkonstruksjon, dersom en ikke foretar tiltak.
- Råteskadet trekledning må skiftes ut.

Skadet panel og vinds kier må skiftes for at fasaden skal ha en tiltenkt klimabeskyttelse for yttervegger og unngå fukt og vindbelastning. Det er kun tatt stikkprøver og spesifikt forbehold om at det kan finnes mer skade bak og rundt området enn beskrevet i rapporten. Det gjøres oppmerksom på at lufttetthet og isolasjonsevnen ikke er opp mot dagens krav. Dårlig lufting av kledningen kan føre til lavere levetid og kondensskader på panel og underliggende lekting kan skades over tid.

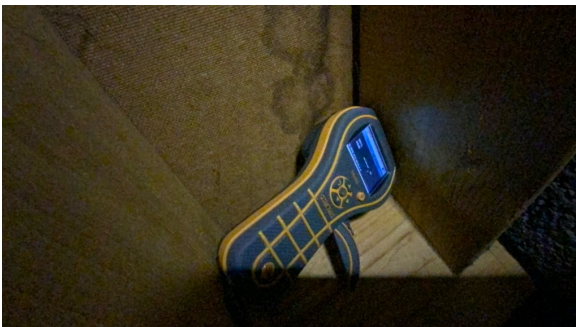
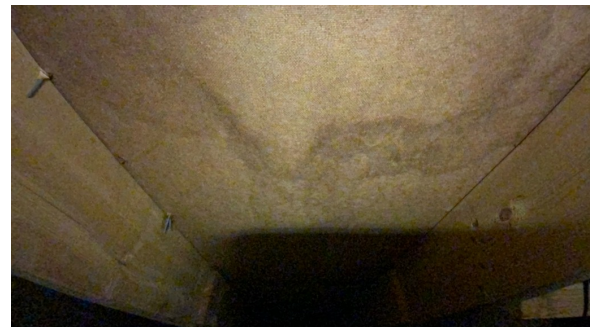
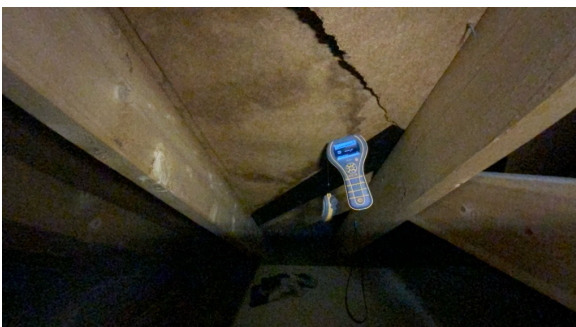
- Det er påvist fuktskjolder/skader i takkonstruksjonen.

Det er fuktskjoler på plater stedvis i konstruksjonen og rundt pipe. Det indikerte ikke fukt befaringsdagen.

Det var ingen klare tegn til kondensskader på kaldtloft befaringsdagen og derfor ingen tegn til skade. Det gjøres oppmerksom på at det er viktig at det er god lufting i noe som det var i denne konstruksjonen. Dampspærre på eldre hus er ikke med dagens tetthet og varmluft kan ofte sige opp på kaldtloftet og kondens kan skapes. Derfor er det viktig med god lufting av konstruksjonen. Musesperre på eldre konstruksjoner må etableres med netting eller lignende for å unngå mus på loft.

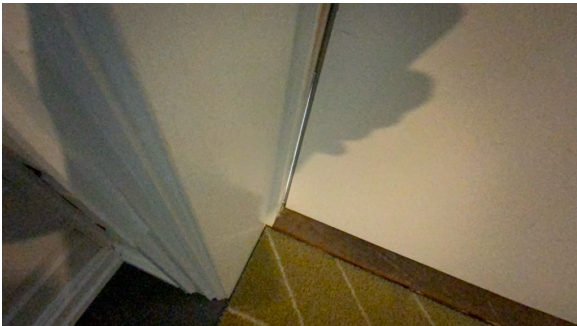
Døren har tiltenkt funksjon, men dårlig isolasjonsevne og må regnes med å skiftes ut over tid. Dør må justeres for bedret klem funksjon mot klemlist, slik at den holder tett.

- Dører må justeres.

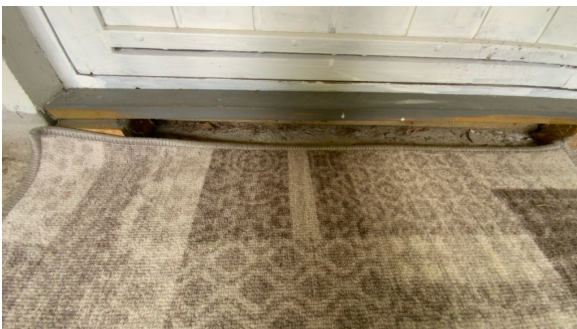
- Det er påvist avvik rundt innsettsdetaljer.

Fagmessig tetting rundt dør må utføres. Utett overgang kan føre til unødig fukt og fuktskader.

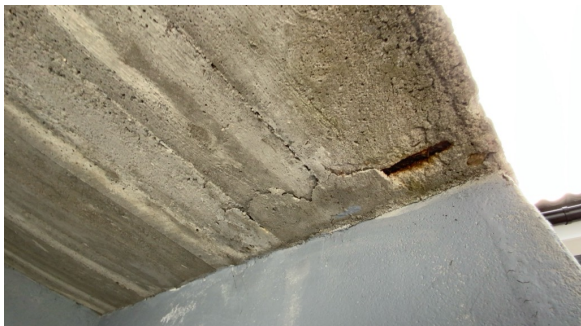
Det er synlig rusten armering på undersiden.

Armering må renses og beskyttes for videre utvikling av rustskade, da armering er en del av bæreevnen for konstruksjonen.

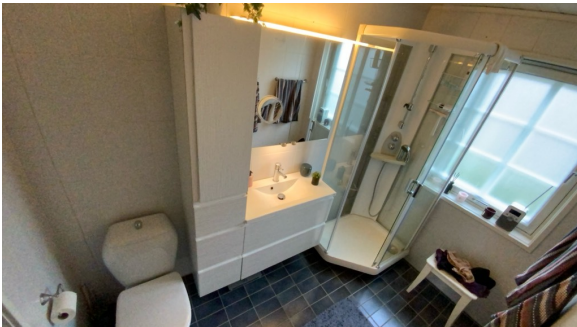
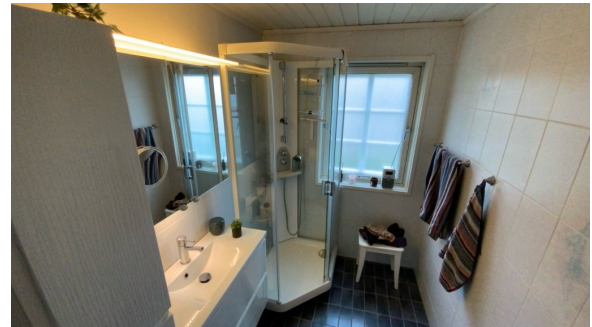
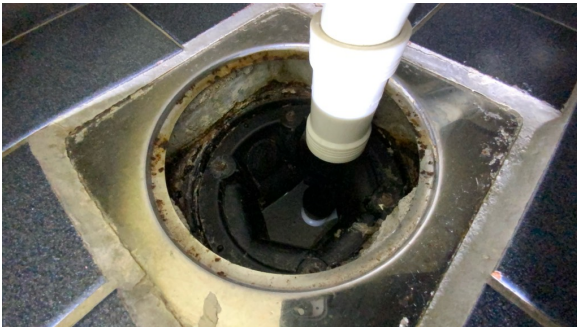
- Manglende oppgradering av våtrommet medfører høy risiko for at konstruksjonene ikke vil tåle vanlig bruk av vann eller lekkasjer. Selv om det er dusjkabinett, er det fortsatt en betydelig risiko for at våtrommets konstruksjoner ikke tåler lekkasjer. Dette kan føre til fuktskader på tilstøtende konstruksjoner.

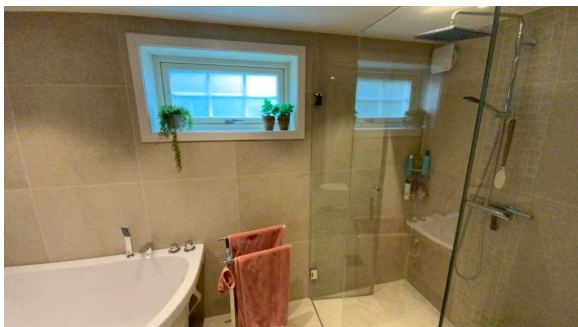
- Det er vindu/dør med ikke fuktbestandige materialer i våtsonen (ved vask, dusj, badekar, osv.), løsningen eller byggematerialet er uegnet.

De fleste vannskader i våtrom skyldes utettheter rundt gjennomføringer i gulv og vegg, samt manglende fall til sluk (Veiledning til byggt teknisk forskrift, § 13-15). Et vindu i våt sone kan være utsatt for vannsprut og fuktighet, noe som kan føre til lekkasjer hvis det ikke er riktig installert og forseglest.

Det er viktig å bruke materialer som tåler fuktighet og vannsprut. Vinduet bør være laget av materialer som ikke tar skade av vann, og det bør være godt forseglest for å forhindre vanninntrenging.

- Uegnete materialer må fuktbeskyttes/utskiftes.

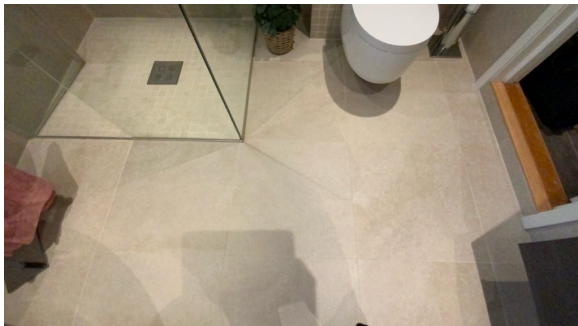
- Det er påvist avvik i krav til høydeforskjell/fall-løsning på våtrommet.

- Til tross for avviket i fall/høydeforskjell til sluk, vil gulvet fortsatt kunne lede vann mot sluket, men med redusert effektivitet. Dette kan potensielt øke risikoen for vannansamling i enkelte områder av badet.

Badet vurderes å ha tiltenkt funksjon utover nevnte avvik, da det er oppbrett ved dørterskel.

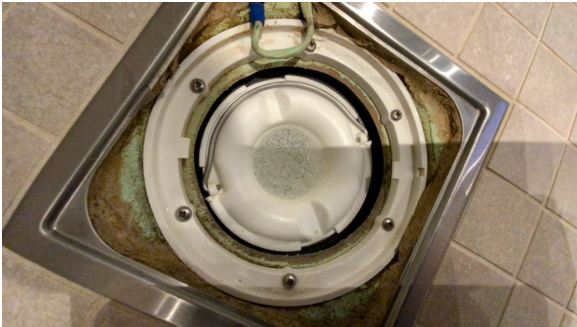
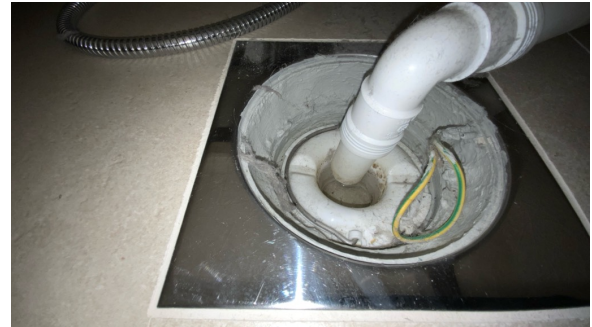
Det er ikke etablert membranmansjett klemt til klemring i sluk under badekar, kun smurt med smøremembran. Det er synlig membran klemt til klemring i dusjsonen, der fuktbelastningen på badet er størst.

- Konsekvensene av ikke-fagmessig utførelse rundt sluk og klemring på våtrom kan medføre lekkasjer og fuktskader.

Tette rundt rør bak servant slik at det ikke kan komme vann inn i konstruksjonen ved en lekkasje. Utbedre lokalt rundt sluk under badekar med membranmansjett klemt til klemring i sluk.

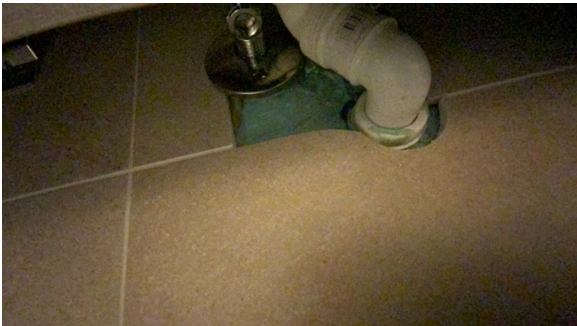
Det opplyses om at det ikke er membran klem til klering i dette sluket. Kun smurt rundt sluket.

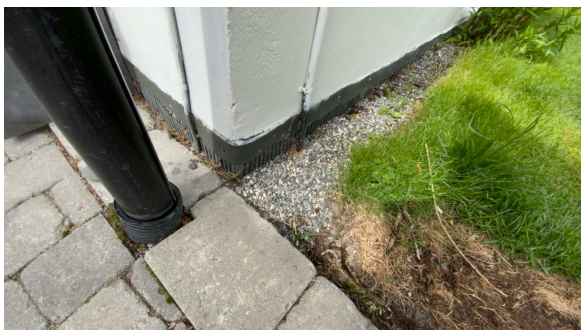
Ingen symptomer men kombinasjonen av alder og materiale tilsier at det er kort gjenværende brukstid.

- Overvåk tilstanden jevnlig. For å få tilstandsgrad 0 eller 1 må dreneringen skiftes ut, men tidspunktet for når dette er nødvendig er vanskelig å si noe om. Bruken av underetg/kjeller vil og være avgjørende.
