Trollsvingen 18, 2016 FROGNER

**Velholdt og pen enebolig med  
store, solrike uteplasser - Garasje  
og carport - Rolig og naturnært  
innerst i blindvei!**

# Tilstandsrapport

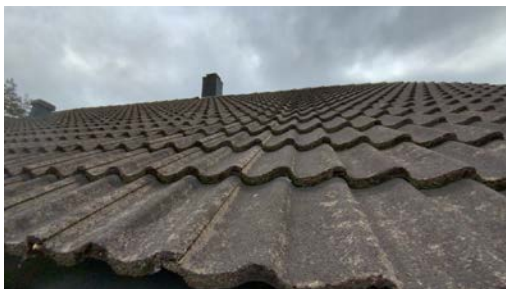
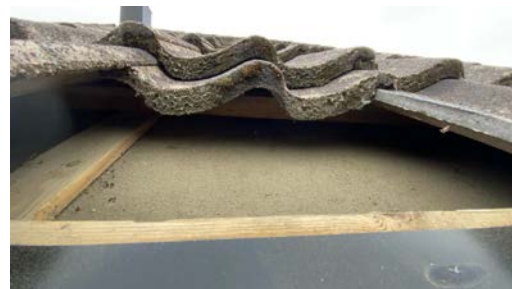
Taktekkingen er av betongtakstein. Taket er besiktiget fra takfot i stige. Siden taket (takkonstruksjon, takteking og skorstein) kun er observert fra takfot i stige, er vurderingen begrenset av dette. Det er ikke sikkerhetsmessig forsvarlig å bevege seg ut på taket. Selv om det ikke er avdekket skader under befaringen, betyr ikke dette at det ikke foreligger skader som en besiktigelse på taket kan avdekke. Vær oppmerksom på denne risikoen. En undersøkelse på taket kan utføres av en fagperson under tilstrekkelige sikkerhetsforhold.

- Når takteking og undertak begynner å bli gamle, øker risikoen for lekkasjer, noe som kan føre til omfattende og kostbare reparasjoner av underliggende konstruksjoner dersom en ikke foretar tiltak på konstruksjonene før dette oppstår.

Frostsprengning oppstår når det trenger vann ned i taksteinene, noe mose og lav bidrar til. Det kan oppstå lekkasjer ved gamle undertak med underlagstekking ved at papp sprekker i skjøter og lignende.

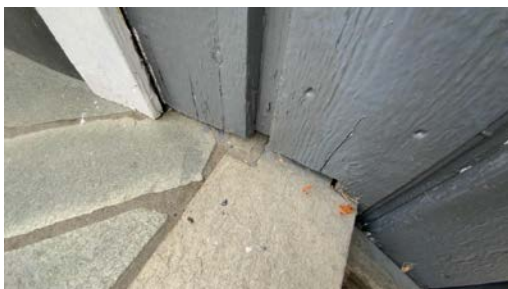
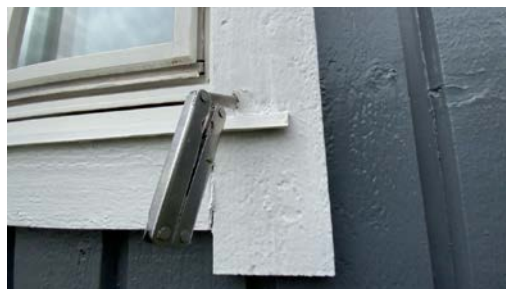
- Det er påvist spredte råteskader i bordkledningen.

- Råteskader i bordkledningen kan fortsette å utvikle seg både i tilliggende bordkledning og til bakenforliggende veggkonstruksjon, dersom en ikke foretar tiltak.
- Råteskadet trekledning må skiftes ut.

Skadet panel og vindskier må skiftes for at fasaden skal ha en tiltenkt klimabeskyttelse for yttervegger og unngå fukt og vindbelastning. Det er kun tatt stikkprøver og spesifikt forbehold om at det kan finnes mer skade bak og rundt området enn beskrevet i rapporten. Det gjøres oppmerksom på at lufttetthet og isolasjonsevnen ikke er opp mot dagens krav. Dårlig lufting av kledningen kan føre til lavere levetid og kondensskader på panel og underliggende lekting kan skades over tid.

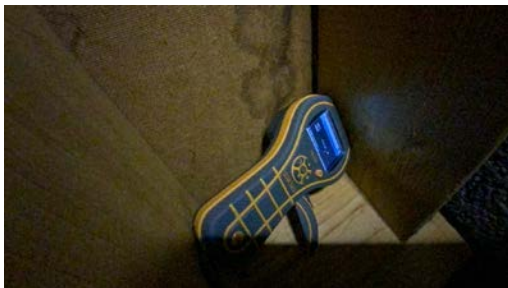
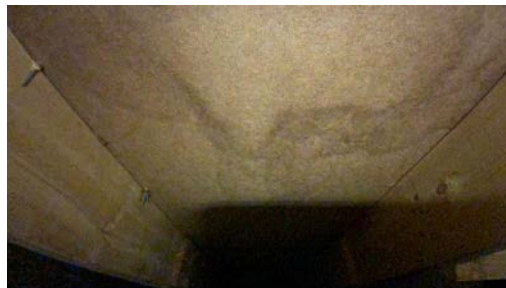
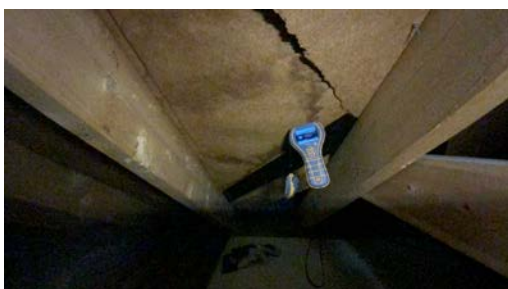
## TG 2 Takkonstruksjon/Loft

- Det er påvist fuktskjolder/skader i takkonstruksjonen.

Det er fuktskjoler på plater stedvis i konstruksjonen og rundt pipe. Det indikerte ikke fukt befaringsdagen.

Det var ingen klare tegn til kondensskader på kaldtloft befaringsdagen og derfor ingen tegn til skade. Det gjøres oppmerksom på at det er viktig at det er god lufting i noe som det var i denne konstruksjonen. Dampsperre på eldre hus er ikke med dagens tetthet og varmluft kan ofte sige opp på kaldtloftet og kondens kan skapes. Derfor er det viktig med god lufting av konstruksjonen. Musesperre på eldre konstruksjoner må etableres med netting eller lignende for å unngå mus på loft.

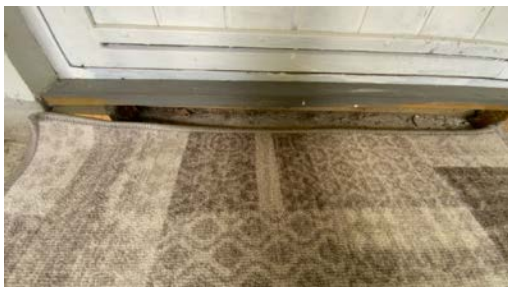
- Det er påvist avvik rundt innsetningsdetaljer.

- Det bør gjøres tiltak for å lukke avviket.

Fagmessig tetting rundt dør må utføres. Utett overgang kan føre til unødige fukt og fuktskader.

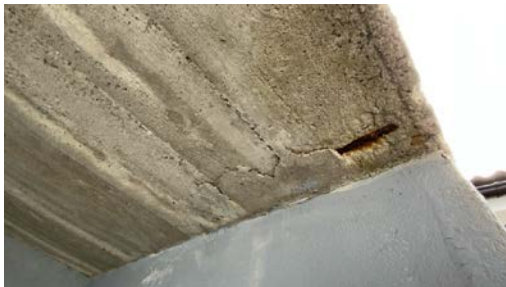
Det er synlig rusten armering på undersiden.

Armering må renses og beskyttes for videre utvikling av rustskade, da armering er en del av bæreevnen for konstruksjonen.

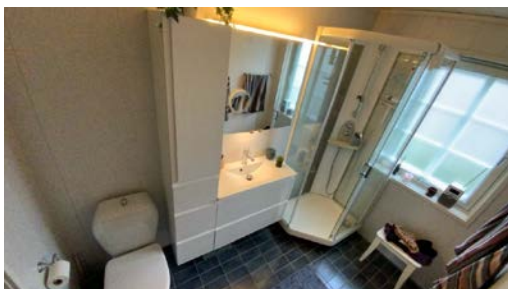
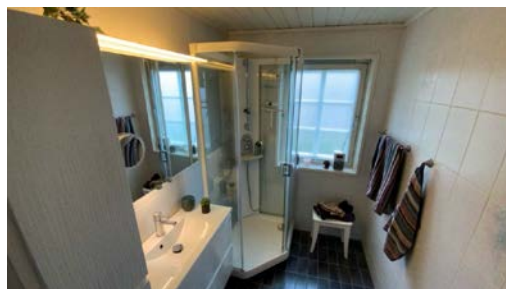
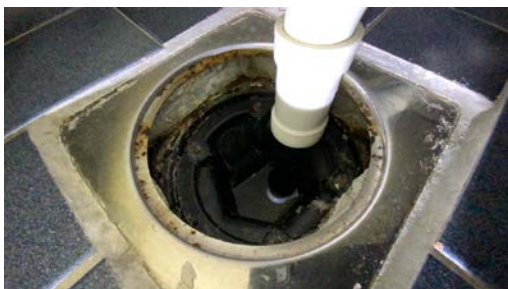
- Manglende oppgradering av våtrommet medfører høy risiko for at konstruksjonene ikke vil tåle vanlig bruk av vann eller lekkasjer. Selv om det er dusjkabinett, er det fortsatt en betydelig risiko for at våtrommets konstruksjoner ikke tåler lekkasjer. Dette kan føre til fuktskader på tilstøtende konstruksjoner.

**Kostnadsestimat: Over 300 000**

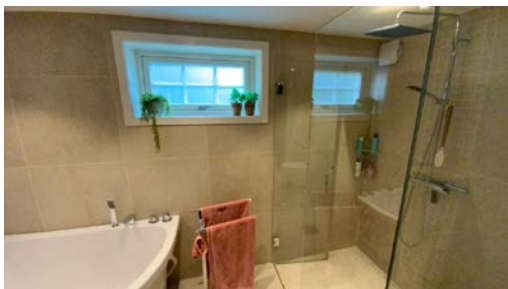
- Det er vindu/dør med ikke fuktbestandige materialer i våtsonen (ved vask, dusj, badekar, osv.), løsningen eller byggematerialet er uegnet.

De fleste vannskader i våtrom skyldes utettheter rundt gjennomføringer i gulv og vegg, samt manglende fall til sluk (Veiledning til byggt teknisk forskrift, § 13-15). Et vindu i våt sone kan være utsatt for vannsprut og fuktighet, noe som kan føre til lekkasjer hvis det ikke er riktig installert og forseglet.

- Uegnede materialer må fuktbeskyttes/utskiftes.

Det er viktig å bruke materialer som tåler fuktighet og vannsprut. Vinduet bør være laget av materialer som ikke tar skade av vann, og det bør være godt forseglet for å forhindre vanninntrenging.

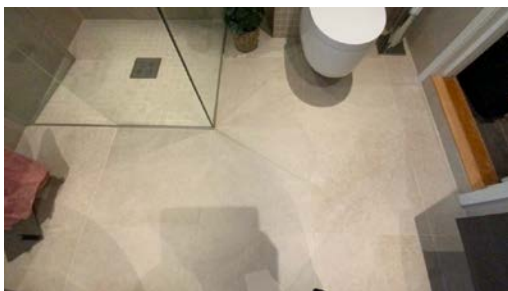
### TG 2 Overflater Gulv

- Det er påvist avvik i krav til høydeforskjell/fall-løsning på våtrommet.

- Til tross for avviket i fall/høydeforskjell til sluk, vil gulvet fortsatt kunne lede vann mot sluket, men med redusert effektivitet. Dette kan potensielt øke risikoen for vannansamling i enkelte områder av badet.

Badet vurderes å ha tiltenkt funksjon utover nevnte avvik, da det er oppbrett ved dørterskel.

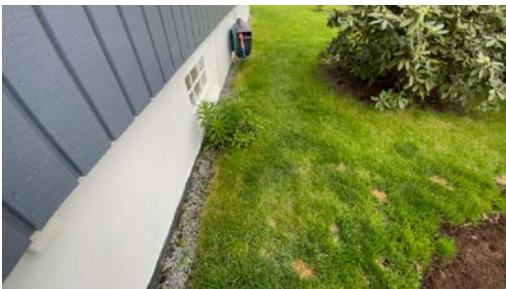
- Det bør foretas terrengjusteringer.

Det bør foretas justeringer der tomt heller mot huset for å unngå unødig fuktbelastning mot grunnmur.
