Tilstandsrapport

Aksjeleilighet

Lyder Sagens gate 28, 0358 OSLO

Befaringsdato: 09.04.2025

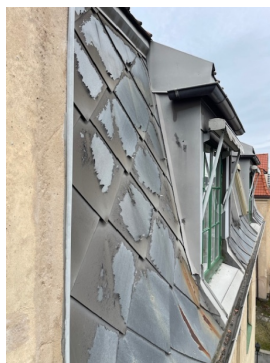
Taktekkingen er av stål/aluminiumsplater med folie i Mansardknekk og takstein på øvre del. Ukjent år for tekking. Taket er besiktiget fra takfot fra balkong. Siden taket (takkonstruksjon, taktekking og skorstein) kun er observert fra takfot er vurderingen begrenset av dette. Det er ikke sikkerhetsmessig forsvarlig å bevege seg ut på taket som er svært bratt. Platetekking har avflasset folie i stor grad. Selv om det ikke er avdekket andre skader under befaringen, betyr ikke dette at det ikke foreligger skader som en besiktigelse på taket kan avdekke. Vær oppmerksom på denne risikoen. En undersøkelse på taket kan utføres av en fagperson under tilstrekkelige sikkerhetsforhold.

- Det bør foretas nærmere undersøkelser av taktekking når forsvarlig adkomst er tilrettelagt.

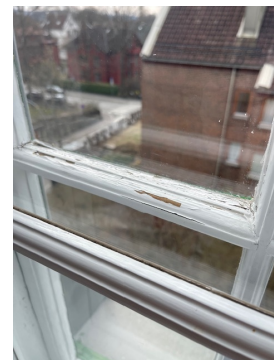
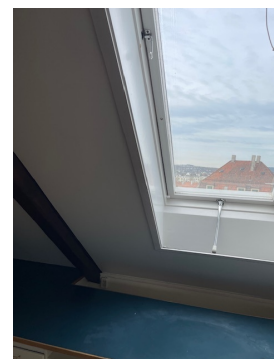
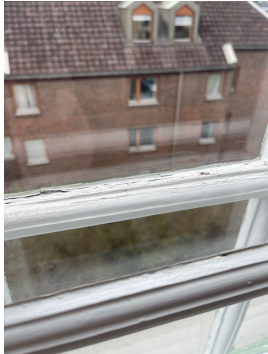
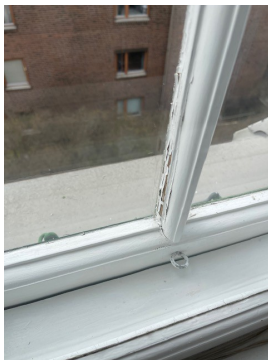
- Det er påvist at enkelte vinduer er vanskelig å åpne/lukke.
- Karmene i vinduer er slitte og det er sprekker i treverket.
- Det er avvik:

Vinduer og foringer har malingsflass og sprekker i treverket.

Eldre vinduer i skåtak har økt risiko for lekkasje.

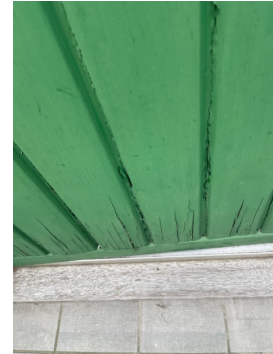
TG 1 Dører

- Karmene i dører er værslitte utvendig og det er sprekker i treverket. Vedlikeholdsetterslep. Døren har nådd over halvparten av forventet brukstid.

Pakningslister mister tetteegenskaper over tid på grunn av elde. Isolasjonsevnen på eldre isolerglass er ikke like god som på dagens glass. Punktering av eldre isolerglass kan skje plutselig.

Man bør starte planlegging av utskifting.

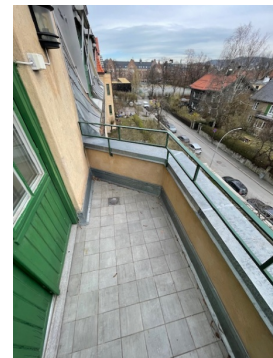
TG 2 Balkonger, terrasser og rom under balkonger

Balkong i murkonstruksjon, flislagt gulv. Utelampe og strømuttak.

- Det er ikke krav om utbedring av rekkverkshøyde opp til dagens forskriftskrav.

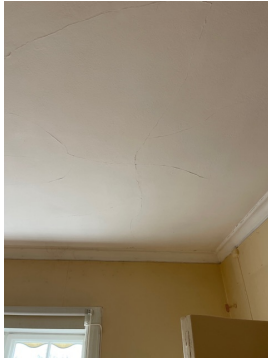
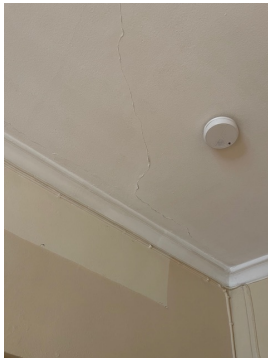
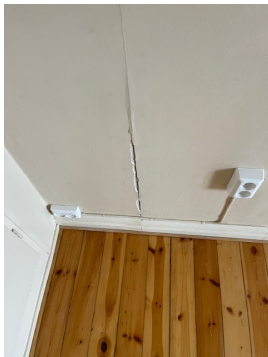
TG 3 Overflater

- Det er stedvis påvist synlige skader på overflater.
- Overflater har en del slitasjegrad utover det en kan forvente.

Det er en del skader/sprekker/riss i overflater. Bevegelser i bygget, alder og vedlikeholdsetterslep.

Kostnadsestimat: 100 000 - 300 000

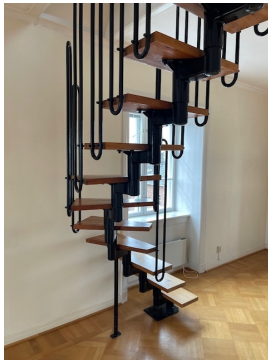
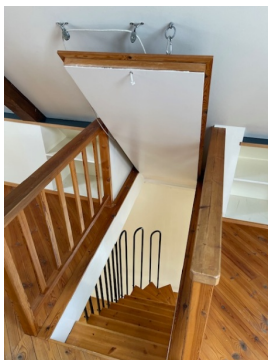
TG 2 Innvendige trapper

- Rekkverket er såpass lavt at det på grunn av sikkerhetsmessige forhold anbefales økning av høyde.
- Åpninger er såpass store at det ut ifra sikkerhetsmessige forhold anbefales å lage mindre åpninger.

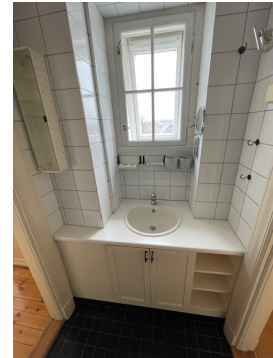
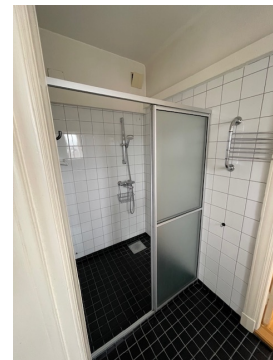
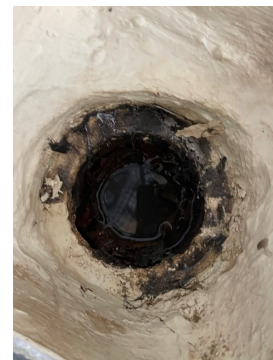
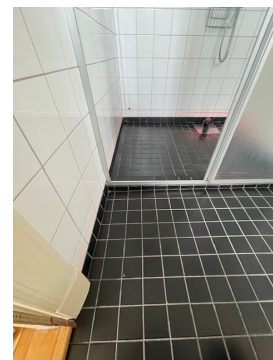
3. ETASJE > BAD

- Våtrommet må oppgraderes for å tåle normal bruk etter dagens krav. Eldre støpejernsluk, ingen synlig membran. Det er ikke tilstrekkelig fall. Dusjsonen er avgrenset med en kant som gjør at eventuelt lekkasjevann fra andre vanninstallasjoner ikke vil renne til sluk. Det finnes ingen dokumentasjon for utførelse av badet. Skjulte konstruksjoner slik som tettesjikt (membran) bak fliser har passert anbefalt brukstid og det må påregnes full renovering av badet innen kort tid. En må forvente generell oppgradering av våtrommets tettesjikt/membran for at våtrommet skal tåle en normal bruk etter dagens krav (tett våtsone). En samlet TG 3 for rommet er satt med bakgrunn i alder og manglende tetthet i våtsonen på rommet.

Badets alder og tilstand tilsier at det er risiko for lekkasjer ved fortsatt bruk.

Kostnadsestimat: Over 300 000

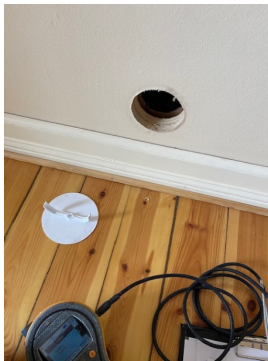
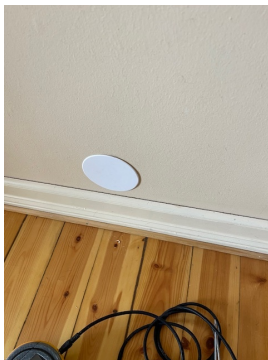
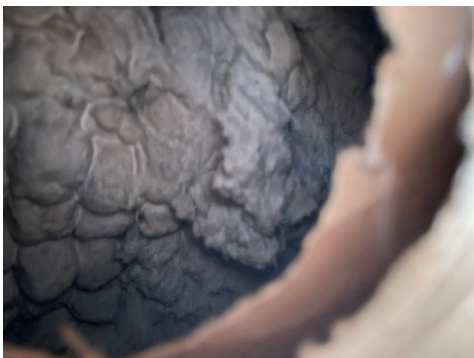
Tilliggende konstruksjoner våtrom

Det var allerede boret hull i veggen. Plastlokk ble fjernet og det ble inspisert i borehullet. I motstående vegg (baderomssiden) var det murkonstruksjon. Det var ikke mulig å måle vektprosent da det ikke er treverk å måle i. Det ble foretatt søk med Protimeter MMS2 uten å finne avvik.

Det bemerkes at selv om det ikke er funnet avvik på aktuelt borested er det ingen garanti for at det ikke kan være avvik andre steder.

Hull ble plombert med plastlokk.

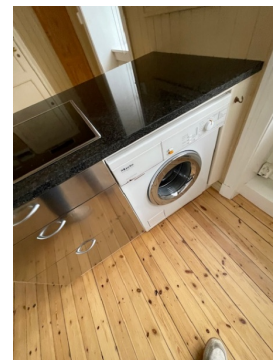
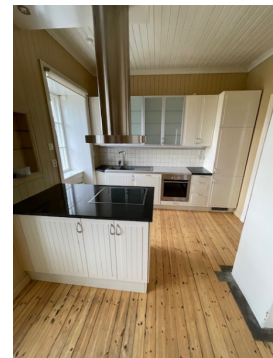
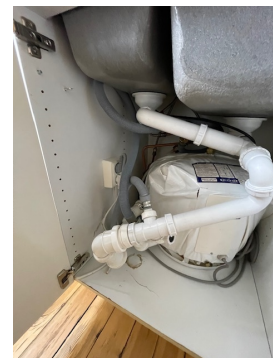
3. ETASJE > KJØKKEN

- Det er påvist at overflater har noe skader.

Det er noe bruksslitasje og svellingsskader/fukt.

Det anbefales å installere lekkasjestopper og komfyrvakt selv om dette ikke var et krav da dette kjøkken ble installert.

- Det må foretas lokal utbedring.

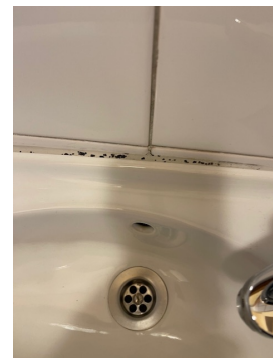
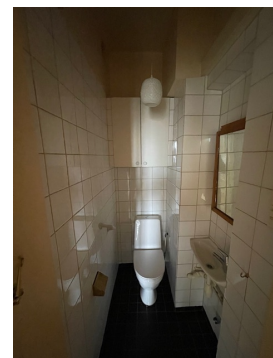
3. ETASJE > TOALETTROM

Det er registrert svertesopp i silikonfuge ved servant. Svertesopp oppstår når såperester og lignende blir liggende på overflater i fuktige miljøer.

- Mekanisk avtrekk bør etableres på toalettrom.
- Lokal utbedring må utføres.
- Det må foretas tiltak for å lukke avviket.
- Andre tiltak:
- Det bør etableres tilfredsstillende tilluft til toalettrom, f.eks. luftespalte ved dør e.l.

Silikonfuge må byttes.

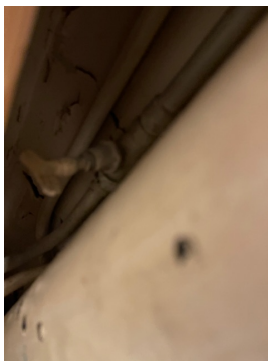
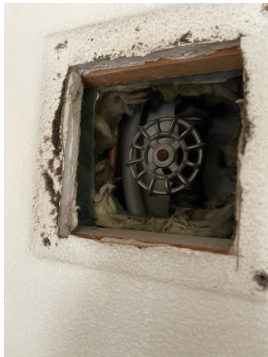
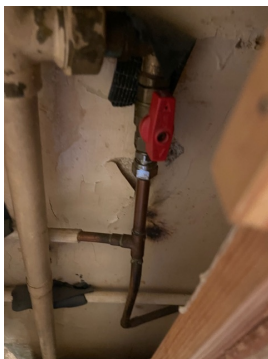
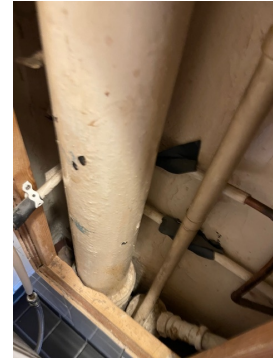
TG 2 Vannledninger

På bakgrunn av alderen er det grunn til å varsle om risiko for skjulte avvik, svekket funksjon, usikker restlevetid eller lignende forhold som utvikles over tid.

- Tidspunkt for utskiftning av vannledninger nærmer seg.
- I forbindelse med oppgradering av våtrom vil det være naturlig med utskiftning av rør.

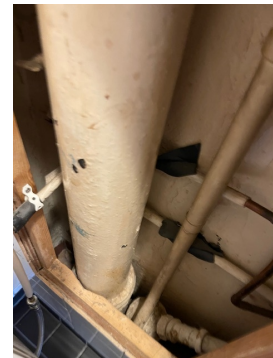
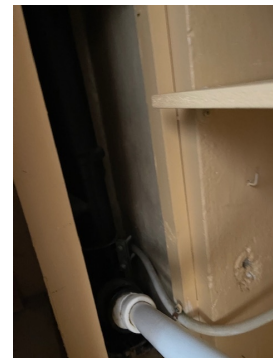
! TG 2 Avløpsrør

Det er avløpsrør av støpejern og plast. Eldre anlegg, ukjent alder.

På bakgrunn av alderen på deler av anlegget er det grunn til å varsle om risiko for skjulte avvik, svekket funksjon, usikker restlevetid eller lignende forhold som utvikles over tid.

- I forbindelse med oppgradering av våtrom vil det være naturlig med utskiftning av rør.
- Tidspunkt for utskiftning av avløpsrør nærmer seg.

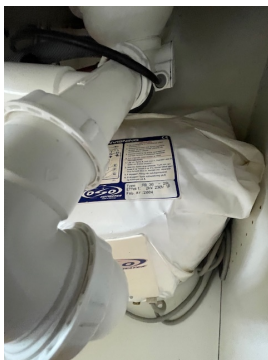
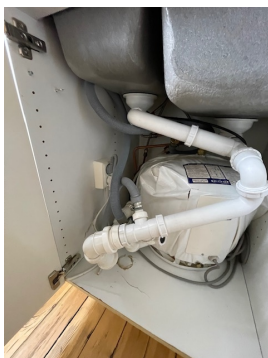
Fast tilkobling er et sikkerhetstiltak for å hindre varmgang/brann. Det er ikke et krav om å endre tilkobling på beredere som er installert før 2010, men det er en anbefaling fordi det ved bruk av stikkontakt som koblingspunkt er en fare for varmeutvikling og brann. Det anbefales å sjekke støpsel og stikkontakt jevnlig. Skader kan oppstå plutselig på eldre beredere.

- Det bør etableres tilfredsstillende el-tilkobling etter gjeldende forskrift.
- Det bør etableres tilfredsstillende avrenning eller lekkasjesikring ved varmtvannstank.

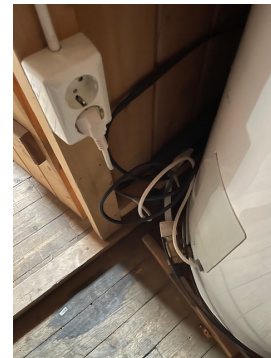
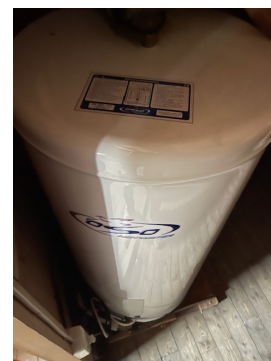
Varmtvannstank - 2

200 liter varmtvannsbereder er plassert i loftsbod.

Skader kan oppstå plutselig på eldre beredere.

- Det bør etableres tilfredsstillende el-tilkobling etter gjeldende forskrift.
- Det er ikke behov for utbedringstiltak siden tanken fungerer i dag, men ut ifra alder kan skader plutselig oppstå på eldre tanker.
