# Tilstandsrapport

Borettslagsleilighet

Bjørkeveien 7 A, 1940 BJØRKELANGEN

# gnr. 75, bnr. 422

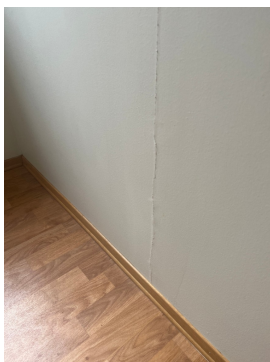
Det et riss/sprekker og synlige skjøter på flere vegger.

Riss på vegg i soverom

Kostnadsestimat: 10 000 - 50 000

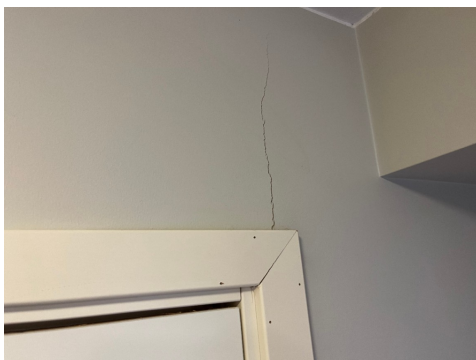
Sprekk på vegg i entre.

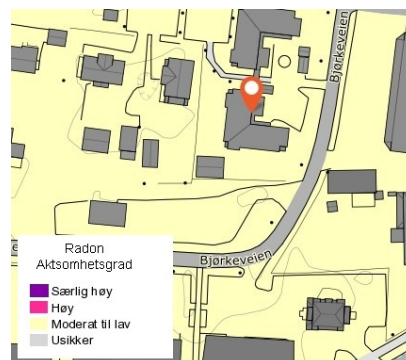
Eiendommen ligger i et område som NVE Radon aktsomhetskart er definert med "moderat til lav" aktsomhetsgrad.

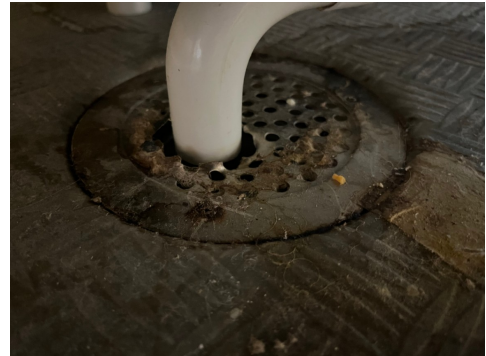
- Det er viktig å merke seg at levetiden til en membran varierer basert på kvalitet, installasjon og bruk. Eldre membraner kan bli sprø og sprekke opp, noe som fører til at de mister sin vanntettende funksjon. Dette kan resultere i vannlekkasjer gjennom vegger og gulv og fuktskader.
- Når sluket har begrenset tilgang, er det vanskelig å rengjøre sluket og å inspisere den for å oppdage skader i membranen/fuger rundt sluket, som er avgjørende for å forhindre lekkasjer.

Sluk under kabinett.

Det anbefales å opprettholde dusjing i kabinett grunnet alder på membran/tettesjikt.

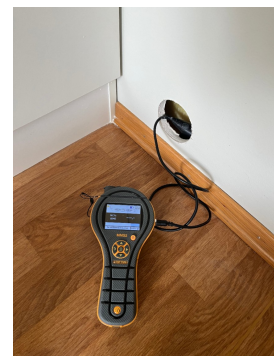
Fuktmåling i trevirke viste normale verdier.

Fuktmåling uten avvik.

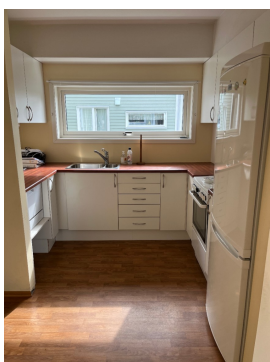
Kjøkkeninnredning med glatte fronter, over og underskap, laminert benkeplate med nedfelt vaske- og skyllekum, benke-oppvaskmaskin, komfyr og kjølfrys.  
Belegg på gulv og malte plater på vegg over kjøkkenbenk.  
Ved fuktsøk ble det registrert normale verdier på utsatte steder.  
Bunnplate i benkeskap er utbedret etter fuktskade e.l.

Kjøkkeninnredning.

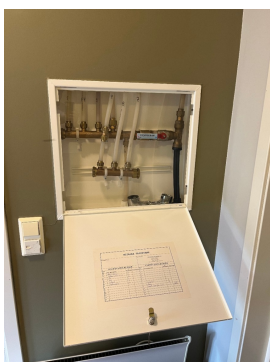
Synlige vannrør av plast med rør-i-rør system, fordelerskap med stoppekran og drenering til bad er plassert i entre.  
Stoppekran funksjonstestet ok.  
Tettemuffer i benkeskap er montert etter befaring, iht. selger og bilde.

Fordelerskap med stoppekran.

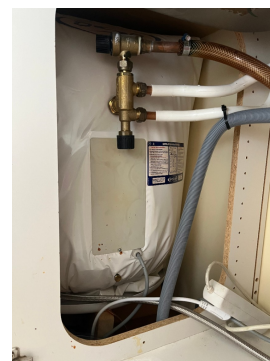
- Det er ikke behov for utbedringstiltak siden tanken fungerer i dag, men ut ifra alder kan skader plutselig oppstå på eldre tanker.

Varmtvannsbereder.

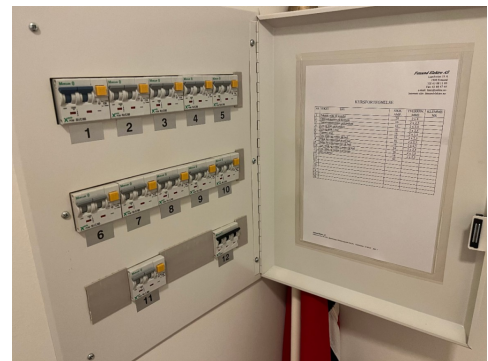
Sikringsskap i bod.

Kostnadsestimatet i denne rapporten er kun estimert ut fra hva en el-kontroll kan koste, for utbedring av eventuelle avvik og oppgraderinger vil det tilkomme ytterligere kostnader.
