Tilstandsrapport

Boligbygg med flere boenheter

Østerudvegen 32, 2040 KLØFTA

Befaringsdato: 06.03.2025

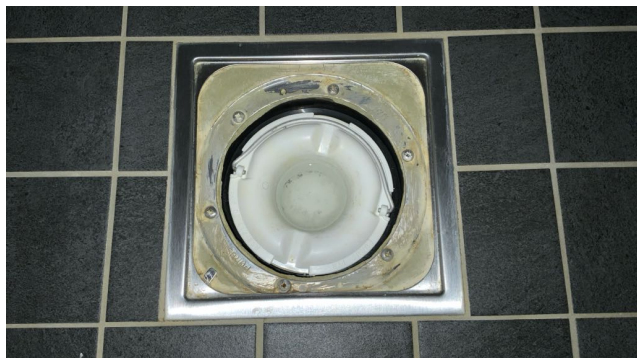
Badet har plastsluk fra 2023 iht. tidligere eiers opplysninger. Badet har smøremembran med synlig mansjett med tilfredsstillende klemt tettefunksjon.

Kontroll av sluk.

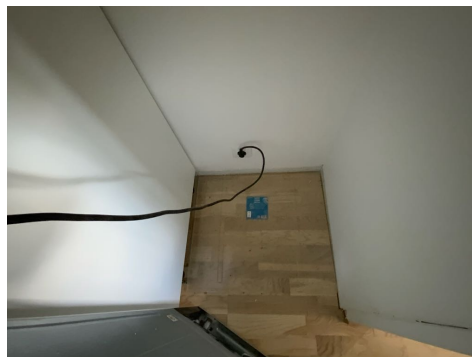
Kontroll bak kjøleskap. Ingen tegn til fuktskader på befaringdagen.

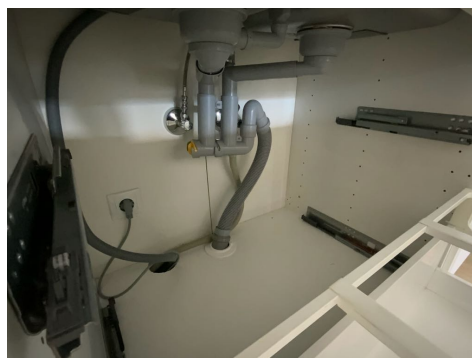
Vannrør fra byggeår av materialtype pex og kobber. Fordelerskap på badet. Waterguard i benkeskap på kjøkken bør etableres for god sikring av lekkasjevann.

Alder er normalt i seg selv en vurderingskriterie hva angår slitasjegrad. Hovednettet er som oftest selskapets ansvar. Dette er ikke undersøkt. Videre bemerkes at bunnledninger av den årsak følgelig heller ikke er kontrollert. Ingen negative avvik observert på befaringdagen.

Besiktigelse av røropplegg.

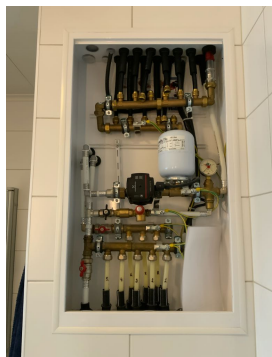
Besiktigelse av røropplegg.

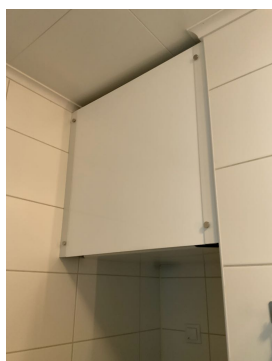
Varmtvannsbereider ca. 120 L fra byggeår plassert på badet. Rom med sluk for lekkasjevann. Normalt vil fabrikkår indikere tilstanden og samtidig forventet levetid ut fra en gjennomsnittsbetraktning. Ukjent om det er fast el-punkt på strømtilførsel og bør utredes nærmere.

Besiktigelse av bereder.
