Vålmangvegen 423 2436 VÅLER I SOLØR

Tilstandsrapport Eierskifte

Boligtype: Fritidsbolig

Byggeår: 2015

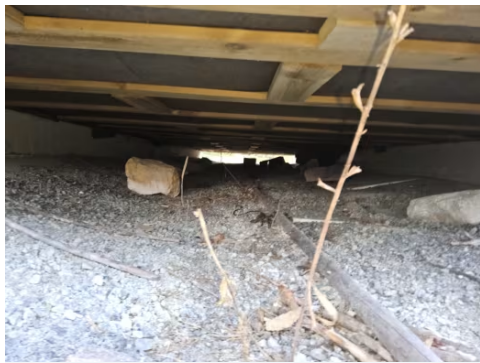
6.3 Kryp kjeller

Bilde viser åpent kryprom.

TG-2

Det ble registrert en asfaltplate som synes å ha falt delvis ned. Forholdet kan medføre økt fuktpåkjenning i konstruksjonen.

Ovennevnte avvik bør utbedres for å sikre konstruksjonen mot fuktinntrenging.

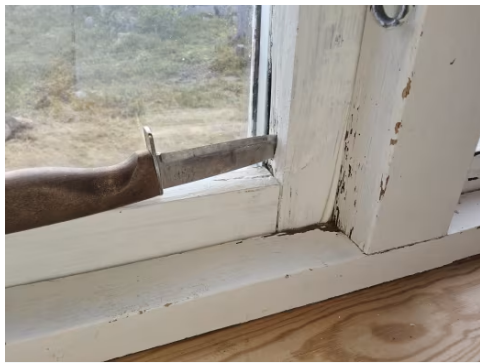
6.5 Vinduer og dører

Bilde viser råteskadet vindu.

TG-3

Det registreres punktert glass i entre. Med tanke på oppnådd alder og tilstand på enkelte vinduer er punktering av glass i tiden som kommer påregnelig.

Det registreres råteskader i karm på vindu i entre og det er ikke etablert beslag under bunnkarm på vindu.

Utskifting av vinduer med skader bør påregnes og det bør i sammenheng med dette etableres beslag under vinduer.

10 000 - 50 000

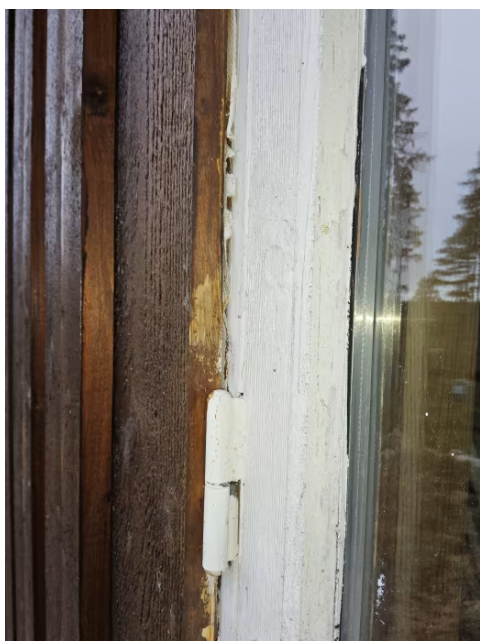
6.6 Yttervegger

Bilde viser avslutning av kledning mot vindu.

Er det liten eller ingen lufting av kledningen? Ja

Er det manglende musetetting i nedkant av kledning/plater? Ja

Avslutning av kledning mot vinduer er mangelfull og medfører en forhøyet risiko for fuktinntrenging i konstruksjonen.

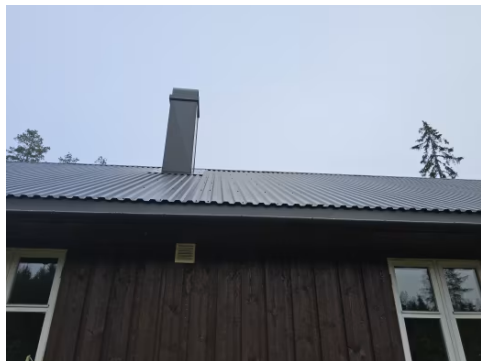
6.12 Utstyr på tak

Bilde viser manglende takstige for feier.

Er det krav til snøfanger?	Ja
Er det manglende og/eller feil/skader på snøfanger?	Ja
Er det krav til stige for adkomst feier?	Ja
Er det manglende stige/adkomst for feier og eller skader på stige?	Ja
Oppsummering av utstyr på tak	TG-3
Takvinkelen er 27 grader eller mer og det vil være krav til montering av snøfangere over inngangsparti.	
Det er ikke etablert noen snøfanger på taket og det er heller ikke etablert noen takstige.	
Anbefalte tiltak / ytterligere undersøkelser anbefales	
Snøfanger og forskriftsmessig adkomst for feier bør etableres.	
Utbedringskostnader	10 000 - 50 000

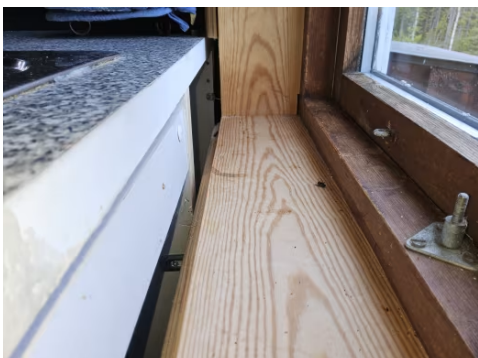
6.15 Kjøkken

Bilde viser ufagmessig utførelse på kjøkken.

Er det påvist fukt /skader rundt vask/kjøleskap/oppvaskmaskin?	Nei
Er det påvist skader på kjøkkeninnredning utover normal slitasje?	Ja

Det er ikke avtrekk over stekesonen. Forholdet medfører økt fuktpåkjenning i fritidsboligen, noe som vil kunne gi utslag i kondensering på vinduer o.l med påfølgende fare for fuktskader.

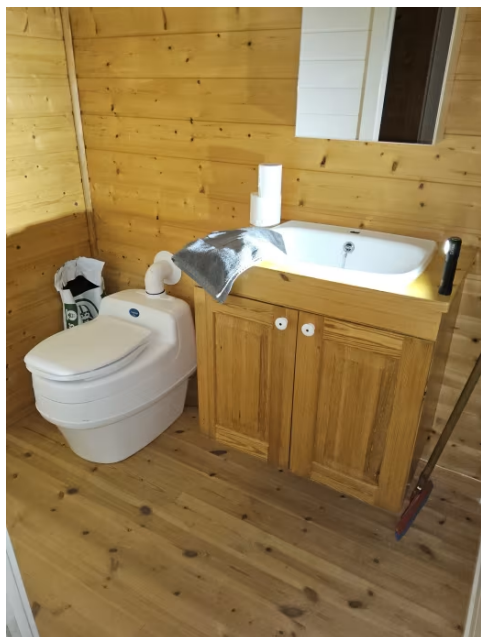
6.17 Toalettrom

Bilde viser installasjoner på toalettrom.

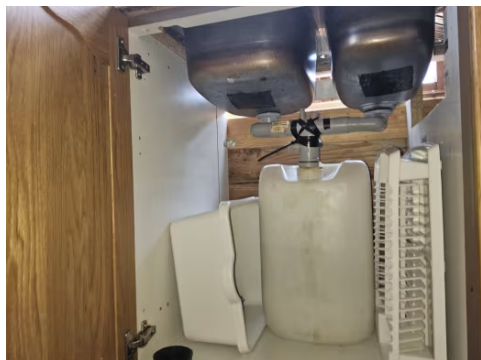
6.19 Avløpsrør

Bilde viser røropplegg under oppvaskkum på kjøkken.

Tiltak kan bli nødvendig. Forholdet bør holdes under oppsikt.

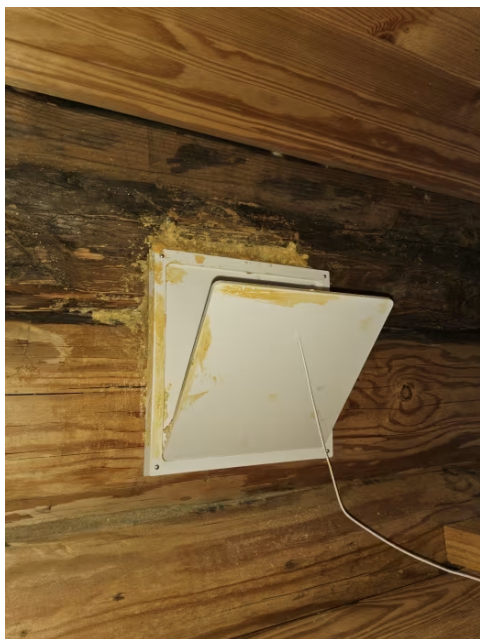
6.21 Ventilasjon

Bilde viser klaffventil i stue.

Ventilering ved åpning av vinduer bør påregnes, og det bør vurderes flere klaffventiler på yttervegg.

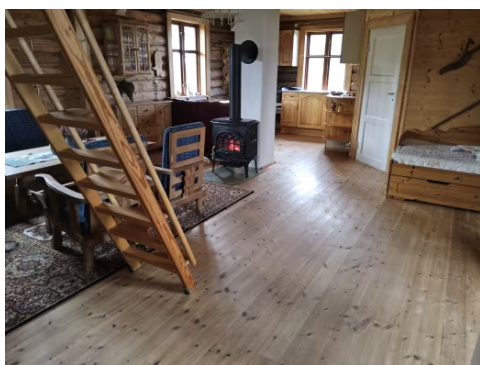
6.22 Øvrig: Andre rom

Det ble registrert eldre råteskade i tømmervegg ved kjøkken. Forholdet er med høy sannsynlighet gammelt, da tømmer som er benyttet har høy alder, med ukjent årstall.

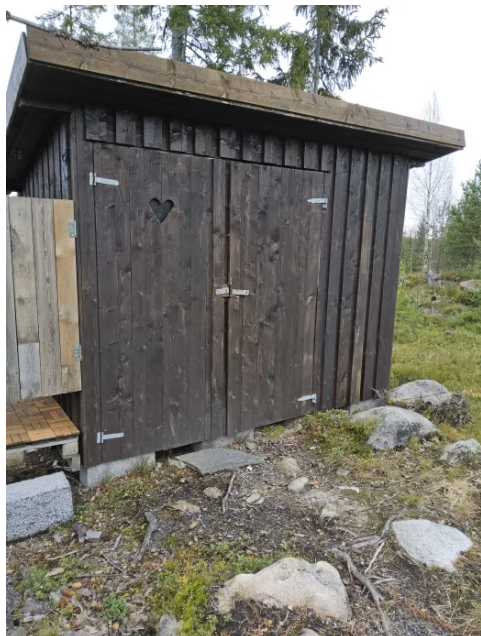
6.23 Øvrig: Frittstående bygg

Bilde viser utedo og vedbod.

Bygningen i sin helhet bærer preg av ufagmessig utførelse og det ble registrert enkelte råteskader.

Råteskadet treverk anbefales skiftet. Byggverket vil fungere som utedo og vedbod som den står nå, men forebyggende tiltak vil kunne bli nødvendig.
