# Tilstandsrapport

Boligbygg med flere boenheter

Bærumsveien 230, 1357 BEKKESTUA

Befaringsdato: 10.02.2026

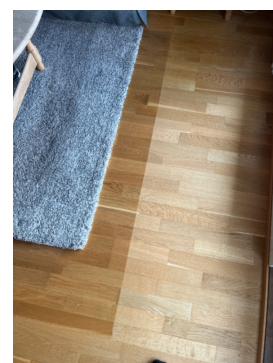
Enkelte sår/hakk/rift i overflater forekommer.

- Overflater har en del slitasjegrad utover det en kan forvente.

Det registreres synlige fargeforskjeller i overflaten til parkett, der det har ligget tepper tidligere. Det er også observert slitasje grunnet alder og bruk siden byggeåret.

Fargeforskjell etter tepper på parkett oppstår fordi treverk er et levende naturprodukt som gulner eller blekes av lys over tid, mens tildekkede områder beholder sin opprinnelige farge.

- Overflater må utbedres eller skiftes.

Forholdet innebærer økt vedlikeholdsbehov og mulige utbedringer av gulv på sikt.

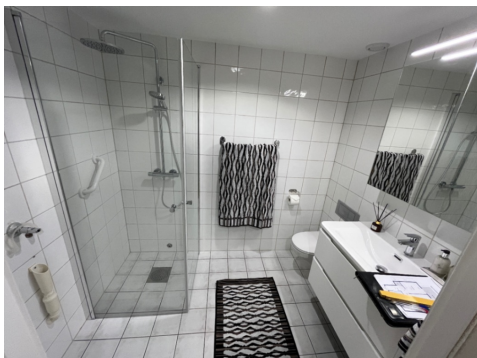
I dusjens nedslagsfelt er det målt avvik på fallforhold i forhold til krav på oppføringstidspunktet, selv om vann renner mot sluk.

- Det er påvist at høydeforskjell fra topp slukrist til gulv/synlig topp membran ved dørterskel er mindre enn 25 mm.
- Det er påvist avvik i fallforhold til sluk i forhold til krav i forskrift på byggetidspunktet.

- Til tross for avviket i fall/høydeforskjell til sluk, vil gulvet fortsatt kunne lede vann mot sluket, men med redusert effektivitet. Dette kan potensielt øke risikoen for vannansamling i enkelte områder av badet.

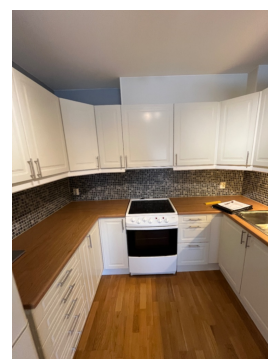
- Det er påvist skader på overflater/kjøkkeninnredning utover normal slitasjegrad.

Det registreres skader på fronter utover normal bruksslitasje.

- Det må påregnes lokal utbedring/utskiftning.

Forholdet innebærer økt vedlikeholdsbehov og mulige utskiftninger.

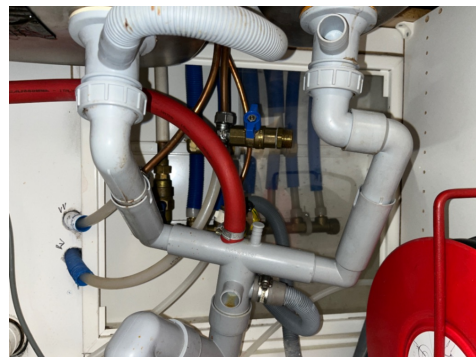
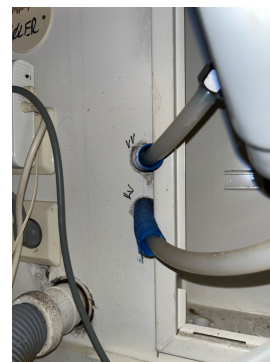
Vannrør av plastrør (rør i rør) fra byggeår, besiktiget i fordelerskap plassert under oppvaskkum på kjøkkenet. Kursfortegnelse mangler. Avrenning til sluk via siklemikk på baderom. Stengeventiler og hovedstoppekran fungerer etter hensikten. Skapet har en plassering bak avløpsrør til kjøkkenkum som begrenset inspeksjonsmulighetene. Sprudeksler bør alltid være på plass for at lekkasjevann leder direkte til sluk.

- Det må monteres tettemuffer i enden av varerørene.

Forholdet innebærer økt vedlikeholdsbehov.

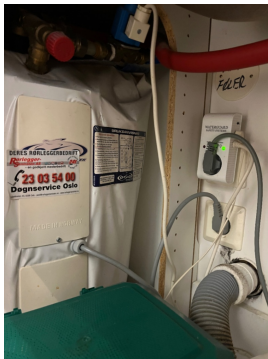
- Det er ikke behov for utbedringstiltak siden tanken fungerer i dag, men ut ifra alder kan skader plutselig oppstå på eldre tanker.
- Forholdet innebærer økt vedlikeholdsbehov og mulige utbedringer på sikt.
