# Tilstandsrapport

Rekkehus

Bringebærveien 24A , 4635 KRISTIANSAND S

Befaringsdato: 15.04.2026

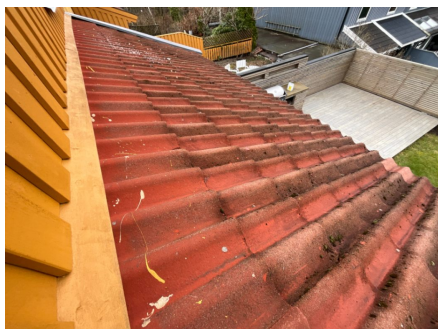
Mer enn halvparten av forventet brukstid er passert for taktekingen. Eldre takteking har økt risiko for lekkasjer som følge av alder og normal slitasje.

Det er fuktmerker i undertaket. Fuktmerker er normalt på eldre bygg, det er ikke unormalt at det ved mye nedbør eller snø kommer vann inn på undertaket.

Eldre takteking og undertak krever jevnlig kontroll og vedlikehold. Det bør påregnes utskiftning av undertak og takteking på sikt som følge av alder og naturlig slitasje. Systematisk vedlikehold og utbedring av skader ved behov kan forlenge takets gjenværende levetid.

Bytte takstein ved behov da det ved knekte stein er fare for vann på undertaket og fukt/råte i underliggende konstruksjoner.

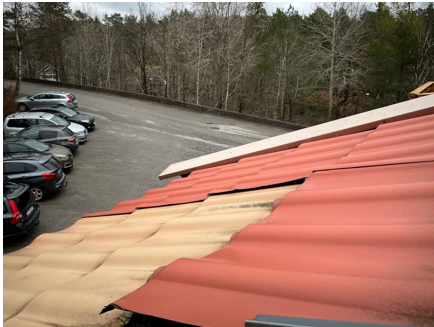
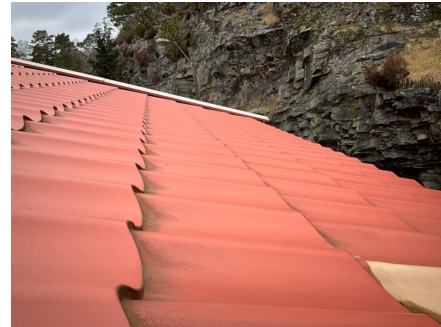
Ufagmessig utførelser og skjøter på platene.

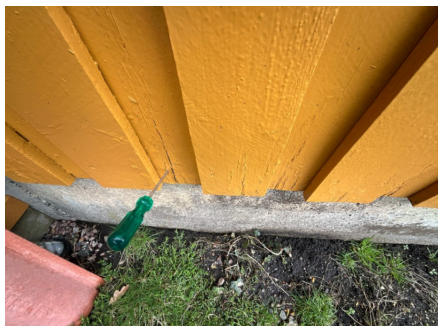
Avviket gjelder kun de deler av kledningen som ikke er byttet i senere tid.

Noe myk eldre trepanel.

- Uten tilstrekkelig lufting bak bordkledningen kan fuktighet som trenger inn bak bordene eller gjennom veggen innenfra ikke tørke opp. Dette skaper ideelle forhold for råtesopp og muggvekst.
- Lokal utbedring/utskiftning bør utføres.

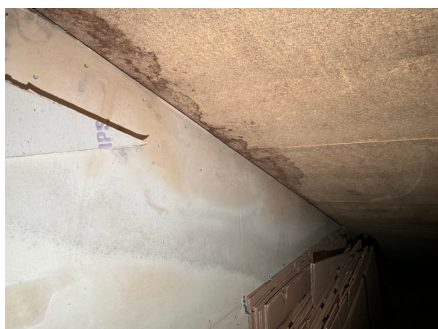
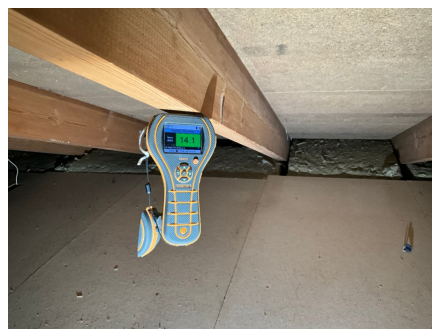
- Det er begrenset/dårlig ventilering av takkonstruksjonen.
- Det er påvist fuktskjolder/skader i takkonstruksjonen.

Ventilasjon av loft bør holdes adskilt fra lufting bak ytterkledding for å unngå uønsket transport av fuktig luft inn i takkonstruksjonen.

Det anbefales jevnlig inspeksjon av loft og takkonstruksjon for å avdekke eventuell fuktpåvirkning eller begynnende skadeutvikling.

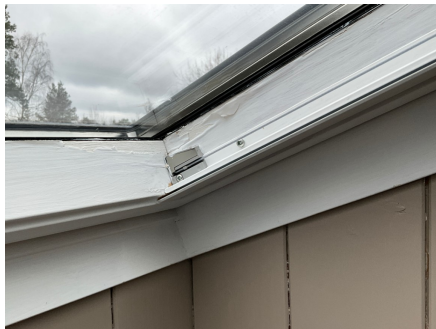
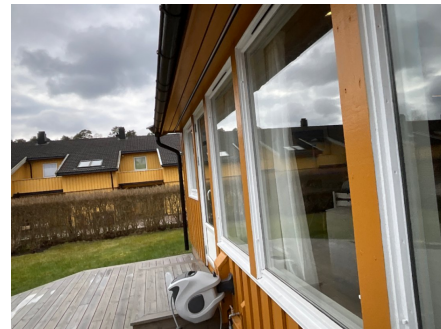
- Karmene i vinduer er slitte og det er sprekker i trevirket.

Vinduer av eldre dato er mer utsatt for vanninntrenging og kald trekk. Fare for punktering da isolerglass har oppnådd hele sin levetid.

• Det må påregnes noe vedlikehold og at enkelte vinduer må skiftes ut.

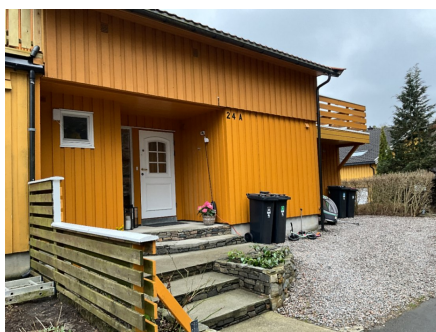
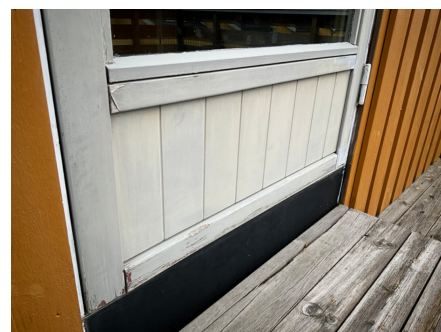
• Karmene i dører er værslitte utvendig og det er sprekker i treverket.

Dører av eldre dato er mer utsatt for vanninntrenging og kald trekk.

• Det må påregnes noe vedlikehold og at enkelte dører må skiftes ut.

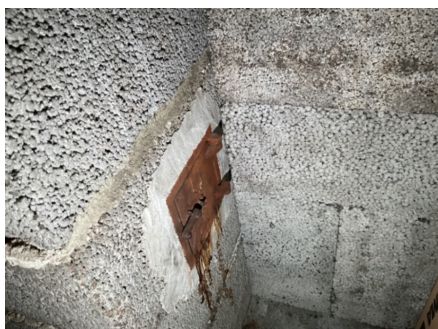
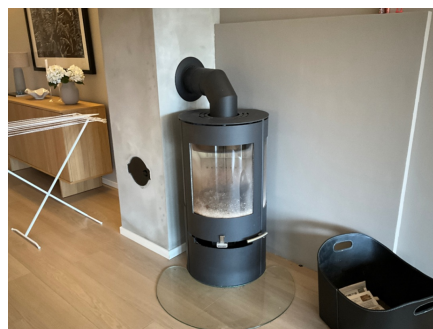
- Tidspunkt for piperehabilitering nærmer seg.

Eldre pipeløp har økt risiko for slitasje i innvendig foring, fuger og overganger. Over tid kan dette medføre redusert tetthet, svekket trekk eller behov for rehabilitering. Selv om det ikke er registrert tegn til akutt funksjonssvikt ved befaring, må aldersrelatert nedbrytning og økt vedlikeholdsbehov påregnes. Det anbefales jevnlig kontroll og oppfølging i henhold til kommunal feiing og tilsyn. Ved tegn til dårlig trekk, sprekkdannelser eller lekkasje bør nærmere undersøkelser foretas. Rehabilitering eller innvendig rørforing kan bli aktuelt på sikt som følge av alder og naturlig slitasje.

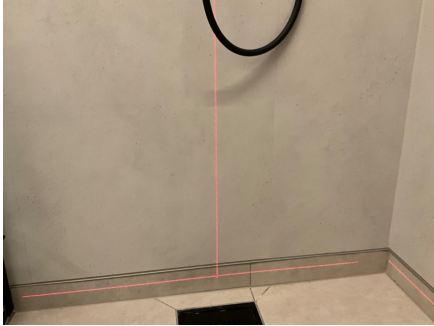
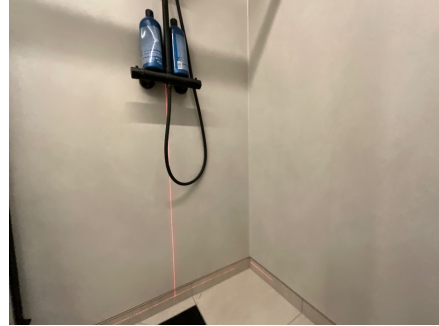
- Dersom våtromsplatene ikke er montert fagmessig, kan dette medføre utettheter som øker risikoen for fuktinntrengning bak platene. Over tid kan dette føre til oppfukning av tilstøtende konstruksjoner, noe som kan resultere i råteskader, muggvekst og eventuelle lekkasjer.

Montert uten list i hjørner gjør at det ved bevegelser i bygget vil kunne oppstå mindre riss i fugemasse som kan gjøre at det kommer fukt på baksiden av platene.

Anbefaler å montere tett kabinett for å minimere fuktpåkjenningen.

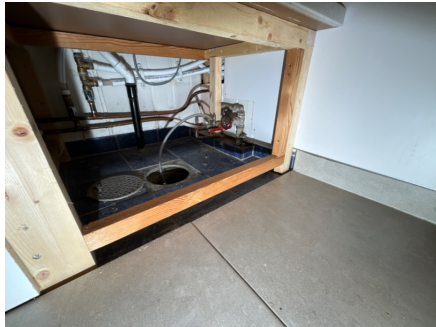
- Det er mulighet for at det kan forekomme vannlekkasje på våtrommet hvor vann ikke vil gå til sluk.
- Det er påvist at noen fliser har bom (hulrom under).

- Eventuelt lekkasjevann fra utstyr utenfor dusjsone vil ikke ha en naturlig vei til sluket. Dette kan føre til at vann samler seg på gulvet og potensielt renner ut av rommet eller trenger inn i konstruksjonen.
- Selv om bom eller hull lyd ikke alltid er et umiddelbart problem, bør det overvåkes nøye før eventuell utvikling i sprekker i flisfuger e.l. oppstår. Dette må en foreta tiltak for, for å begrense utviklingen.

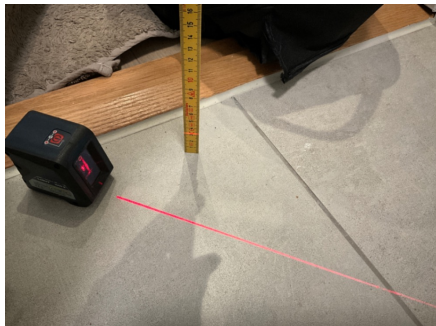
- Det er påvist mangelfull/feil utførelse rundt rørgjennomføringer e.l. som gir fare for fukt i konstruksjonen i våtsone.
- Mer enn halvparten av forventet brukstid er passert på membranløsningen.
- Mer enn halvparten av forventet brukstid er passert på slukløsningen.
- Det er påvist utette rørgjennomføringer i våtsone.

- Ved utettheter i membran/tettesjikt er det høy risiko for at vann trenger gjennom konstruksjonene og kan medføre fuktskader.

**Kostnadsestimat: Under 20 000**
