# Tilstandsrapport

Enebolig

Storgata 4, 8900 BRØNNØYSUND

Befaringsdato: 25.08.2025

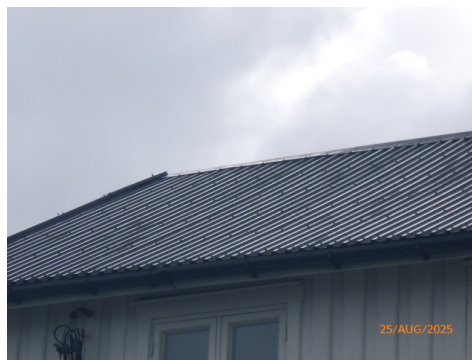
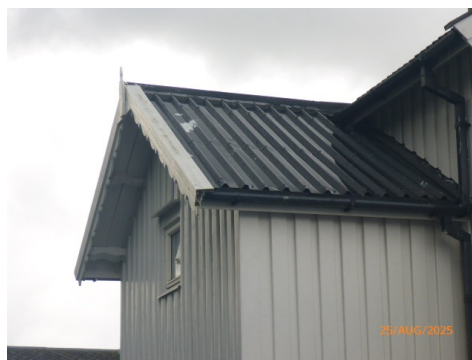
Tak (takkonstruksjon, takteking og skorstein) er kun observert fra bakkenivå og vurderingen er begrenset av dette. Det er ikke sikkerhetsmessig forsvarlig å bevege seg ut på taket eller observere fra stige. Selv om det ikke er avdekket skader under befaringen, betyr ikke dette at det ikke foreligger skader som en besiktigelse på taket kan avdekke. Vær oppmerksom på denne risikoen. En undersøkelse av taket kan utføres av en fagperson under tilstrekkelige sikkerhetsforhold. Ikke etablert eget dampåpent undertak, undersiden av takplater synlig gjennom borto fra kaldt loft.

Tidspunkt for utskiftning av takteking over utbygget i øst og over vaskeromsdør nærmer seg. Kontrollere vindskier og endeved, skiftes ved behov.

- Overvåk tilstanden jevnlig. For å få tilstandsgrad 0 eller 1 må tekkingen skiftes ut, men tidspunktet for når dette er nødvendig er vanskelig å si noe om.
- Når takteking og undertak begynner å bli gamle, øker risikoen for lekkasjer, noe som kan føre til omfattende og kostbare reparasjoner av underliggende konstruksjoner dersom en ikke foretar tiltak på konstruksjonene før dette oppstår.

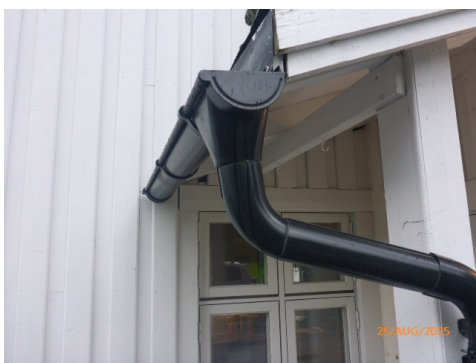
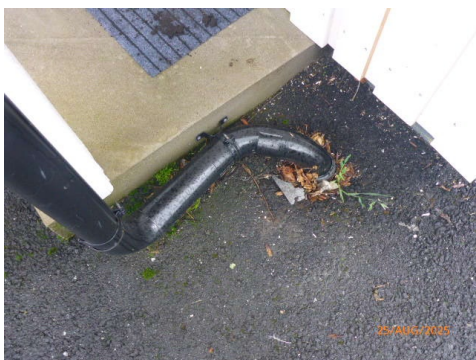
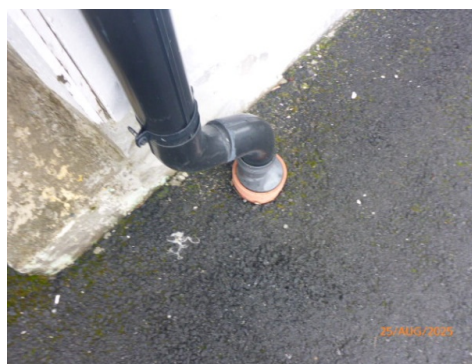
## ! TG 2 Nedløp og beslag

Takrenner og nedløp i hovedtak av plast, antatt fra 90-tallet. Nyere renne og nedløp i metall ved vaskeromsdør.

Vurder spillblikk og lekkasjepunkter i takrenner.

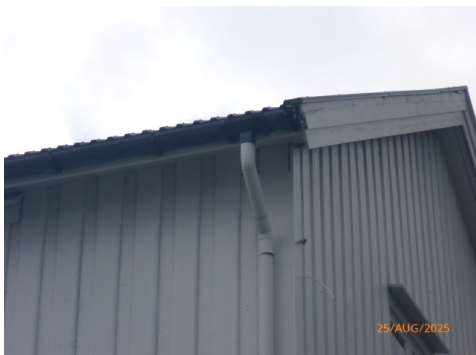
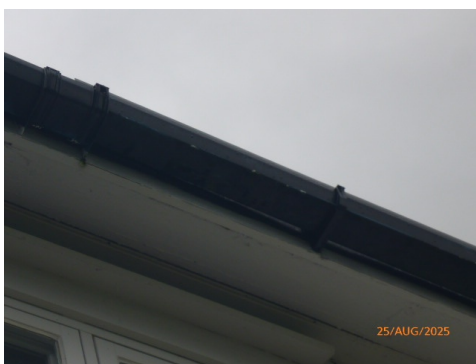
## ! TG 3 Snøfangere

Snøfangere.

Etabler snøfangere på taket.

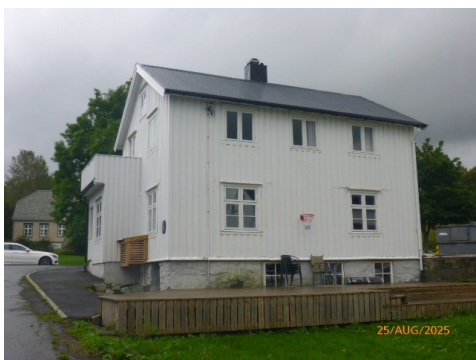
## ! TG 2 Veggkonstruksjon

Veggene har tømmerkonstruksjon. Mulig bindingsverk for tilbyggene. Fasade/kledning har stående bordkledning.

Montere musebørste, utfør løpende vedlikehold som skarping, maling, skifte av enkel bord og treverk med videre.

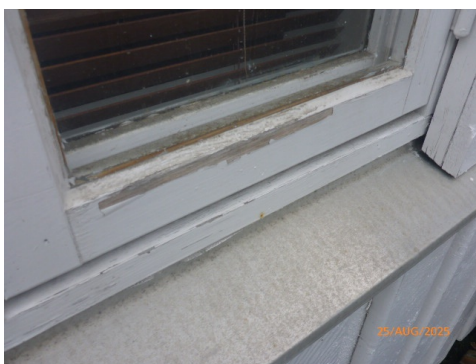
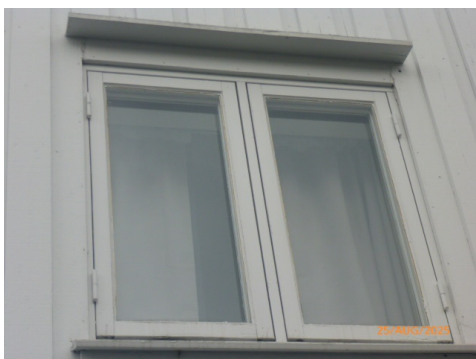
## ! TG 2 Vinduer

Bygningen har malte trevinduer med 2-lags glass, et PVC-vindu i kjeller.  
Vinduer fra ca. 2009 på utbygget i øst.

- Det er påvist avvik rundt innsettsdetaljer.

Lage utsparinger i veranda under vinduer. Montere beslag.

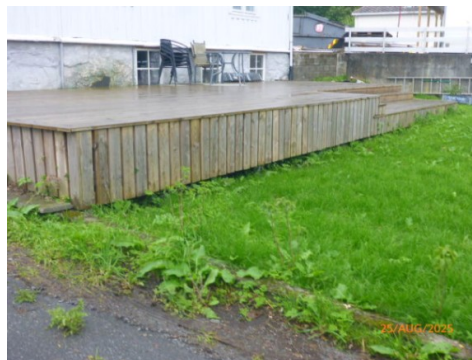
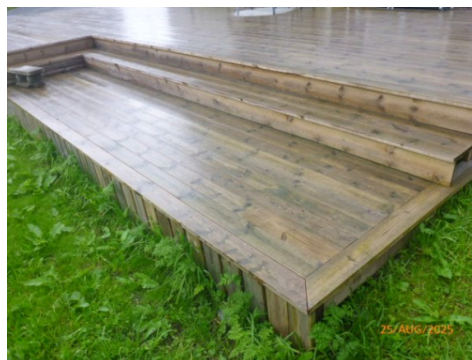
## **Altan i nord**

Plass-bygget konstruksjon med papptekking og tredekke. Ca. 4,6 m2. Ukjent oppbygning med tanke på eventuell dampsperre, isolering, lufting og tekking.

- Det er påvist fukt-/råteskader i konstruksjonen.
  - Mer enn halvparten av forventet brukstid er passert på tettesjikt/membran.
  - Rekkverket er for lavt i forhold til dagens krav til rekkverkshøyder.
- Det er observert råteskader i kassebord mot nordøst.

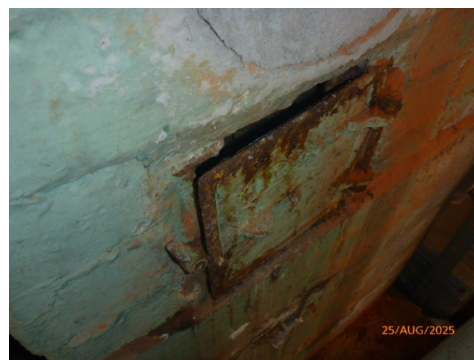
- Det er påvist indikasjoner på noe fuktgjennomtrenging i kjellergulv.
- Det er påvist indikasjoner på noe fuktgjennomtrenging inn i kjellermur.

Ved en fuktmåling på gammel tresøyle mot sør, er denne mettet med fukt.

Det anbefales montert mekanisk avfukter i kjeller. Skifte tresøyler mot mur og gulv, monter et kapillærbrytende sjikt som papp ol.

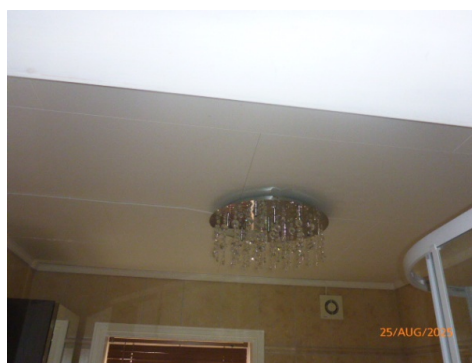
## ! TG 2 Overflater Gulv

- Det er mulighet for at det kan forekomme vannlekkasje på våtrommet hvor vann ikke vil gå til sluk.
- Det er påvist avvik i fallforhold til sluk i forhold til krav i forskrift på byggetidspunktet.

- Til tross for avviket i fall/høydeforskjell til sluk, vil gulvet fortsatt kunne lede vann mot sluket, men med redusert effektivitet. Dette kan potensielt øke risikoen for vannansamling i enkelte områder av badet.
- Et bad med manglende/ redusert fall til sluk blir mindre funksjonelt og sikkert for brukeren. Dette kan medføre stående vann på gulvet, vann som ikke ledes effektivt til sluket, økt risiko for at vann renner ut av rommet og redusert sklisikkerhet på gulvet.

Regelmessig renhold av sluk under kabinett må utføres.

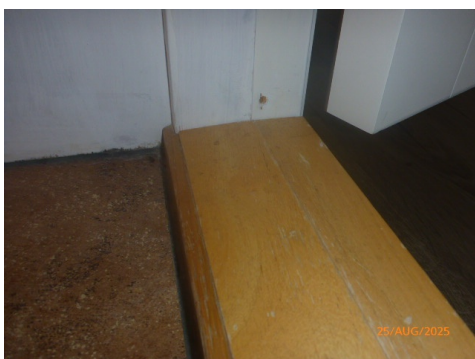
### ! TG 2 Tilliggende konstruksjoner våtrom

Det er tatt hull fra stuevegg mot dusj. Dette er en tømmervegg, det er ikke revet tømmer frem til plater bak flis på baderomsiden. Tørt på tømmer ved befaring, dette gir dog ingen oversikt over tilstanden på andre siden av tømmerveggen mot dusjnisen. Ingen visuelle observasjoner på fukt i gulvet fra kjeller mot bad.

Gitt observasjoner av riss i flisfuger og manglende adkomst til plater bak flis, kan det ikke garanteres at måling av tørt treverk ved hulltaking er representativ for hele veggen.

Ingen umiddelbare tiltak pr. i dag.

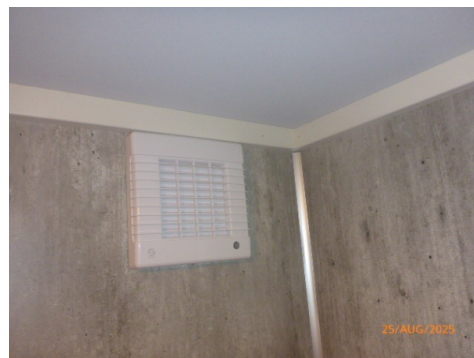
- Det er vindu/dør med ikke fuktbestandige materialer i våtsonen (ved vask, dusj, badekar, osv.), løsningen eller byggematerialet er uegnet.

Det forutsettes at det er benyttet malingsystem i himling tilpasser våtrom. Noen sprekker mellom plater i mønet.

Unngå vannsøl i vinduet. Fuge opp spekker og male himling.

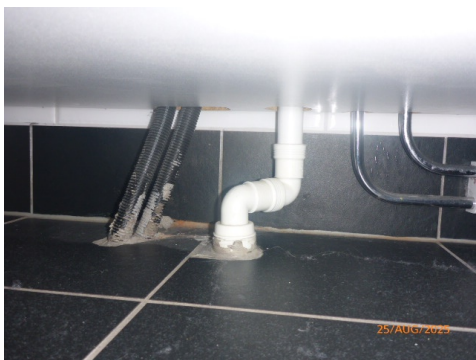
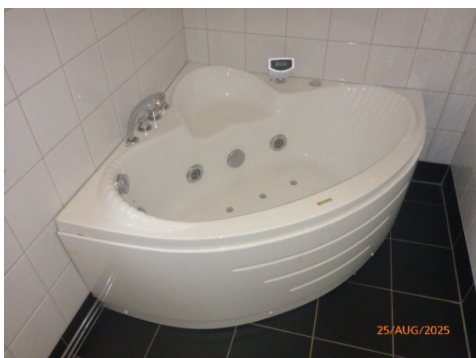
### ! TG 2 Sanitærutstyr og innredning

- Det er ikke påvist tilfredsstillende løsning for å synliggjøre lekkasje fra innebygget sistene.

- Uten dreneringsløsning/lekkasjesikring kan lekkasjer pågå over lang tid uten å bli oppdaget. Dette kan føre til omfattende fuktskader i omkringliggende byggematerialer.

Innhent dokumentasjon på sistern om mulig.

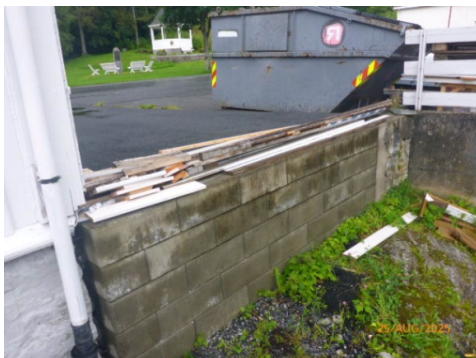
## TG 2 Terrengforhold

Eiendommen ligger i et lettere kupert område med større flater i vest, lett skråterreng ved huset som flater ut mot vest.

Det burde opparbeides fall på terreng i 1:50 i tre meters bredde fra murene. Gitt vei og terreng rundt bygget oppfatte dette ikke som regningssvarende pr. i dag.
