**SØRBYEN | Sentralt beliggende  
enebolig med 2 soverom og 2 bad

# Tilstandsrapport

Befaringsdato: 25.08.2025

Rapportdato: 15.09.2025

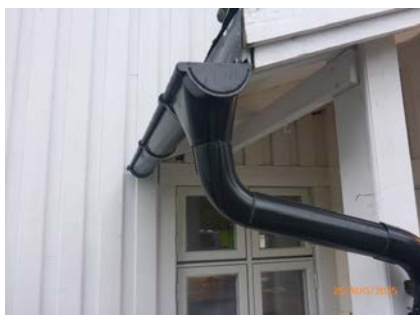
## TG 2 Nedløp og beslag

Takrenner og nedløp i hovedtak av plast, antatt fra 90-tallet. Nyere renne og nedløp i metall ved vaskeromsdør.

Vurder spillblikk og lekkasjepunkter i takrenner.

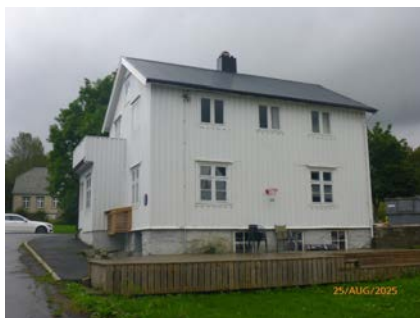
Veggkonstruksjon: Det er avvik: Åpning i vegg ved hjørnet i sørvest, samt ved strøminntaket i vest, det kan gi adkomst for småfugler. Stedvis liten avstand fra terreng til kledning, ukjent materiale/oppbygning bak plater under vegg til grunn for tilbygget mot øst. Ikke smådyrsperre i øst. Svillstokk i vest, ikke beslag eller lufting da dette er utført etter gammel byggeskikk. Noen spunser/treplugger i kledningen kan indikere bruk av blåseull. Tidligere eiere opplyser at det tidvis kan oppleves noe trekk i boligen. Konstruksjonen har iboende skjevheter, styrke og stabilitet og isolering ref. eldre byggeforskrifter. Noe avflasset maling, det kan være linoljemaling på eldre deler av fasaden

## TO 2 Veggkonstruksjon

Veggene har tømmerkonstruksjon. Mulig bindingsverk for tilbyggene. Fasade/kledning har stående bordkledning.

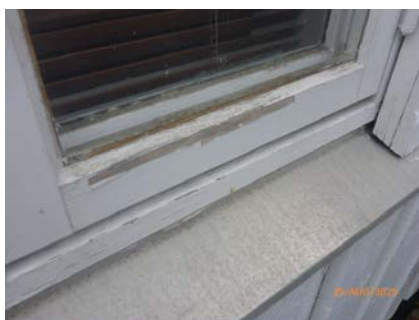
Vinduer med koblede glass: Det er påvist avvik rundt innsettsdetaljer. Rust på flere beslag, manglende beslag på flere vannbord. Det kan stedlig være noe trekk ved vinduer.

Vinduer: Det er påvist avvik rundt innsettsdetaljer. Det er ikke beslag under kjellervinduer. Det er for liten avstand fra kjellervinduer til veranda. Det mangler beslag på flere vinduer.

## TG 2 Vinduer

Bygningen har malte trevinduer med 2-lags glass, et PVC-vindu i kjeller.  
Vinduer fra ca. 2009 på utbygget i øst.

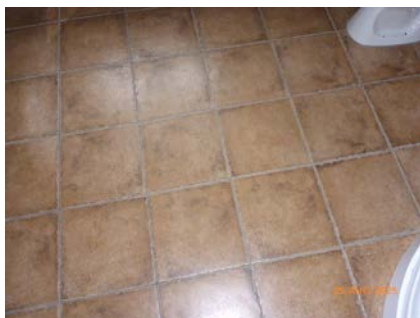
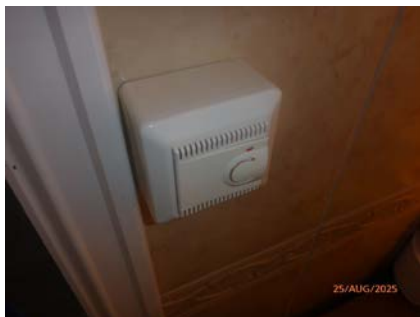
## 1 ETASJE > BAD

### ! TG 2 Sluk, membran og tettesjikt

- Sluket må sjekkes og rengjøres jevnlig.

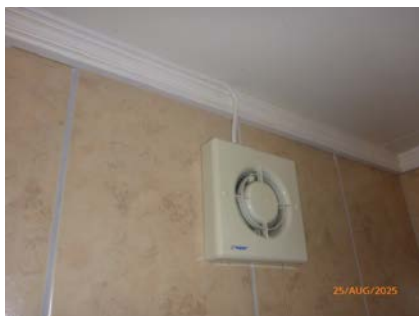
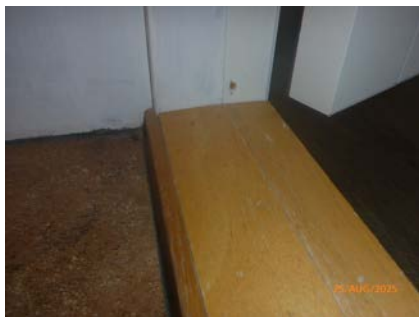
Tilliggende konstruksjoner (bad i 1.etg): Det er avvik: Gitt observasjoner av riss i flisfuger og manglende adkomst til plater bak flis, kan det ikke garanteres at måling av tørt treverk ved hulltaking er representativ for hele veggen.

## 1 ETASJE > BAD

### TG 2 Tilliggende konstruksjoner våtrom

Ingen umiddelbare tiltak pr. i dag.

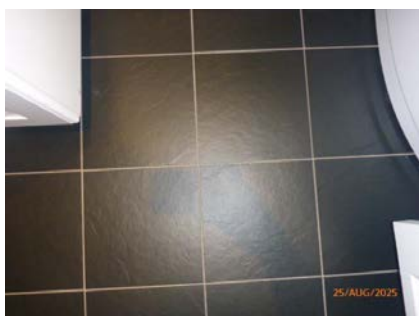
Sluk, membran og tettesjikt (bad i 2.etg): Det er avvik: Ingen synlige mansjetter på rørgjennomføringer i gulvet under innredning. Sluket er ikke besiktiget ved befaring, front på badekar ble ikke demontert.

## 2 ETASJE > BAD

### 1 TG 2 Sluk, membran og tettesjikt

Demontere front på badekaret for rengjøring og kontroll av sluket.

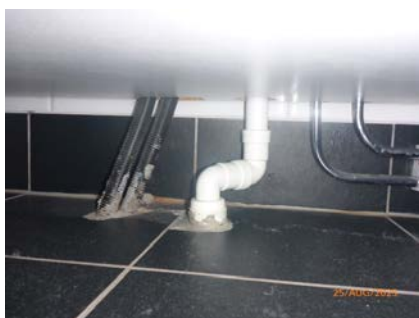
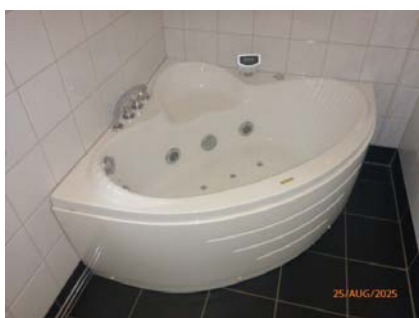
Sanitærutstyr og innredning (bad i 2.etg): Det er ikke påvist tilfredsstillende løsning for å synliggjøre lekkasje fra innebygget systerne.

## 2 ETASJE > BAD

### 1 TG 2 Sanitærutstyr og innredning

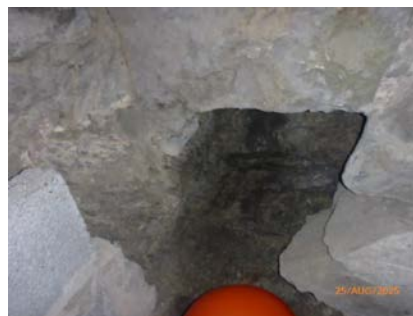
Grunnmur og fundamenter: Det er avvik: Store deler av murene er under terreng, disse delene er da ikke tilgjengelig for besiktigelse. Stedvis noen mindre sprekker og riss, oppfattes som normalt med tanke på konstruksjon og alder.

### TG 2 Grunnmur og fundamenter

Bygningen har grunnmur i natursteinsmur for hovedbygget fra byggeår. Plass-støpt ringmur for utbygget i øst ukjent opprinnelse og plass-støpt mur for utbygget i nord fra 1956. Ingen visuelle observasjoner av nevneverdige sprekker eller setninger i synlige deler av grunnmurene.

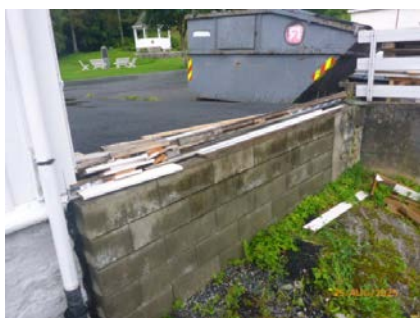
Terrengforhold: Det er påvist dårlig fall eller flatt terreng inn mot grunnmur og dermed muligheter for større vannansamlinger. Det er ikke opparbeidet tilfredsstillende fall på terreng fra murene. Dette kan føre til unødig fuktbelastning av byggegrop ved manglende bortledning av overflatevann fra nedbør og snø.

## TG 2 Terrenforhold

Eiendommen ligger i et lettere kupert område med større flater i vest, lett skråterreng ved huset som flater ut mot vest. Ingen treff på fareområder vedrørende flomsoner, kvikkleireskredfare, fjellskred, skredfasesoner, flom og skredhendelser ved søk på NVE sin kartkatalog. For aktsomhetsområder vises det til kommunen for vurdering.
