# Tilstandsrapport

Enebolig

Malmhella 4, 3770 KRAGERØ

Befaringsdato: 04.07.2025

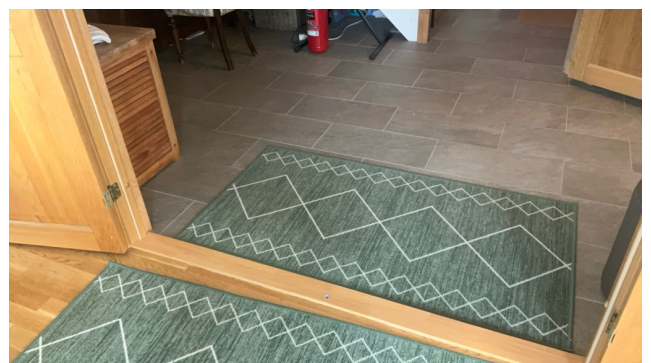
Det er ikke nødvendig med tiltak enn så lenge flisene ikke har løsnet.

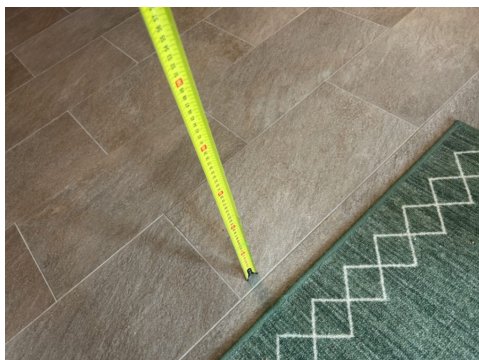
Gulv av betong som skille ned mot grunn. Det er skjevheter som er målbare men som ikke er til sjenanse for bruken av etasjen. Gulvet er ikke åpnet, derfor kan våre antagelser vedrørende oppbygging være feil. Målinger av gulv er kun stikkprøver i 2 rom, målt rundt vegg og midt på gulvet. Målinger er begrenset av at rommene er møblert og det anbefales derfor en kjøper å kontrollere skjevheter når rommet er tømt for møbler. Gulv av betong som skille ned mot grunn. Det er skjevheter som er målbare men som ikke er til sjenanse for bruken av etasjen. Gulvet er ikke åpnet, derfor kan våre antagelser vedrørende oppbygging være feil.

Måling av retning.

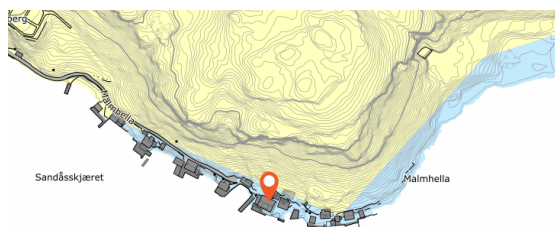
Det er ikke foretatt radonmålinger og bygget er heller ikke utført med radonsperre.

Utsnitt fra radonkart

- Det bør gjennomføres radonmålinger.

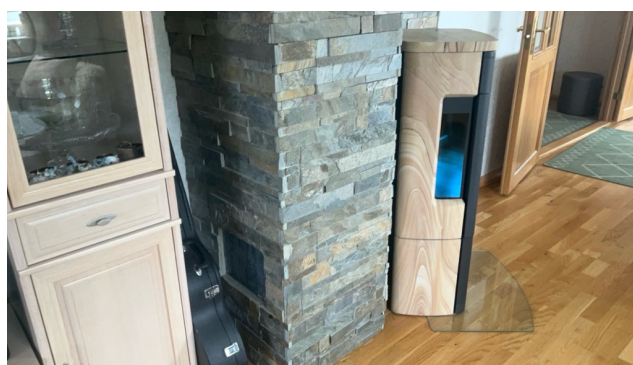
Pipe/ilsted/feieluke.

- Det anbefales å montere ildfast plate under luker på pipe.

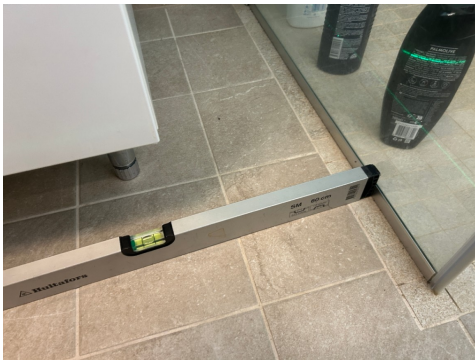
Fallforholdet er noe ujevnt, det er mulighet for ansamling av vann noen steder på gulvet.

Illustrasjon, noe motfall.

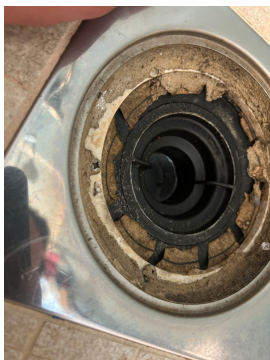
Sluk med synlig membran.

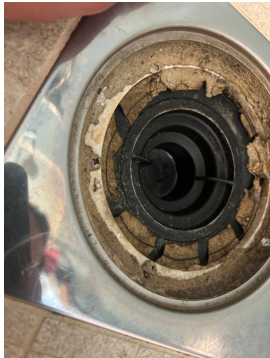
Sluk med synlig membran.
