# Tilstandsrapport

Boligbygg med flere boenheter
-

Slåttrønningen 21 D, 2410 HERNES
-

Befaringsdato: 22.11.2024

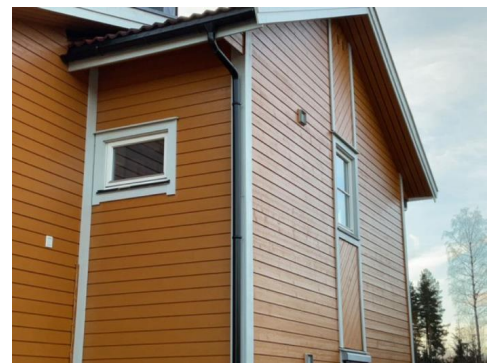
### Veggkonstruksjon

Veggene har bindingsverkskonstruksjon fra byggeår. Fasade/kledning har liggende bordkledning. (Fellesanliggende)

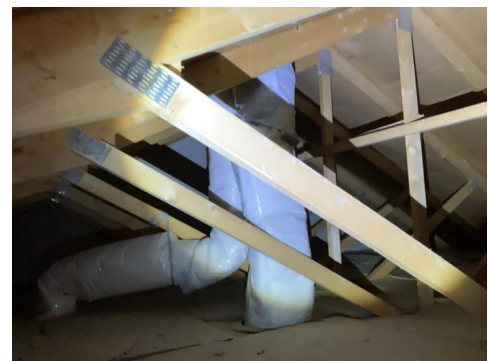
### Takkonstruksjon/Loft

Takkonstruksjonen har W-takstoler i tre. (Fellesanliggende)

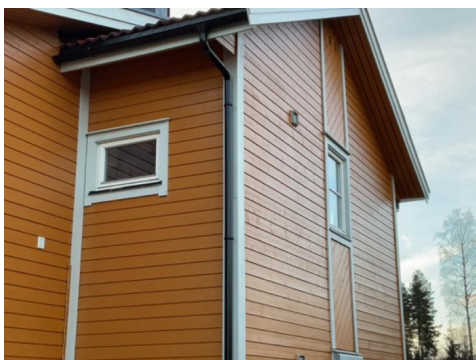
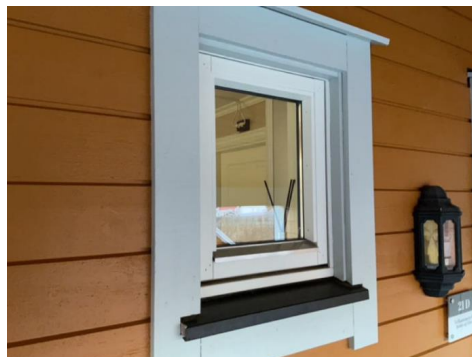
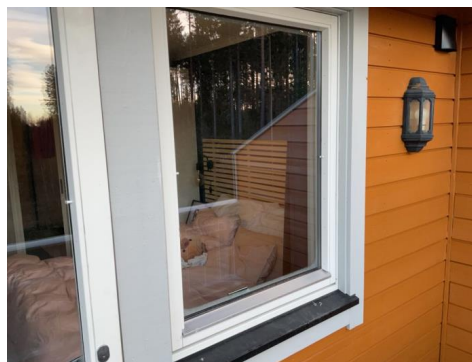
## TG 1 Vinduer

Bygningen har malte trevinduer med 2-lags glass.

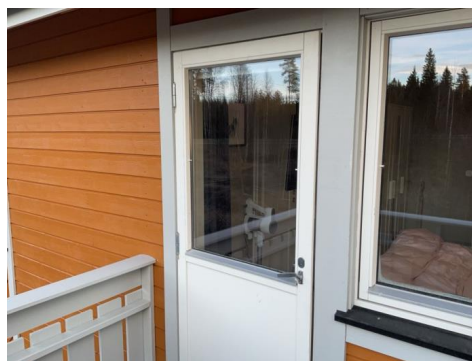
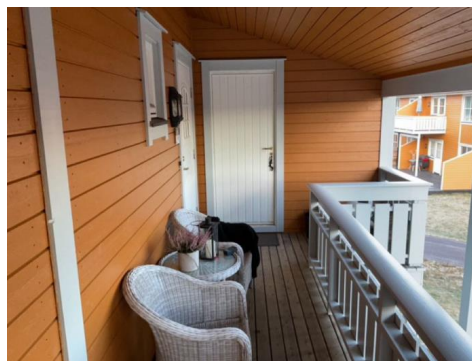
## TG 1 Dører

Bygningen har malt hovedytterdør. Malt dør til utbod. Balkongdør med 2 lags glass.

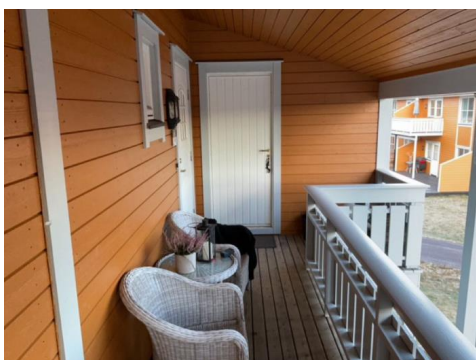
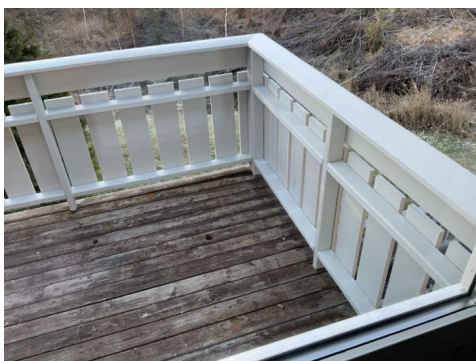
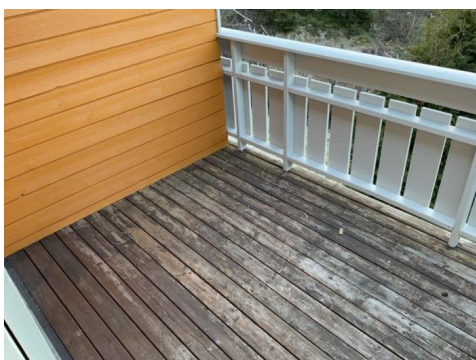
## TG 1 Balkonger, terrasser og rom under balkonger

Balkong på ca. 6 m<sup>2</sup> med gulv av beiseide impregnerte terrassebord. Beiset rekkverk med høyde ca.91 cm. (Fellesanliggende)

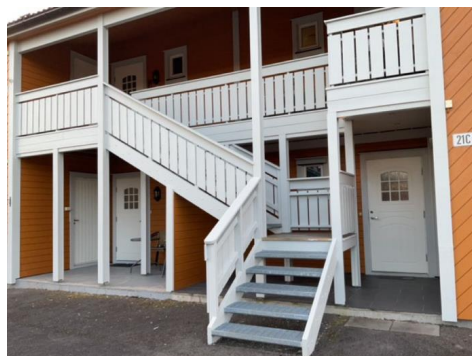
## TG 1 Utvendige trapper

Utvendig trapp fra bakkenivå opp til leiligheten. (Fellesanliggende)

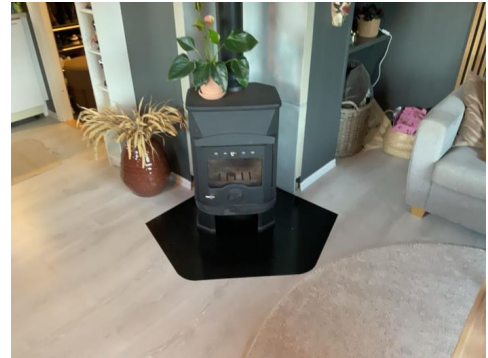
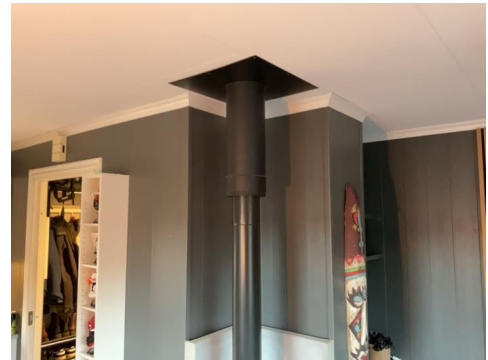
## TG 1 Pipe og ildsted

Boligen har isolert stålpipe. Peisovn.

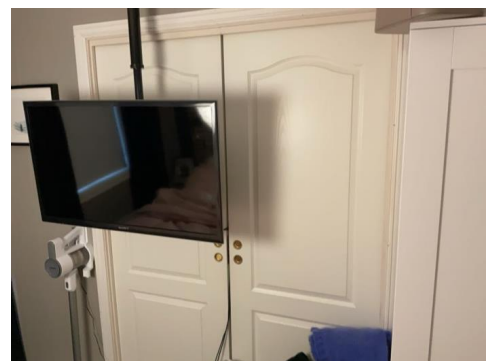
## TG 1 Innvendige dører

Innvendig har boligen malte fyllingsdører.

Dobbel skyvedør i soverom, blendet fra stuesiden.

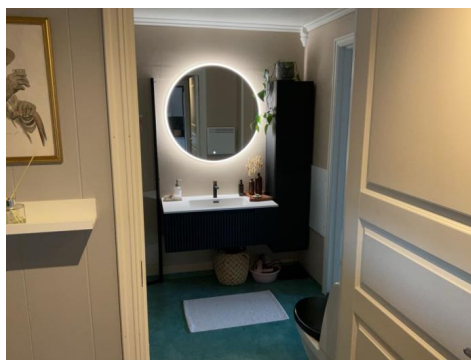
### Generell

Aktuell byggeforskrift er tekniske forskrifter i perioden 1997-2010.  
Dokumentasjon: ingen dokumentasjon.

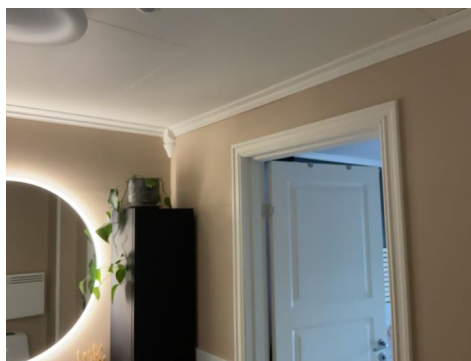
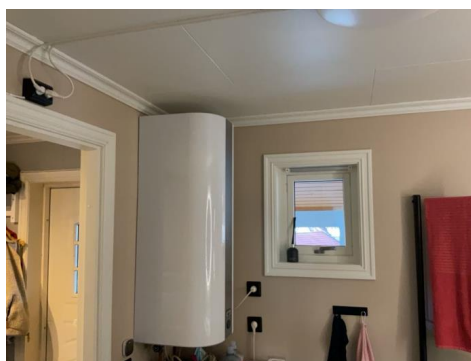
### TG 1 Overflater vegger og himling

Veggene har malt våtromstapet/belegg. Taket har himlingsplater.

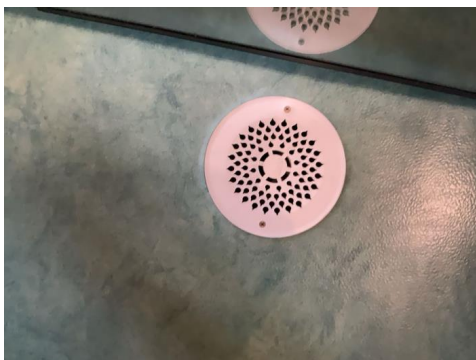
### TG 1 Sluk, membran og tettesjikt

Det er plastsluk, og synlig vinylbelegg som tettesjikt.

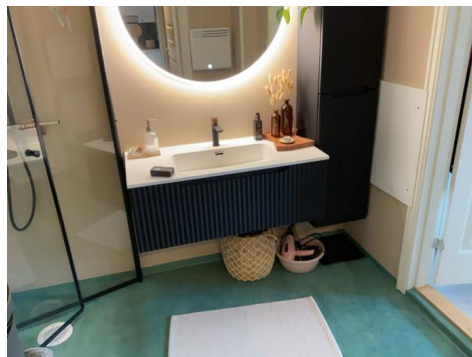
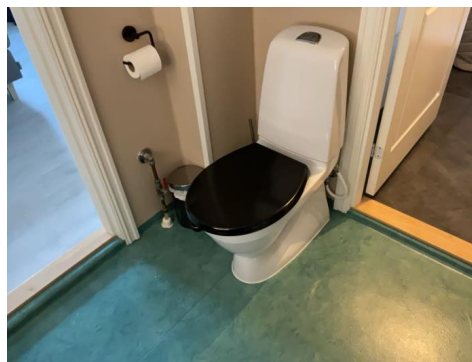
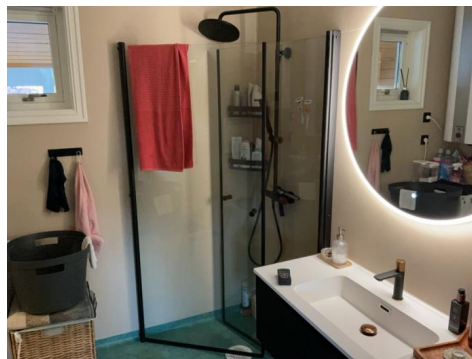
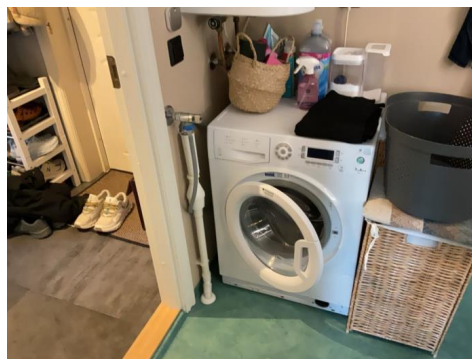
### TG 1 Sanitærutstyr og innredning

Rommet har innredning med nedfelt servant, dusjvegger/hjørne og opplegg for vaskemaskin.

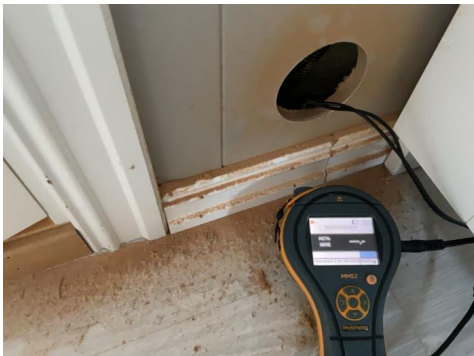
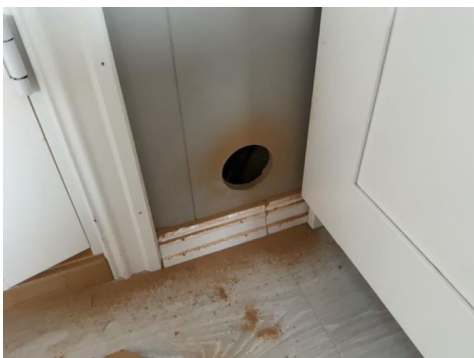
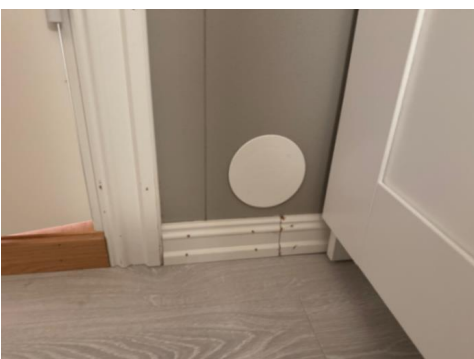
### ! TG 1 Fukt i tilliggende konstruksjoner

Det ble foretatt hulltaking vegg fra tilstøtende rom mot bunn. Det ble søkt med fukt indikator med pigger uten å registrere fukt på befaringsdagen.

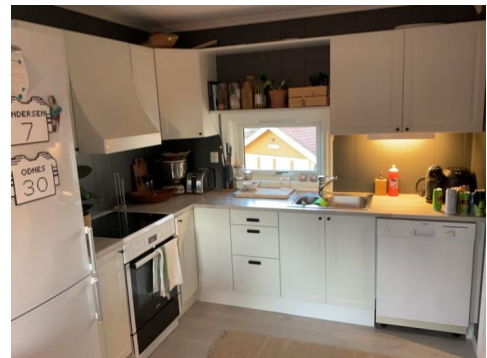
#### ! TG 1 Overflater og innredning

Kjøkkenet har innredning med profilerte fronter. Benkeplaten er av laminat. Det er kjølfrysenskap, oppvaskmaskin og komfyr.

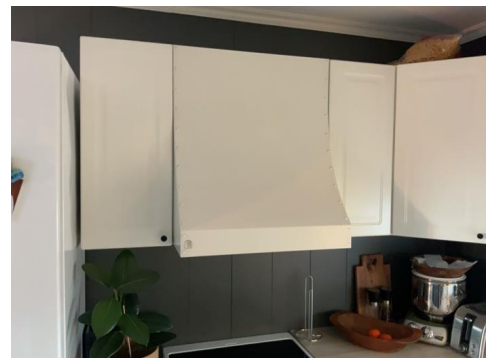
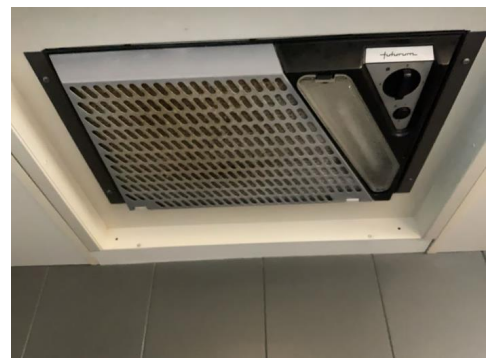
#### ! TG 1 Avtrekk

Det er kjøkkenventilator med avtrekk ut.

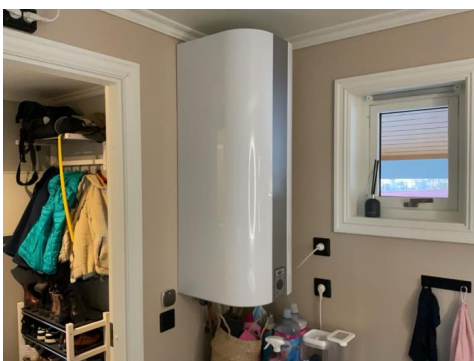
## TG 2 Varmtvannstank

Varmtvannstanken er på ca 120 liter.

- Det er ikke behov for utbedringstiltak siden tanken fungerer i dag, men ut ifra alder kan skader plutselig oppstå på eldre tanker.

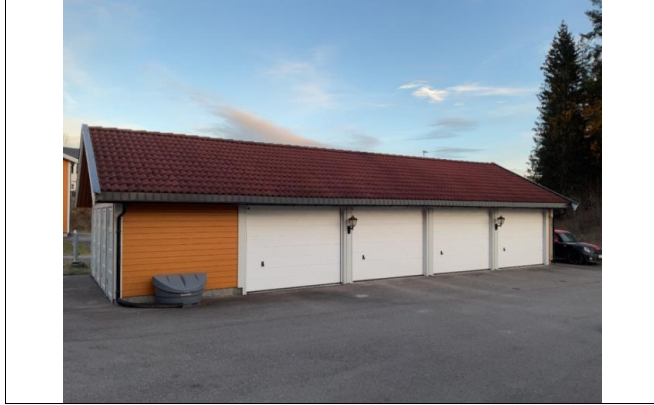
En tilhørende garasjedel i frittstående garasjerekke med støpt gulv. Murt ringmur av lettklinkerblokker med vegger av bindingsverk og utvendig beiset panel. Tak av tretakstoler, forenklet undertak og tekking av betongtakstein. Takrenner og nedløp til terreng. Leddheisport med motor og fjernstyring. Innlagt strøm.  
- Bygningsdelen er ikke vurdert med tilstandsgrader.

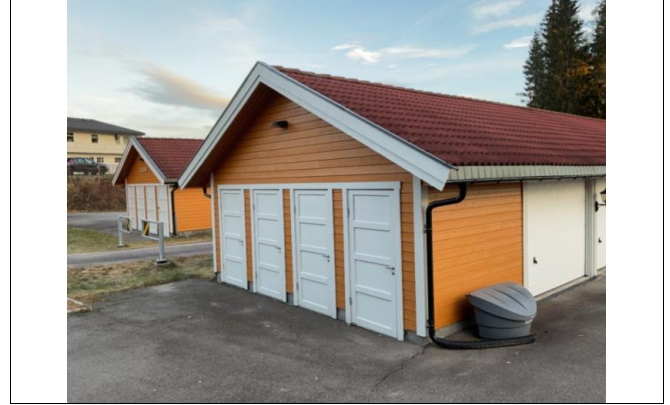
En tilhørende bod i gavlenden av bygningen.  
-Bygningsdelen er ikke vurdert med tilstandsgrader.
