# Tilstandsrapport

📍 Haugerudveien 76 , 0674 OSLO

# gnr. 141, bnr. 103

Befaringsdato: 09.01.2026

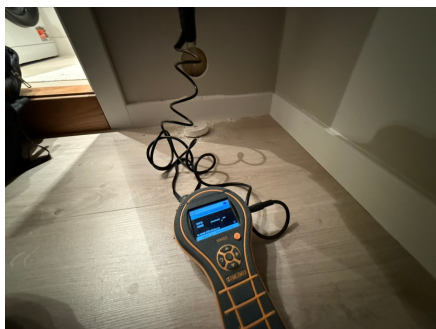
### TG 0 Tilliggende konstruksjoner våtrom

Hulltaking er foretatt uten å påvise unormale forhold. Hulltaking er foretatt ved/i mellom gang. Fuktkvotemåling (vekt%) i konstruksjonen ble målt til 0.
