# Tilstandsrapport

Boligbygg med flere boenheter

Christies gate 19 E, 0557 OSLO

Befaringsdato: 15.10.2025

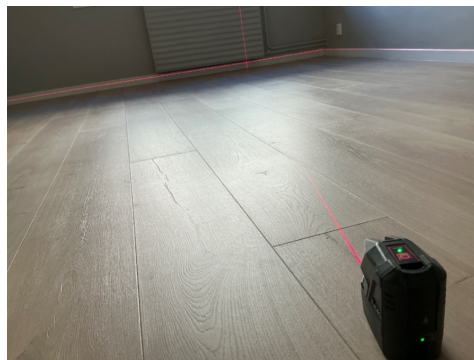
- Det er målt høydeforskjell på mellom 15-30 mm gjennom hele rommet. Tilstandsgrad 2 gis med bakgrunn i standardens krav til godkjente måleavvik.

Nivellering soverom

- For å få tilstandsgrad 0 eller 1 må høydeforskjeller rettes opp. Ytterligere undersøkelser må foretas for å få kartlagt omfanget for utbedring.

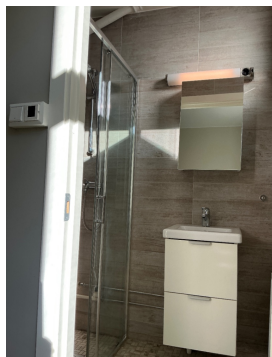
- Våtrommet må oppgraderes for å tåle normal bruk etter dagens krav.

- Våtrommet må totalrenoveres. Alle forhold med tettesjikt, våtsone, sluk m.m. må dokumenteres.
- Manglende oppgradering av våtrommet medfører høy risiko for at konstruksjonene ikke vil tåle vanlig bruk av vann eller lekkasjer. Dette kan føre til fuktskader på tilstøtende konstruksjoner.

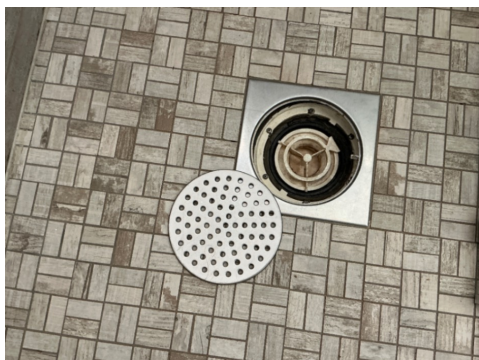
Plastsluk med klemring

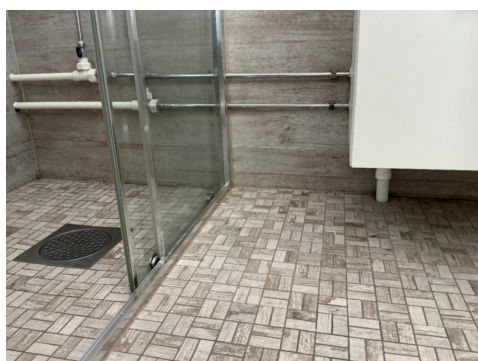
Usikre gjennomføringer

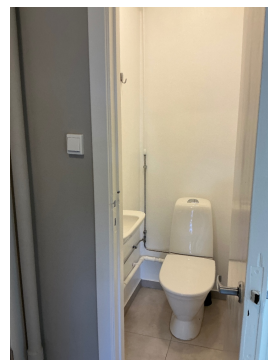
Eldre rør, noe bom/hullyd under fliser mm.

Noe fremtidig vedlikehold må forventes.

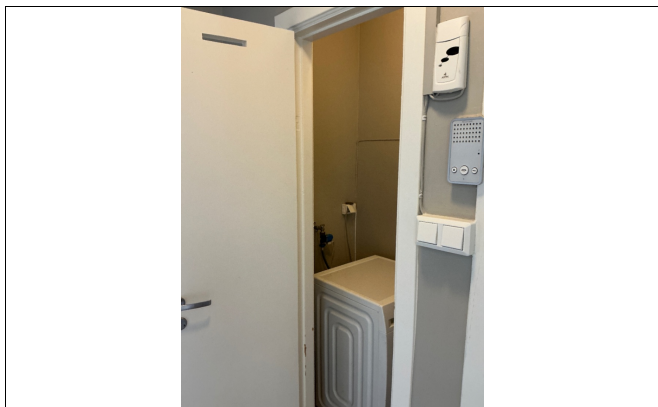
Kott med opplegg for vaskemaskin, waterguard.
