# Tilstandsrapport

Tomannsbolig

Eikornrødvegen 20, 3713 SKIEN

Befaringsdato: 14.10.2024

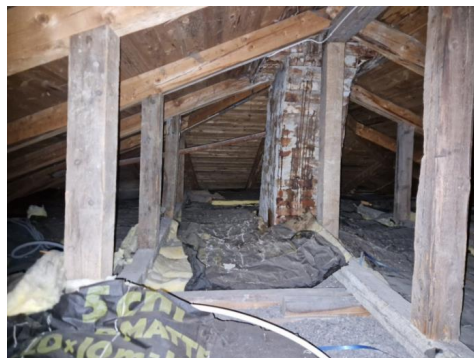
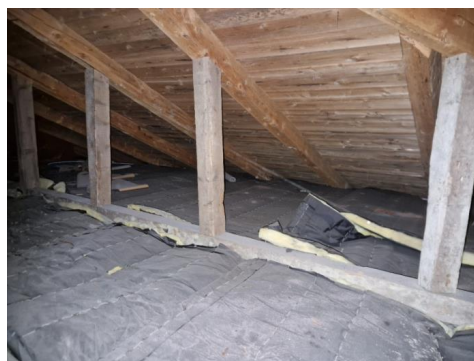
Takkonstruksjonen er oppført med plassbygget sadlet takverk med takstoler bærende innervegg og på yttervegg. Undertak består av rupanel/takbord med papp membran. Konstruksjonen er isolert i de horisontale deler med koks/slag og sydde isolasjons matter i 5 cm tykkelse. Konstruksjonen er kontrollert fra loft. Adkomst fra luke i himling i gang. Kun normal elde og slitasje sett i henhold til alder. Konstruksjonen er mangelfullt ventilert ved raft, men har ingen tegn til kondens/fuktproblematikk. Det anbefales å isolere loft som et energisparende tiltak. TG 2 på grunn av alder.

- Lokal utbedring bør utføres.

Kostnadsestimat: 10 000 - 50 000

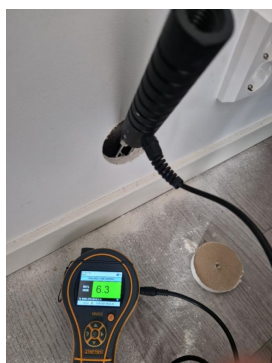
Punktet må sees i sammenheng med 'Drenering'

Hulltagning foretatt i vegg fra kjøkken mot tilfylte masser. Ingen unormale fuktverdier ble målt.

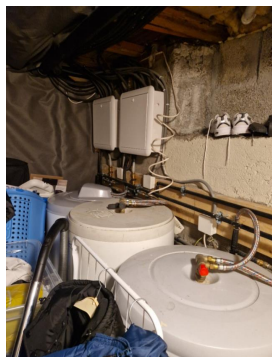
## TG 2 Elektrisk anlegg

1. Foreligger det eltilsynsrapport de siste 5 år, og det er ikke foretatt arbeid på anlegget etter denne, utenom retting av eventuelle avvik i eltilsynsrapport (dvs en el-tilsynsrapport uten avvik)?  
**Nei**
