# Tilstandsrapport

📍 Støavegen 2 , 7656 VERDAL

# gnr. 36, bnr. 50

Befaringsdato: 16.01.2026

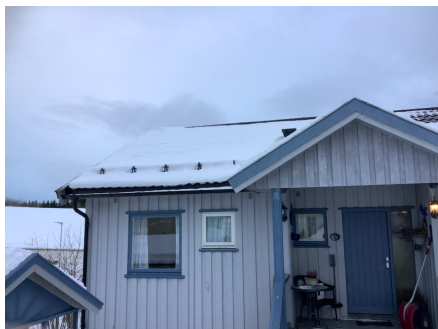
Selv om taktekkingen ikke er besiktiget kan det være skader / skulde skader og feil med undertak, opplekting og lufting av taktekkingen.

Det bør foretas nærmere undersøkelser av taktekking når taket er snøfritt.

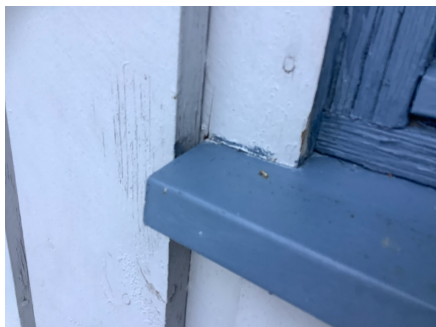
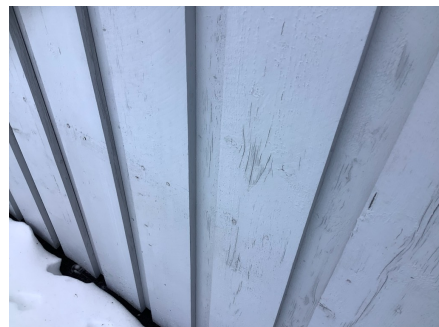
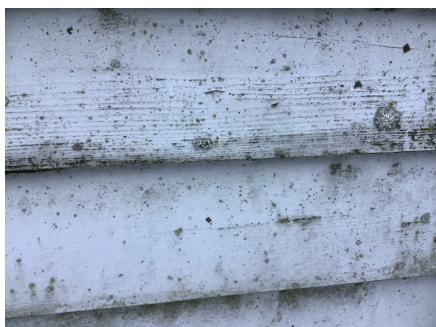
Veggkonstruksjon har oppnådd en alder på 57 år, normal tid før reparasjon av trekonstruksjon av tre er 40 - 80 år.  
Registrert svertesopp, oppsprekninger og solbleket kledning.  
Registrert mose / lav på kledning mot nord, fuktpåkjent kledning.  
Utvendige omrammingsbord på vinduer er stedvis satt helt ned på beslag, skadeutsatt løsning med fuktopptrekk og påfølgende råteskader.

Det er behov for fortløpende vedlikehold og utbedringer.

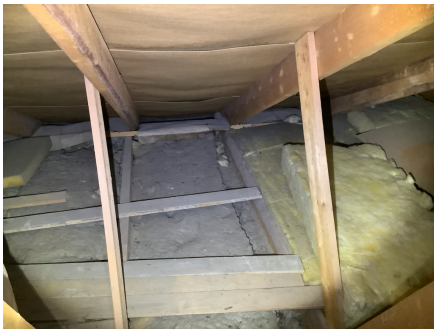
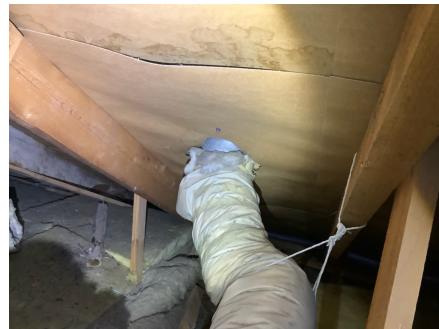
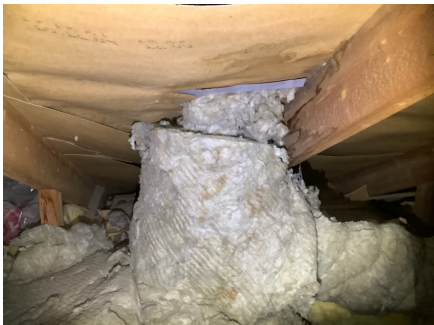
## TG 2 Takkonstruksjon/Loft

Det ble registrert dårlig lufting ved rafter, isolasjon ligger opp imot undertak, dette er uheldig med tanke på å få luftet takkonstruksjonen. Dette kan medføre kondensproblemer.  
Utett rørføring i undertak, fuktmerker i undertak, opplyses om kondensering fra lufting kloakk.  
Sotavleiring på pipa med oppsprekninger.

Det er behov for utbedringer.

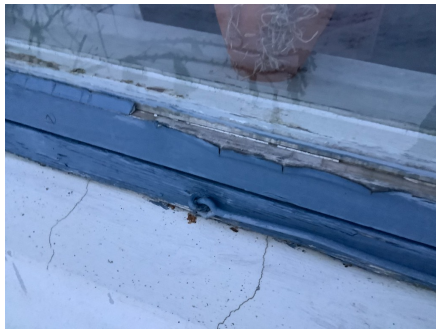
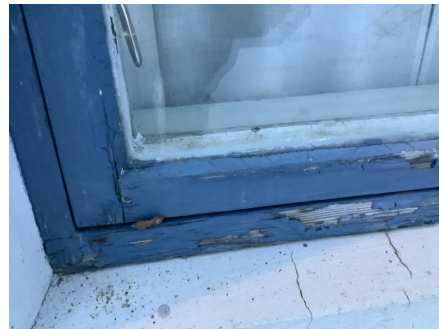
## TG 2 Vinduer

Registrert stive og harde pakninger.  
Halvparten av forventet levetid er nådd.  
Eldre vinduer og innsettsdetaljer øker faren for skjulte skader som følge vanninntrengning over tid i tilstøtende konstruksjoner. Dette lar seg som oftest ikke oppdage uten inngrep.  
Kjøper gjøres oppmerksom på dette. Det ble ikke registrert punkterte vinduer på befaringsdagen. Det gjøres oppmerksom på at punkterte vinduer tidvis kan være svært vanskelig å avdekke og at punktering er påregnelig som følge av aldringsslitasje.  
Malings avflassing og løs / manglende kitt på koblet vinduer.  
Eldre vinduer er vanskelig å åpne / lukke.

Det er behov for fortløpende vedlikehold og utbedringer.  
En må påregne bytting av boligens eldre vinduer i nær fremtid.

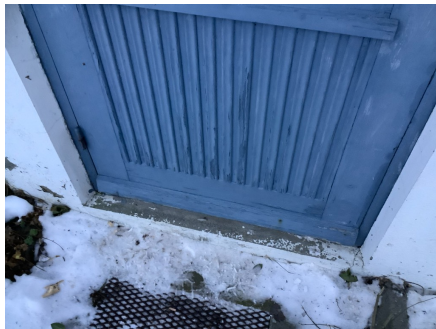
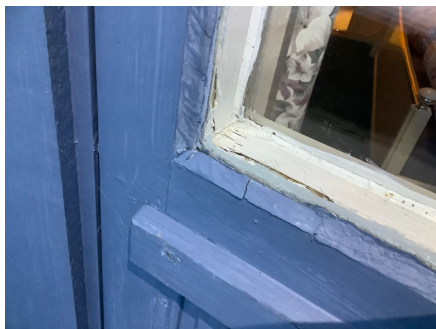
Balkongdør soverom.  
Halvparten av forventet levetid er nådd.  
Registrert stive og harde pakninger.  
Oppsprekking kitt.  
Døra har dårlig isoleringsevne.

Det er behov for fortløpende vedlikehold og utbedringer.  
En må påregne bytting av eldre dører i nær fremtid.

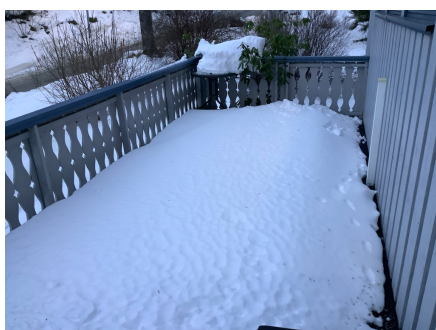
## Balkonger, terrasser og rom under balkonger

Terrasser med utkraget bjelkelag er en utsatt konstruksjon med fare for fuktinntrenging i bjelkelaget.

- Balkonger/terrasse er snødekt og derfor ikke nærmere vurdert.

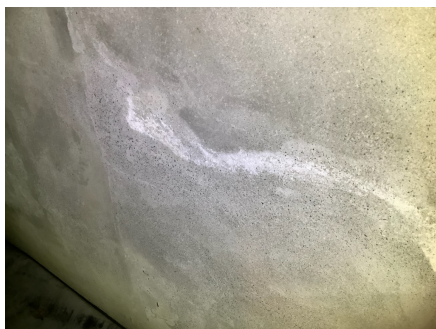
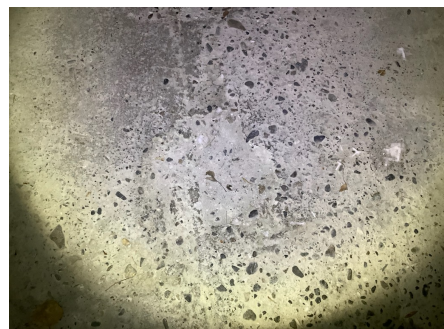
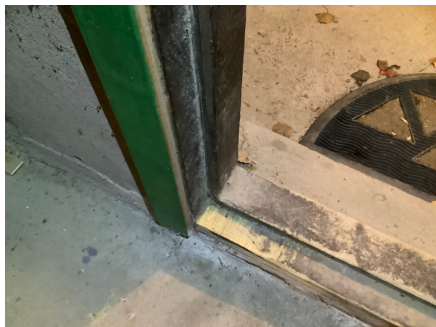
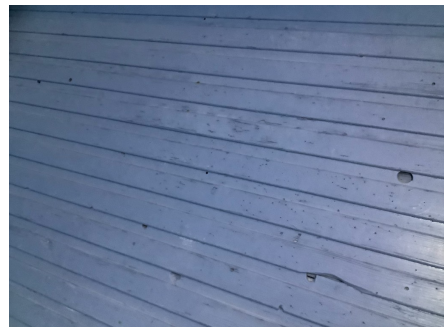
Registrert saltutslag, avskallinger og fuktmerker i grunnmur.

Ved stikkprøvekontroll med fuktindikator på fritt eksponerte flater, og erfaringsmessig utsatte steder ble det registrert forhøyede fuktindikasjoner i gulv og grunnmuren.

Fukt i gulv skyldes sannsynlig kapillærsug (fuktopptrekk) fra grunn.

Fortløpende vedlikehold og utbedringer.

Dør inn til boligen bær byttets for å tilfredsstille dagens krav til røyk og gasstetthet.

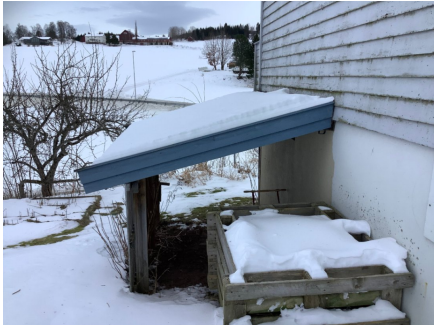
Takkoverbygget var snødekt og derfor ikke nærmere vurdert.  
Det bør foretas nærmere undersøkelser av takoverbygget når den er snøfri.

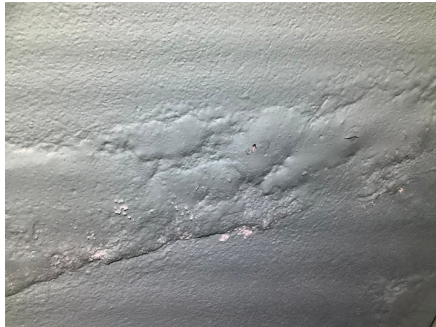
Pusset og malt mur-vegger, betong-gulv og tregulv kjellerstue.  
Registrert fuktskjolder, avlassinger og saltutslag på gulv, og grunnmur.  
Tregulv i kjellerstue med slitt overflate.

Overflater fungerer med disse avviket men anbefales utbedret dette med tanke på lette renhold.  
Utbedringer må påregnes.

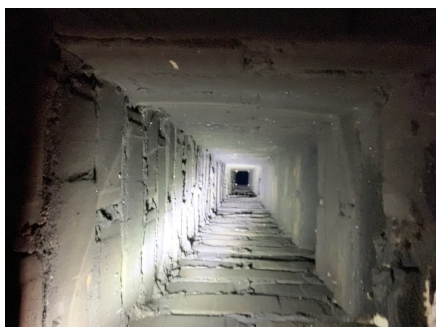
Pipa har oppnådd en høy alder og en må påregne renovering av pipa i nær fremtid.

Løpende observasjon og vedlikehold av pipa og ildsted.

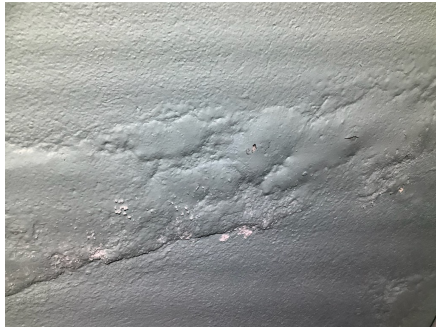
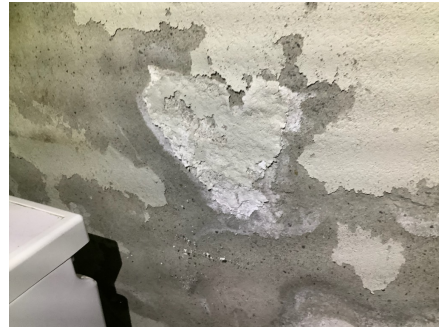
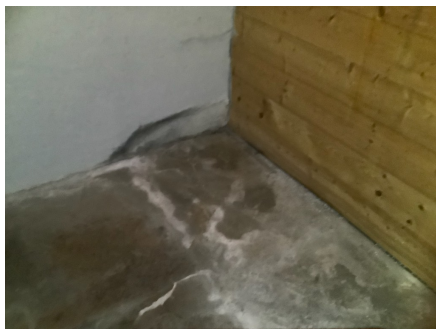
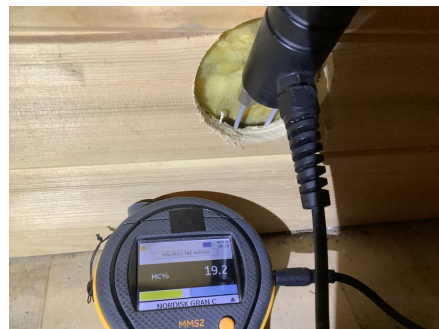
## TG 3 Rom Under Terreng

Ved stikkprøvekontroll med fuktindikator på fritt eksponerte flater, og erfaringsmessig utsatte steder ble det registrert forhøyede fuktindikasjoner i gulv og grunnmur.

Fukt i gulv skyldes sannsynlig kapillærsug (fuktopptrekk) fra grunn.

Dette på grunn av manglende fuktsikring mot grunn, noe som ikke ble vanlig før ca. 1980, samt manglende / sviktende fuktsikring og drenering rundt boligen.

Hulltaking er foretatt fra bod, og det er påvist avvik i konstruksjonen.

Ved piggmålinger i utforet vegg ble det registrert forhøyede fuktverdier noe som indikerer på fuktig trevirke og skjulte skader kan ikke utelukkes.

Ut i fra opplysninger med drenering rundt bygget er dette fra byggeår og halvparten av forventet levetid på drenering og fuktsikring er nådd slik at avvik på denne må påregnes.

Dette vil påvirke rom under terreng med utforet vegger mot grunnmuren, slik at det vil være naturlig med fuktvandring i grunnmur som følge av svikt / aldringsslett drenering og fuktsikring.

Ut i fra registrerte forhold med avvik innenfor utforet vegg må en påregne utbedringer av kjelleren.

Ved utbedringer av rom under terreng må en se dette i sammenheng med manglende / sviktende drenering og fuktsikring rundt boligen som det også må utføres tiltak med før utbedringer av rom under terreng.

**Kostnadsestimat: 100 000 - 200 000**

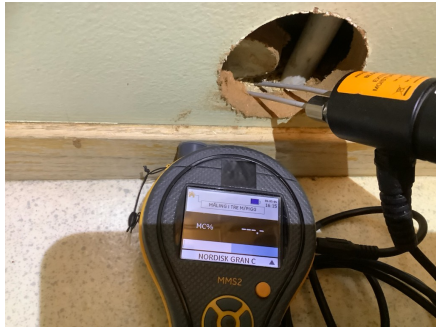
### 1.ETASJE > BAD

- Våtrommet har behov for omfattende oppgraderinger. For å sikre en løsning som oppfyller gjeldende krav, bør tettesjikt, sluk og røropplegg oppgraderes og dokumenteres.
- Manglende oppgradering av våtrommet medfører høy risiko for at konstruksjonene ikke vil tåle vanlig bruk av vann eller lekkasjer. Selv om det er dusjkabinett, er det fortsatt en betydelig risiko for at våtrommets konstruksjoner ikke tåler lekkasjer. Dette kan føre til fuktskader på tilstøtende konstruksjoner.
- Våtrommet må totalrenoveres. Alle forhold med tettesjikt, våtsone, sluk m.m. må dokumenteres.

Ved fuktmålinger inne i veggkonstruksjonen ble det ikke registrert negative fuktindikasjoner noe som indikerer på tørt trevirke.

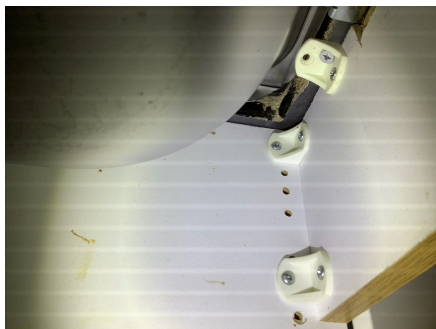
Det ble registrert ufullstendig fuktsikring i skjærekant på benkeplata for vask.  
Oppsvellinger i bunn av benkeskap.  
Oppsvellinger i fronter.  
Avflassing på lyslist.  
Noe lav høyde på innredning med en høyde på 0,86 meter.

Det er behov for utbedringer, dette med bla. tanke på å lette renhold.

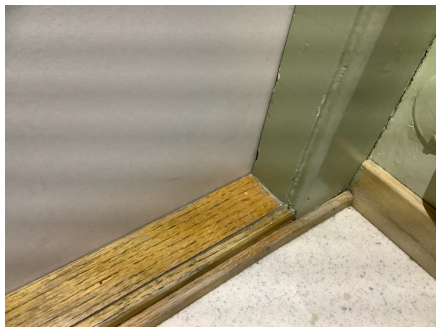
- Mekanisk avtrekk bør etableres på toalettrom.

Anbefaler å etablere tilluftsmulighet ved å etablere en luftespalte i nedre kant av dørblad ved terskel.

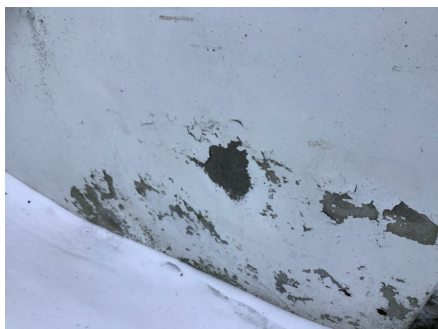
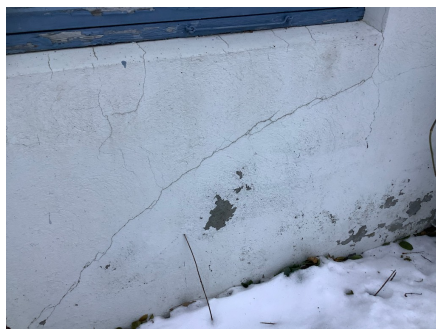
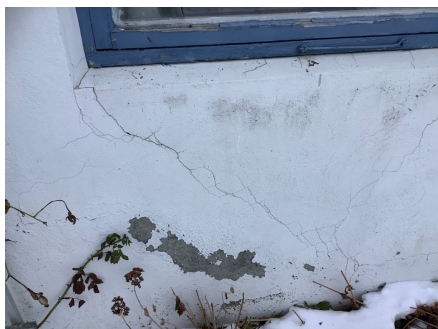
Riss / sprekker i grunnmuren.

Fortløpende vedlikehold og utbedringer.
