Støavegen 2, 7656 VERDAL

**Innholdsrik enebolig med 1,2 mål tomt like ved Leksdalsvatnet. 1 km fra ny barneskole. 4 soverom. 3 garasjeplasser.**

# Velkommen til Støavegen 2!

# Sammendrag av boligens tilstand

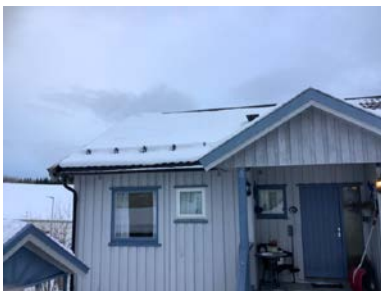
### TG 2 Nedløp og beslag

Takrenner og nedløp er av metall, koblet til avløp i grunn, videre utførelse og tilstand under jordbandet vites ikke.

Registrert frostsprengt nedløp.

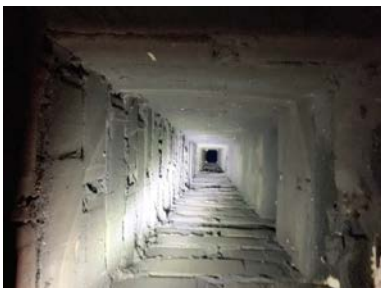
## TG 3 Rom Under Terreng

Utforede og kledd yttervegger i kjellere / underetasjer er erfaringsmessig en risikokonstruksjon, ofte beheftet med skjulte skader.

Med en risikokonstruksjon menes at selv om det visuelt og eventuelt med bruk av enklere former for fuktsøkerinstrumenter / fuktindikasjonsinstrumenter ikke er synlige skader, kan konstruksjonen eller omkringliggende områder likevel være påført skader.

**Kostnadsestimat: 100 000 - 200 000**

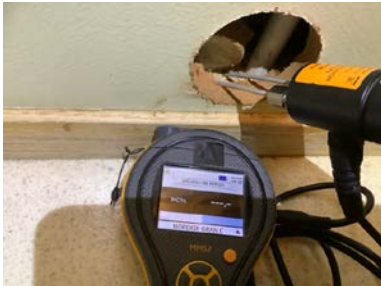
## UNDERETASJE > VASKEKJELLER

### TG 3 Generell

Det er behov for utbedringer, dette med bla. tanke på å lette renhold.

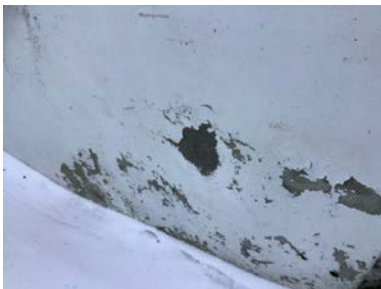
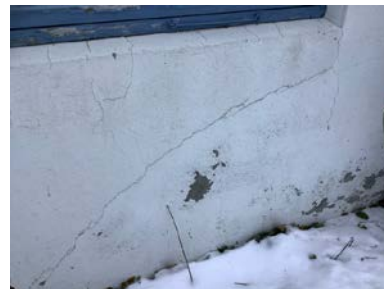
## IG 2 Forstøtningsmurer

Avvik: Registrert skjevheter i støttmur under terrassen.

Støttemur av plasstøpt betong under terrassen.
