# Tilstandsrapport

Boligbygg med flere boenheter

Venneslavegen 107 D, 4708 VENNESLA

Befaringsdato: 10.12.2025

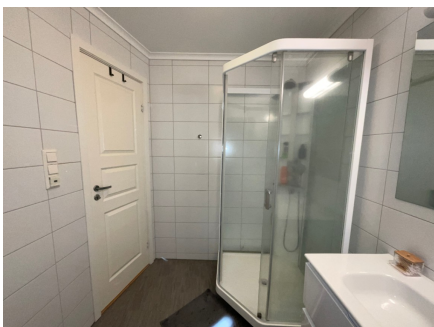
## TG 2 Overflater vegger og himling

- Det er vindu/dør med ikke fuktbestandige materialer i våtsonen (ved vask, dusj, badekar, osv.), løsningen eller byggematerialet er uegnet.

Det benyttes tett dusjkabinett og veggene får derfor ingen vannbelastning ved normalt bruk, ved endret bruk (dersom dusjkabinettet fjernes) må det etableres membran i våtsoner.

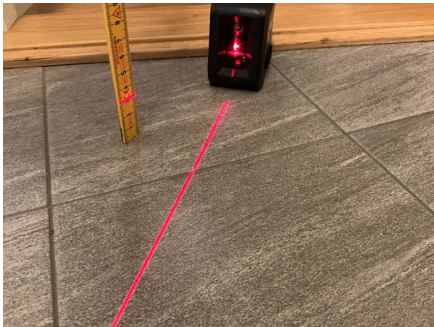
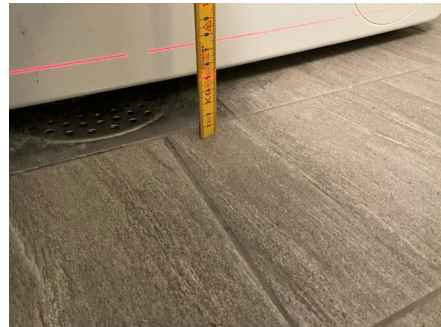
## TG 2 Overflater Gulv

Det er flislagt gulv med elektriske varmekabler. Det er 20 mm. høydeforskjell fra flis ved dør til slukrist.

- Det er påvist at høydeforskjell fra topp slukrist til gulv/synlig topp membran ved dørterskel er mindre enn 25 mm.

- Til tross for avviket i fall/høydeforskjell til sluk, vil gulvet fortsatt kunne lede vann mot sluket, men med redusert effektivitet. Dette kan potensielt øke risikoen for vannansamling i enkelte områder av badet.
- Det benyttes tett dusjkabinett og gulvet får ingen vannbelastning ved normalt bruk, men hver obs på lekkasjevann. Avviket har ingen konsekvens ved dagens bruk, ved endret bruk må det etableres fall til sluk.

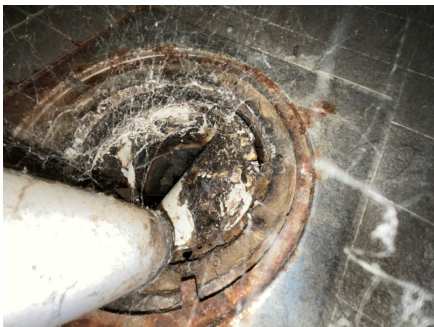
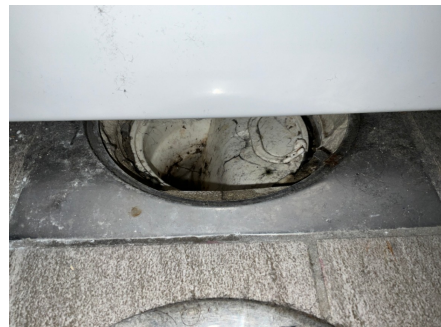
### TG 2 Sluk, membran og tettesjikt

Det er plastsluker og smøremembran med ukjent utførelse.

- Mer enn halvparten av forventet brukstid er passert på membranløsningen.

Badet har ifølge eier membran av nyere dato, 2020. Ukjent løsning og manglende dokumentasjon gir tg:2.

- Det er viktig å merke seg at levetiden til en membran varierer basert på kvalitet, installasjon og bruk. Eldre membraner kan bli sprø og sprekke opp, noe som fører til at de mister sin vanntettende funksjon. Dette kan resultere i vannlekkasjer gjennom vegger og gulv og fuktskader.

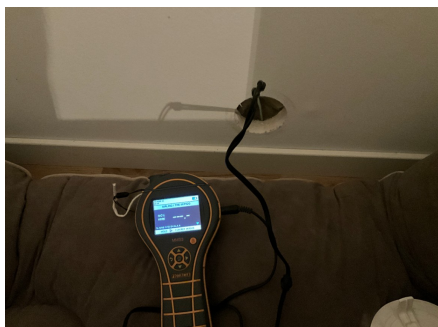
### TG 0 Tilliggende konstruksjoner våtrom

Hulltaking er foretatt uten å påvise unormale forhold. Hulltaking er foretatt på soverom. Fuktkvotemåling (vekt%) i konstruksjonen ble målt til under 6.. Hulltaking gir begrenset adgang til visuell kontroll/måling av et lokalt område på badet, og det kan dermed ikke med sikkerhet utelukkes at det foreligger skjulte avvik eller skader i øvrige deler av konstruksjonen.

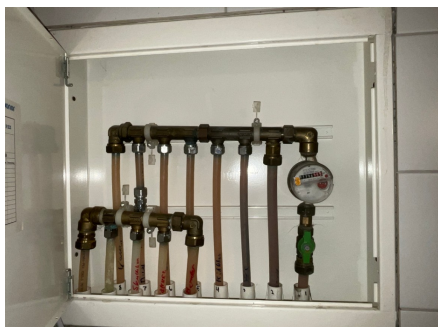
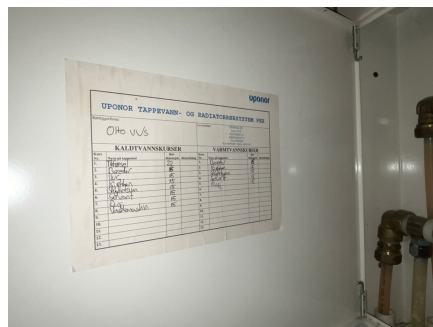
## TG 1 Vannledninger

Innvendige vannledninger er av plast (rør i rør). De er besiktiget i rørskap.

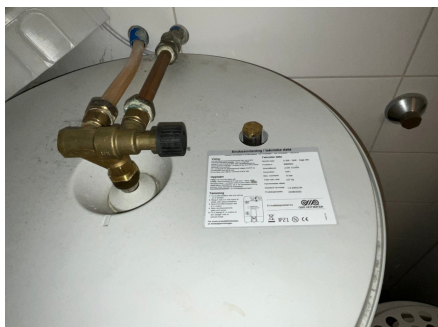
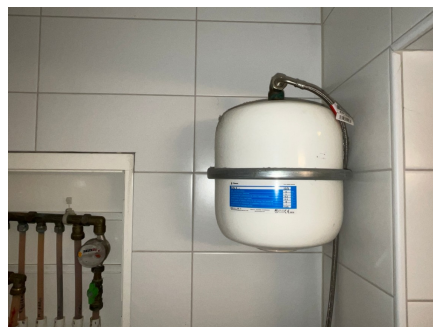
## TG 2 Varmtvannstank

Varmtvannstanken er på ca 200 liter og er plassert på badet.

- Det er ikke påvist tilfredsstillende el-tilkobling av varmtvannstank iht. gjeldende forskrift.

Varmtvannsberederen elektriske tilkobling er til stikkontakt. Regelverket tilsier fast tilkobling til denne type bereder.

- Det bør etableres tilfredsstillende el-tilkobling etter gjeldende forskrift.

Den elektriske tilkoblingen med stikkontakt kan medføre økt fare for brannutvikling, grunnet belastningen tilkoblingen utsettes for.  
Tilstandsgraden settes i tråd med krav gitt i gjeldende standard (NS3600)
