# Tilstandsrapport

Leilighet

Kalvehagsveien 4 B, 4580 LYNGDAL

Befaringsdato: 21.08.2025

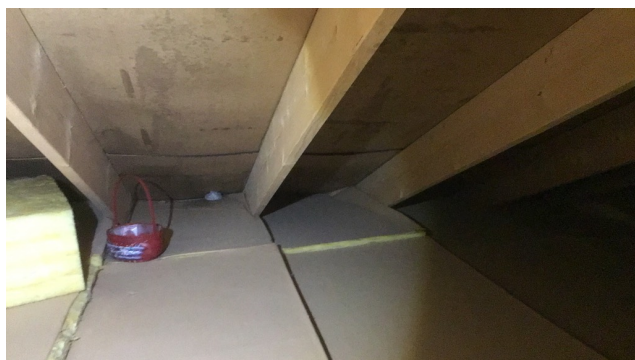
Ventilering/lufting av takkonstruksjon vurderes å være noe begrenset.

Årsak til begrenset lufting av kaldt loftet vurderes å være at det ikke er etablert luftespalte på store deler av loftet i nedkant tak da isolasjonen går helt ut til undertak

Mangler luftespalte i nedkant tak

Lufting/ventilering bør forbedres med etablering av luftespalte nedkant tak på de partier som isolasjonen går ut til undertaket, som vil forbedre luftsirkulasjonen av kalt loft betraktelig.

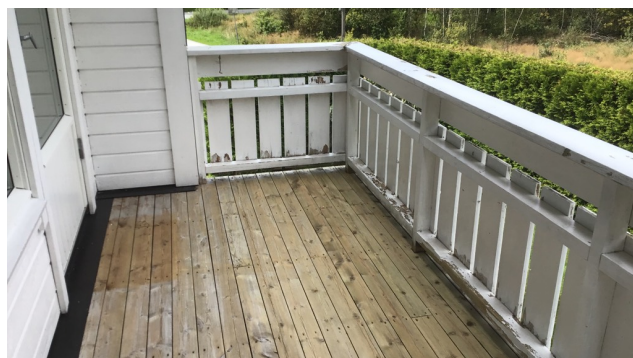
-Rekkverk av tre fra terrasse/balkong fra loft etg har høyde som er lavere enn dagens krav til rekkverkshøyder.

-Rekkverk er blitt oppført med høyden etter byggeårets krav på 90cm.

-For at rekkverkene skal ha god sikring mot fall, anbefales det at det gjøres høyere og i tråd med dagens krav til rekkverkshøyde på 1 m.  
-Det er imidlertid ikke noe krav om slik forhøyning, da rekkverket ble opprinnelig oppført før nåværende krav ble gjort gjeldende.

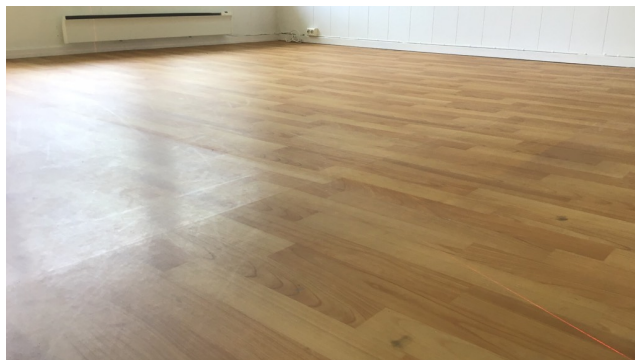
- Det er målt høydeforskjell på mellom 15-30 mm gjennom hele rommet. Tilstandsgrad 2 gis med bakgrunn i standardens krav til godkjente måleavvik.

Det er utført stikk kontroll av nivåforskjeller spredte steder i boligen, fortrinnsvis i store rom. Noe avvik observert. Stedvis knirk.

- For å få tilstandsgrad 0 eller 1 må høydeforskjeller rettes opp. Ytterligere undersøkelser må foretas for å få kartlagt omfanget for utbedring.

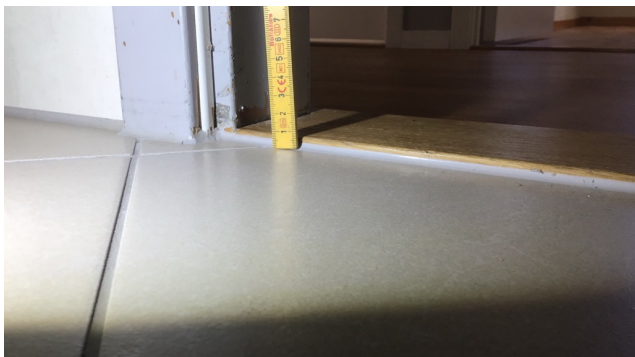
- Det er påvist avvik i fallforhold til sluk i forhold til krav i forskrift på byggetidspunktet.

-Det er liten oppkant under dør som øker faren for fukt ut av rommet

Liten oppkant under dør

-Oppkant under dør bør forhøyes til dagens krav

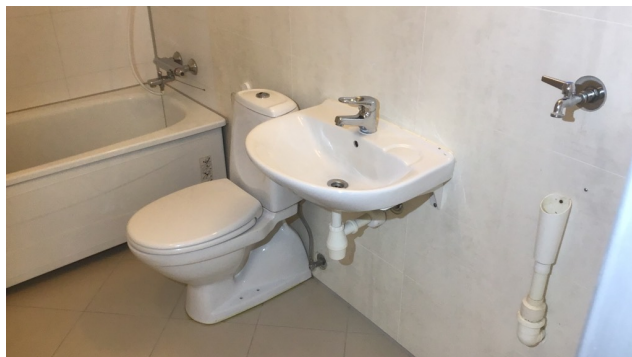
Det er montert vegghengt vask, toalett, badekar og opplegg for vaskemaskin

Innredning har normal slitasje alder tatt i betraktning

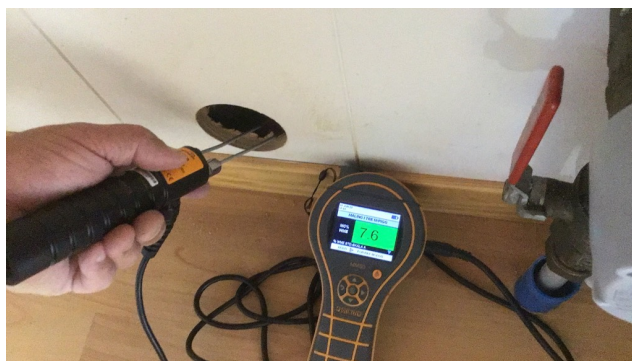
Hulltaking utført i teknisk rom bak badekar/vask

Ikke påvist unormale fuktverdier på kontrollert område. 7,6 vektprosent

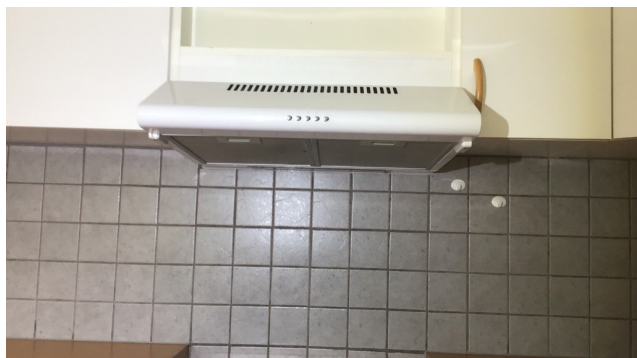
Ventilator med utlufting ut  
Det ble ikke registrert komfyrvakt under ventilatoren.  
Dette var ikke et krav på oppføringstidspunktet, men anbefales montert.

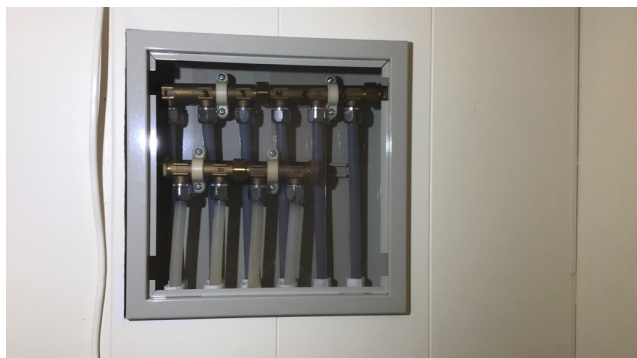
Vannskap med dreneringshull for lekkasje med rør i rør montert på teknisk rom.  
Vannmåler og stoppekran montert ved varmtvannstank.

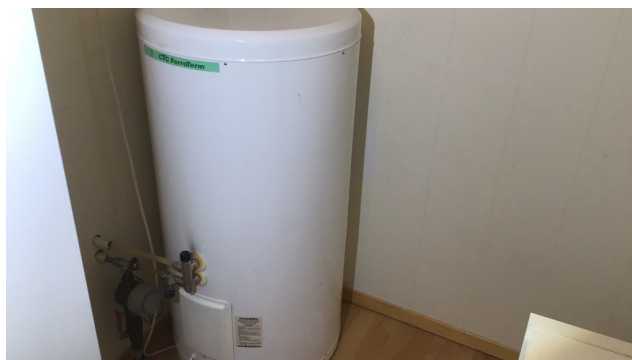
200 liters varmtvannstank plassert på teknisk rom, rommet har sluk og fliser på vegger og gulv som ivaretar lekkasjesikring.

- Det er ikke behov for utbedringstiltak siden tanken fungerer i dag, men ut ifra alder kan skader plutselig oppstå på eldre tanker.

-Kravet om fasttilkobling har ikke tilbakevirkende kraft, men det anbefales
