Tilstandsrapport

Boligbygg med flere boenheter

Kjerrheia 6 C, 4621 KRISTIANSAND S

Rapportdato: 23.04.2026

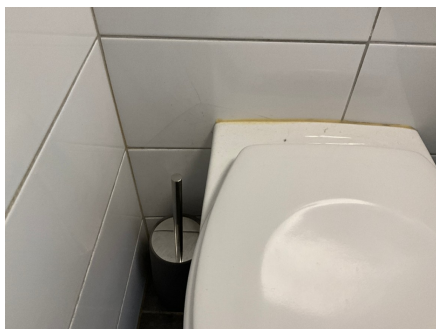
TG 2 Overflater vegger og himling

- Det er påvist sprekker i fliser.

- Skadet flis er i et område hvor den kun utgjør et estetisk avvik.

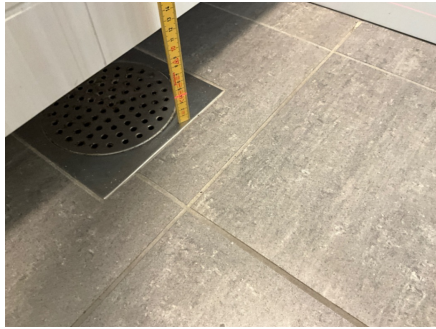
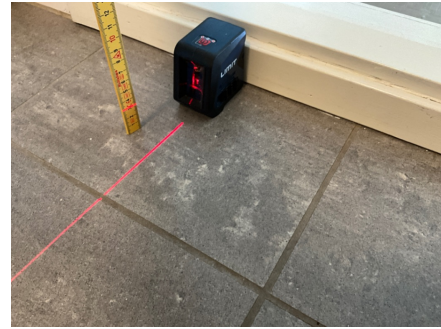
TG 2 Sluk, membran og tettesjikt

- Membran i kombinasjon med gammelt sluk uten klemring. Membran er smurt ned på sluk.

- Uten tilfredsstillende klemring er det vanskelig å sikre en vanntett overgang mellom smøremembranen og sluket. Dette øker risikoen for at vann kan sive ned langs sidene av sluket og forårsake fuktskader i gulvkonstruksjonen og omkringliggende område.

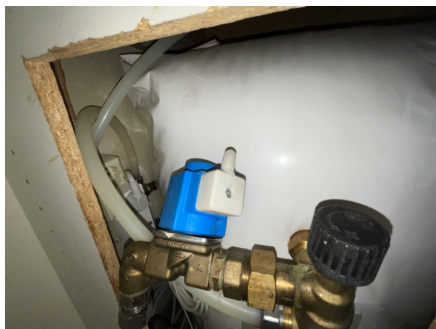
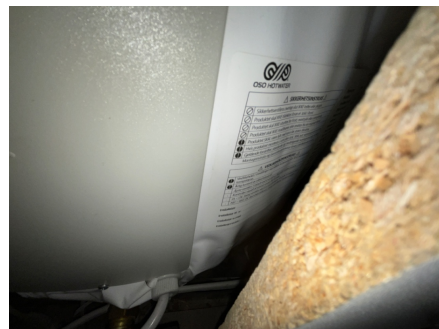
TE2 Varmtvannstank

- Det er ikke påvist tilfredsstillende el-tilkobling av varmtvannstank iht. gjeldende forskrift.

Varmtvannsberederen elektriske tilkobling er til stikkontakt. Regelverket tilsier fast tilkobling til denne type bereder.

Berederen har en elektrisk tilkobling som ikke er i tråd med dagens krav for beredere av slik størrelse og effekt.

Dette skyldes at tilkoblingen er blitt utført slik da berederen ble montert.

Den elektriske tilkoblingen med stikkontakt kan medføre økt fare for brannutvikling, grunnet belastningen tilkoblingen utsettes for.

Tiltak for fast tilkobling av berederen bør utføres, selv om dette ikke er et krav om på utføres tilkoblingen fast, før eventuelt ny bereder monteres. Det anbefales likevel at det etableres fast strømtilkobling for å motvirke fare for brann.

- Det bør etableres tilfredsstillende el-tilkobling etter gjeldende forskrift.

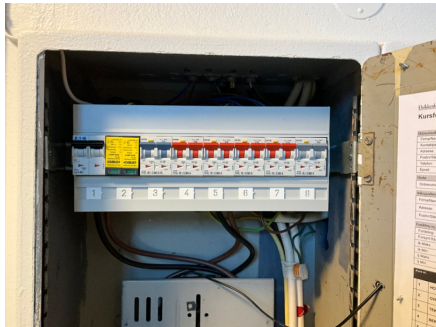
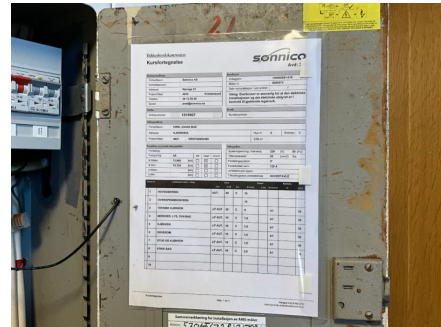
Det elektriske anlegget har automatsikringer. Sikringsskapet er plassert i gangen.

Ingen dokumentasjon er fremvist på anlegget.

Kontrollen som er utført er kun på synlige deler.

Ved renovering av badet må det forventes utskiftinger på anlegget.
