Enebolig  
Grevlingvegen 21  
2069 Jessheim

**Boligens tekniske tilstand:**

**Utført av:**

Dato: 08/12/2025

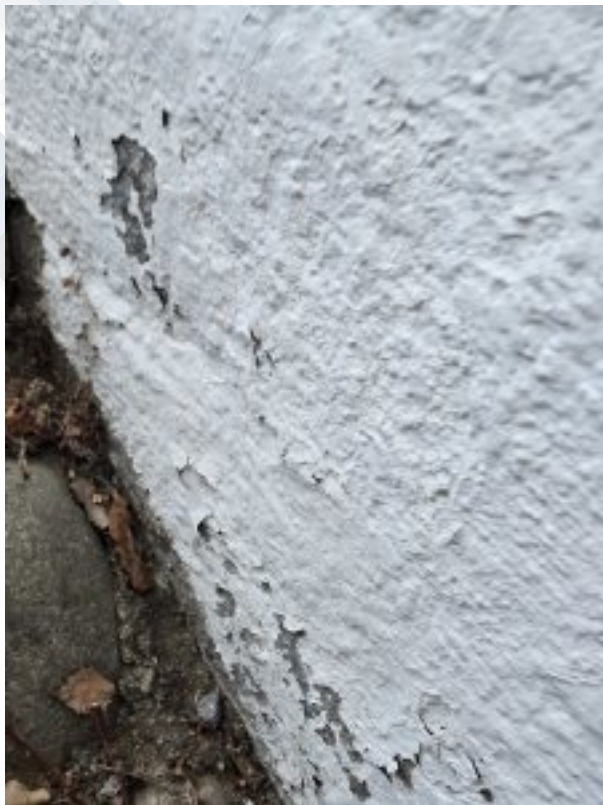
### TG 3 1.1 Byggegrunn, fundamenter, grunnmur, drenering og sikring mot vann og fuktighet

Det er påvist riss, sprekker eller skader på grunnmuren.

Det er påvist skader slik at drenering og annen sikring mot vann og fuktighet er utett.

Det er en begrensning at selve drenering/fuktsikring ligger under bakkenivå og er ikke tilgjengelig for inspeksjon. Det er ikke lagt merke til fuktsikring eller grunnmursplast rundt boligen, og det er tydelige tegn til avskalling av maling, puss samt små sprekker i grunnmuren. Under befaring ble det registrert forhøyede fuktverdier nederst på veggen i boden, og det er synlige fuktblærer på nedre del av veggen i entreen. TG3. Dette tyder på at grunnmuren ikke har tilstrekkelig beskyttelse mot fukt fra bakken, og at det mangler fuktsperre (plast) under det støpte betongdekket. Uten nødvendige tiltak, kan dette føre til ytterligere skader over tid. Det anbefales derfor å montere egnet fuktsikring og utbedre eksisterende skader for å hindre at situasjonen forverres. Se også punkt 9.1 - 9.1.3 Det anbefales å rense drenerør og nedløp fra takrenner ved eierskifte for å kontrollere at de fungerer som tiltenkt. Dette er et viktig tiltak for å sikre at vann ledes bort fra bygningen på en effektiv måte, og for å redusere risikoen for fuktinntrenging og skader på grunnmur og kjeller. Regelmessig rens av drenerør og nedløp bidrar til å opprettholde god drenering og beskytte konstruksjonen mot fuktskader, spesielt i forbindelse med store nedbørmengder eller snøsmelting

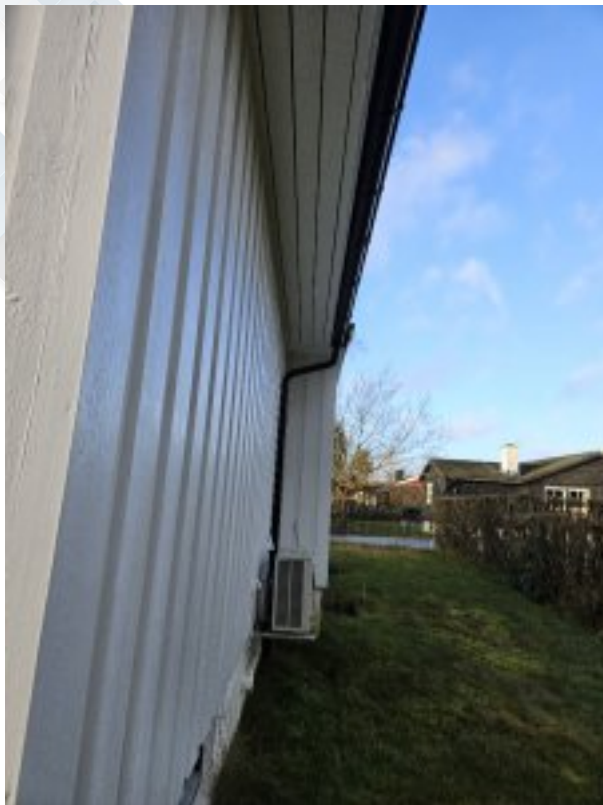
**Merknader:** Overflatevann skal ikke renne mot vegg/grunnmur. Fallet ut fra bygningen skal være minimum 1:50 i en avstand på minst 3 m fra veggen/grunnmur.

Det anbefales tiltak, å etablere tilstrekkelig fall fra grunnmur og å etablere drenggrøft som føres ut til en drenskum i nær fremtid. Dette vil bidra til å lede overvann bort fra bygget og redusere risikoen for fuktinntrengning mot grunnmuren. Et slikt tiltak bør ses i sammenheng med øvrig dreneringsarbeid og vurderes som en del av det helhetlige vedlikeholdet av eiendommen.

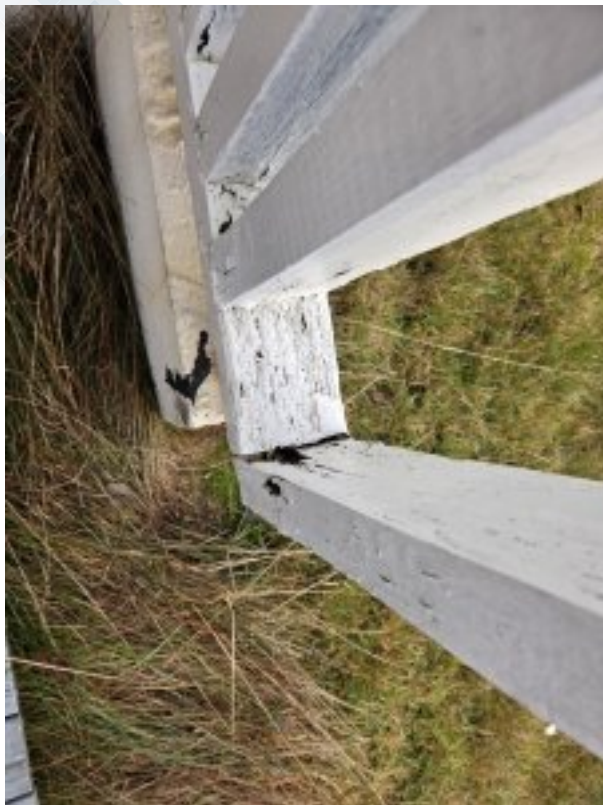
### TG 3 2.1 Yttervegger

Det er påvist deformasjoner og/eller fuktskader i ytterveggenes konstruksjoner.

Det er påvist skader, sprekker og råteskade på kledningen.

Ytterkledningen har råteskade på panelkledningen rundt nedgangen til kjelleretasjen og ved veggutspring ved terrassen. Det er også registrert tørrsprekker, noe avflassing av maling, enkelte blærer i malingsfilmen, svertesopp på øvrige deler av ytterkledningen, samt manglende luftespalte under kledningen. TG3 Disse forholdene kan føre til ytterligere forringelse av materialene, særlig dersom fuktproblematikken vedvarer over tid. For å forhindre videre skader og sikre levetiden til ytterkledningen må det utføres reparasjoner og utbedringer i nær fremtid. Ytterkledningen har også behov for vask, behandling og vedlikehold.

Manglende lufting bak kledningen vil kunne skade både kledningsbordene og bakveggen. Ved utskifting av panelbord må det etableres tilstrekkelig lufting på baksiden. Når luftespalten bak kledningen økes, må det påses at det er tilstrekkelig tetting med musebånd eller tilsvarende på baksiden for å forhindre skadedyr.

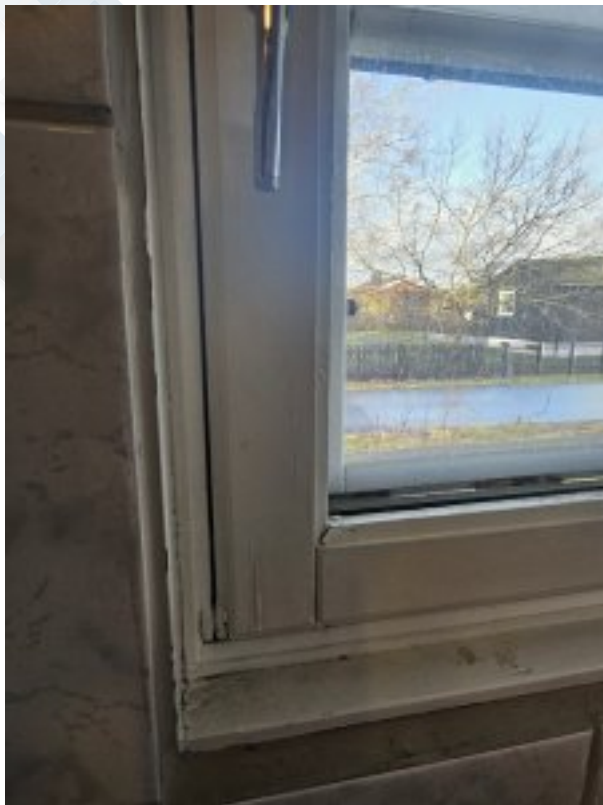
#### TG 2 3.1 Vinduer og ytterdører

Det ble foretatt en enkel funksjonstest av enkelte vinduer og terrassedør. Enkelte vinduer subber noe i karm, og det er registrert avflassing og fuktmerker på vinduer på badene, samt små hakk og mindre skader på enkelte vinduer. Tilstanden vurderes til TG2. Det settes også tilstandsgrad TG2 fordi vinduene og terrassedøren har passert mer enn halvparten av sin forventede levetid. Dette innebærer at det må påregnes behov for vedlikehold og eventuelt utskifting i nær fremtid for å sikre funksjonalitet og tilfredsstillende inneklima.

Det ble foretatt en enkel funksjonstest av enkelte innedører og av ytterdør, enkelte innedører subber noe i karm og i gulv og ytterdør bærer preg av bruksslitasje og subber i karm. Det er også stedvis små merker på gerikter og foringer. TG2 Slike forhold kan føre til redusert funksjonalitet og estetisk forringelse, samt økt risiko for ytterligere skade ved daglig bruk. Det anbefales å vurdere utbedring eller utskifting av de mest berørte dørene og listverket for å sikre god brukervennlighet og bevare boligens standard.

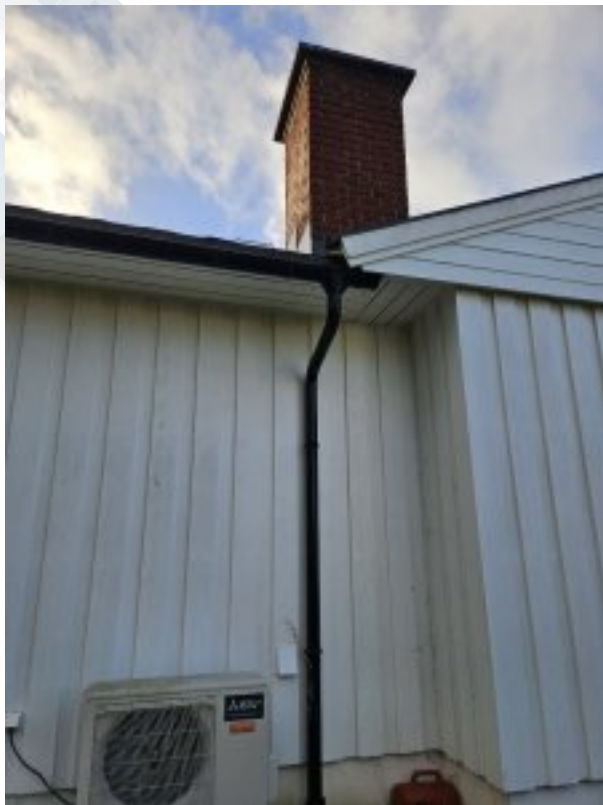
##### TG 2 4.1 Takkonstruksjon, takteking og skorstein over tak

Asfaltsingelen er ikke tilstrekkelig festet ned mot takrennen og det er stedvis mosevekster. TG2 Når asfaltsingelen ikke er godt festet mot takrennen, kan det føre til at vann ikke ledes riktig bort fra taket. Dette øker risikoen for vanninntrenging og skader på undertak og fasade. Mose på taket kan holde på fuktighet, noe som igjen kan føre til nedbrytning av takmaterialene over tid. Det kan også tette takrennen og nedløp, og dermed forverre dreneringen. Det anbefales å fjerne mose og kontrollere at asfaltsingelen er korrekt festet. Regelmessig vedlikehold vil forlenge takets levetid og redusere risikoen for fuktskader. Sjekk taket jevnlig, spesielt etter perioder med mye nedbør eller snøsmelting, for å sikre at det ikke oppstår ytterligere skader.

Takrenner og nedløp på deler av boligen bærer preg av værslitasje, misfarging, det mangler overligger i takrennen og takrenner har passert sin forventet levetid. TG2 Dette kan føre til redusert funksjon, som i verste fall kan medføre lekkasjer eller at vann ikke ledes bort fra bygningen på en hensiktsmessig måte. Det anbefales å kontrollere og eventuelt utbedre eller bytte ut deler av takrennesystemet for å sikre god avrenning og beskytte bygningskonstruksjonen mot fuktskader.

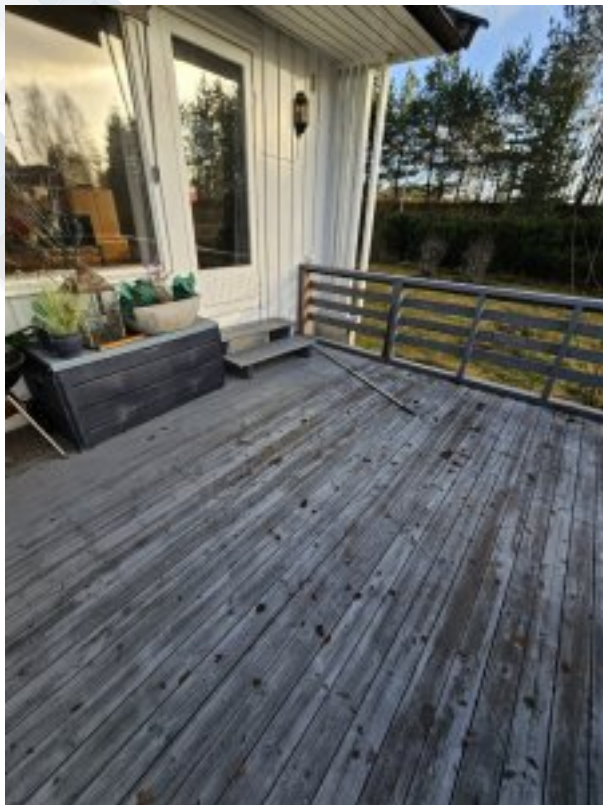
Terrasse på 21 m2 med adkomst via stue i 1. etasje, oppført i trekonstruksjon med terrassebord på bjelkelag og trerekkverk med rekkverkhøyde på 89cm. Det gjøres oppmerksom på at trappen til terrassen er ikke oppmålt. Deler av terrassen heller inn mot ytterveggen, som er ett tegn på svekkelse i understøttene eller bjelkelaget. TG3 Slike hellingsavvik kan oppstå over tid på grunn av setninger i grunnen, manglende eller sviktende fundamentering, eller slitasje på bjelkelaget. Dette kan føre til at vann renner mot ytterveggen, noe som øker risikoen for fuktinntrenging og skader på både terrasse og fasade. Det anbefales tiltak som å undersøke understøttene og bjelkelaget for tegn til svekkelse, råte eller deformasjonen og utfør eventuelle reparasjoner eller forsterkninger for å sikre konstruksjonens stabilitet og levetid.

Rekkverkhøyden er ikke tilstrekkelig, da kravet på oppføringstidspunktet var minimum 1 meter. TG2 Dette innebærer at dagens rekkverk ikke tilfredsstiller gjeldende forskriftskrav, og det anbefales å øke høyden for å ivareta sikkerheten. Det er råteskade på enkelte panelbord på trappen utenfor garasjen. TG3 Dette indikerer at panelbordene har vært utsatt for fukt over tid, og det anbefales å skifte ut skadede bord for å forhindre ytterligere nedbrytning og sikre trappens funksjon og sikkerhet.

Terrassebordene har tydelige tegn på grønske, tørrsprekker og generell slitasje, noe som indikerer at de trenger vask, behandling og vedlikehold i nær fremtid. Tilstanden er vurdert til tilstandsgrad TG2, som betyr at det er moderate avvik og at tiltak bør planlegges for å opprettholde funksjon og sikkerhet.

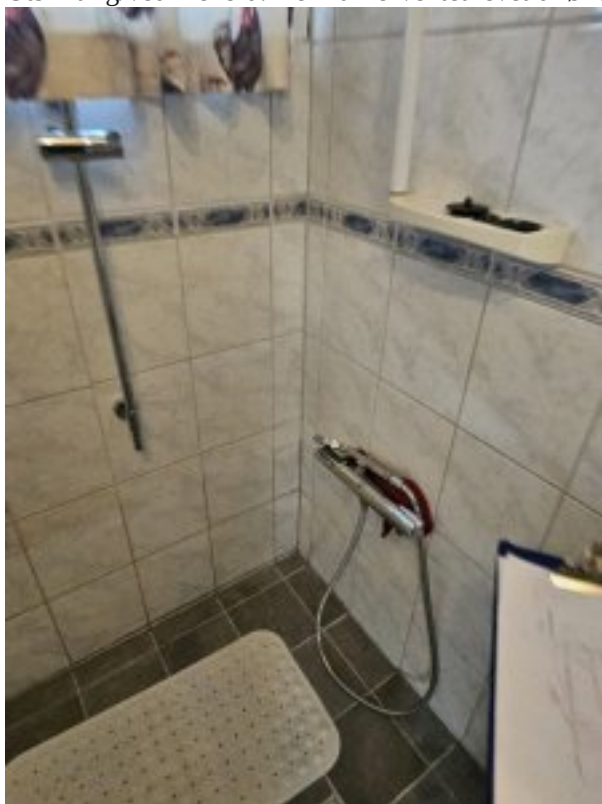
### 7.1 Bad i 1.etasje

Det er bom under 3 stk fliser i dusjsonen og veggfliser fremstår av eldre dato med bruksslitasje. TG2 Dette tyder på at flisene ikke har fullt feste til underlaget, noe som kan føre til ytterligere skade over tid. Sprekkene i fugene kan også være et tegn på bevegelser i konstruksjonen eller utilstrekkelig underarbeid. Det anbefales å følge med på om omfanget utvikler seg, og for å forhindre fuktinntrenging og opprettholde badets funksjon, bør det vurderes utbedring av både bom og fugesprekker. Veggfliser som er av eldre dato kan ha redusert levetid og være mer utsatt for skader som sprekker o.l. Eldre fliser kan også ha svakere fuger og mindre motstandsdyktighet mot fukt, noe som øker risikoen for vanninntrenging og påfølgende skader på underliggende konstruksjoner. Det anbefales derfor å vurdere tilstanden nøye og eventuelt planlegge utskifting eller rehabilitering dersom det oppdages flere tegn til slitasje eller skade.

Det gjøres oppmerksom på at det er 2 stk vinduer i dusjsonen, hvorav vinduet er laget av trevirke, og det anbefales at treverket som står fuktutsatt følges opp med regelmessig kontroll og tilsyn. Se også punkt 3.1

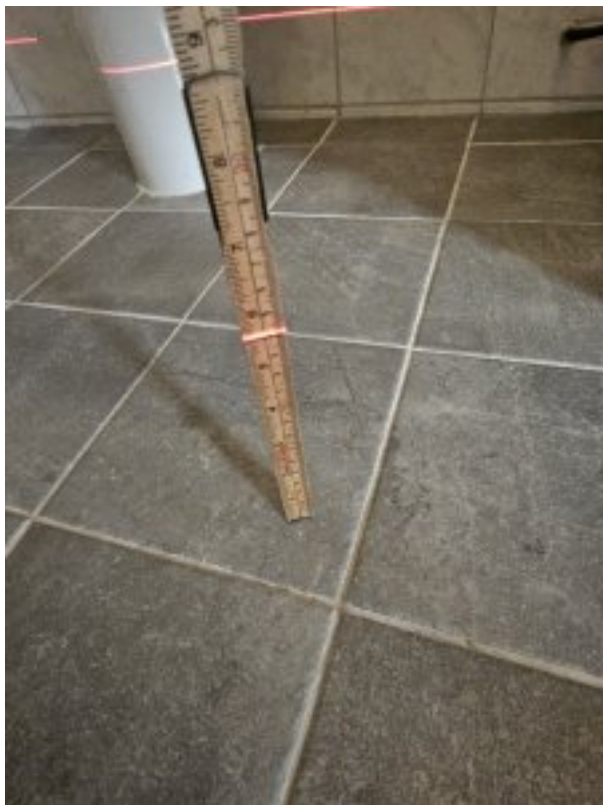
## TG 2 7.1.2 Overflate gulv

Det ble utført en enkelt test av overflatene, der det registreres ikke tilfredsstillende fall på gulv mot sluk. Det ble målt 20 mm høydeforskjell fra toppen av sluket til toppen av membranen ved dørterskelen, og deler av gulvet mellom wc og servant er mer eller mindre i vater. TG2 Kravet var 25 mm til sluk og 10 mm per meter på resterende gulvflate. Dette innebærer at gulvet ikke oppfyller gjeldende forskriftskrav for fall mot sluk, noe som øker risikoen for vannansamling og potensielle fuktskader. Det anbefales å utfører tiltak og vurdering oppgraderingen av badegulvet i nær fremtid.

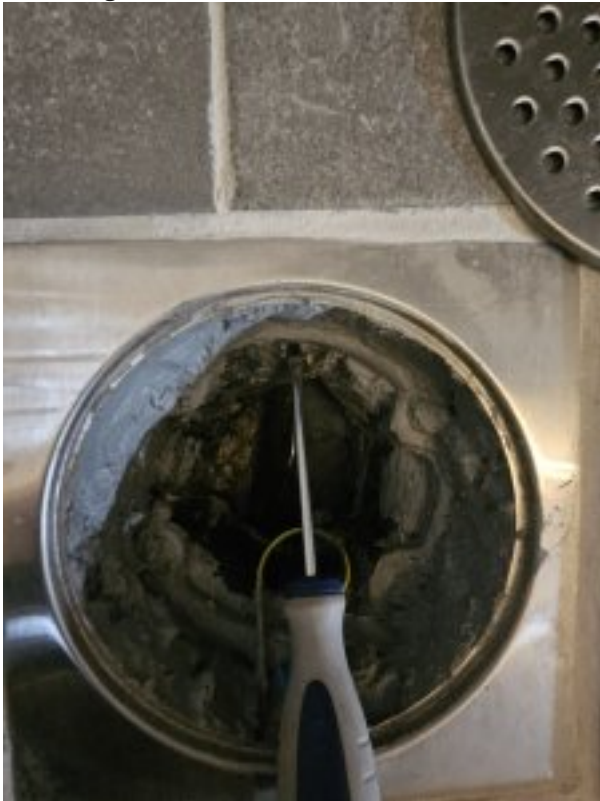
### TG 2 7.1.3 Membran, tettesjiktet og sluk

Det er ingen synlig mansjett under klemring i sluket, det antas at det ligger en underliggende bunnmembran under støpt dekket. TG2. Men ytterligere undersøkelser må gjøres for å bekrefte konstruksjonen og sikre at tettingen mot fukt og vanninntrenging er tilstrekkelig. Manglende synlig mansjett kan medføre økt risiko for lekkasje dersom membranen ikke er korrekt utført.

Det settes også tilstandsgrad TG2 på dokumentasjon da det ikke er fremlagt dokumentasjon på utført membran, og ytterligere undersøkelser må gjøres. Manglende dokumentasjon gir usikkerhet rundt utførelse og kvalitet på membran, noe som kan medføre økt risiko for fukt- og vannskader. Det anbefales å innhente relevant dokumentasjon.

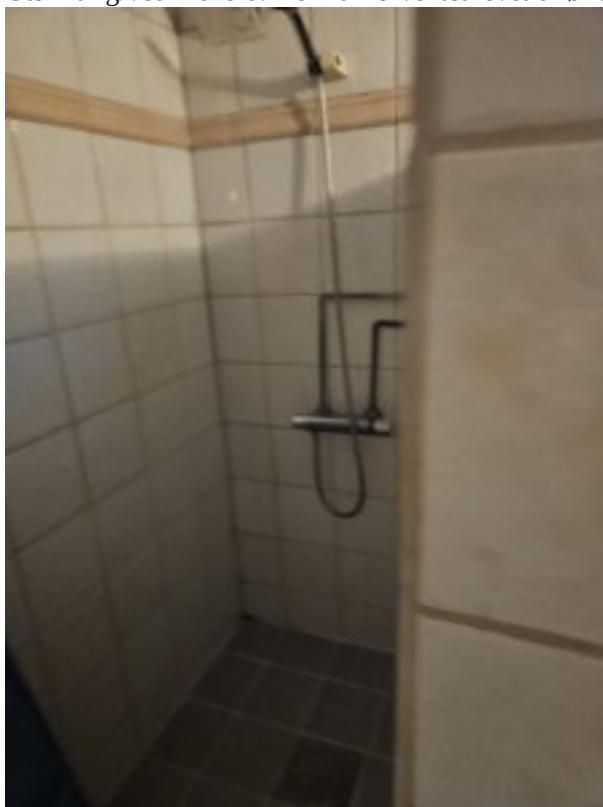
### TG 3 7.2.1 Overflate vegger og himling

Badet har tydelige tegn på både alder, bruksslitasje og ufagmessig oppføring. Spesielt er veggen inn mot dusjnisen skeiv, TG3 noe som kan indikere konstruksjonsmessige avvik eller manglende presisjon ved oppføring. Slike skjevheter kan føre til ytterligere problemer med tetting og vannavrenning. Det er ingen synlige tegn til membran på veggene eller i dusjsonen. Membran er et krav i våtrom for å hindre fuktinntrenging i konstruksjonen. Uten membran er det stor risiko for at vann trenger inn i vegger og gulv, noe som kan føre til råte, soppdannelse og skader på underliggende materialer. Det anbefales å utføre tiltak som oppgradering og full rehabilitering av badet.

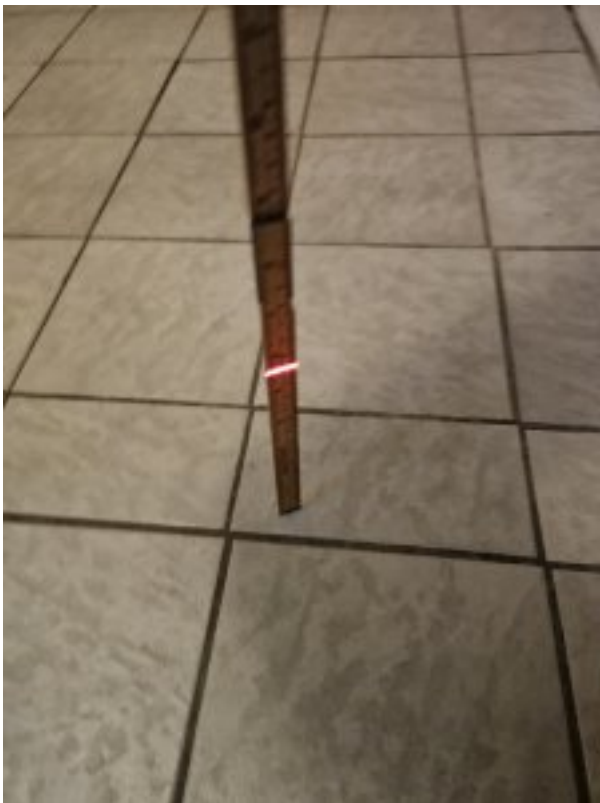
### TG 3 7.2.2 Overflate gulv

Flisegulvet har flere nivåforskjeller som indikere at rommet ikke er tilegnet ett bad, det ble også utført en enkelt test av overflatene, der det registreres tilfredsstillende fall på gulv fra toppen av det ene sluket mot terskel, men deler av gulvet er mer eller mindre i vater og høydeforskjeden til dusjnisen utgjør en risiko for vannansamling og potensielle fuktskader. Dersom vann blir stående i dusjnisen eller andre deler av gulvet, øker faren for fuktskader, råte og sopp.

Det er ingen synlige tegn til membran under gulvfliser eller i dusjsonen. TG3 Membran er et krav i våtrom for å hindre fuktinntrenging i konstruksjonen. Uten membran er det stor risiko for at vann trenger inn i vegger og gulv, noe som kan føre til råte, soppdannelse og skader på underliggende materialer.

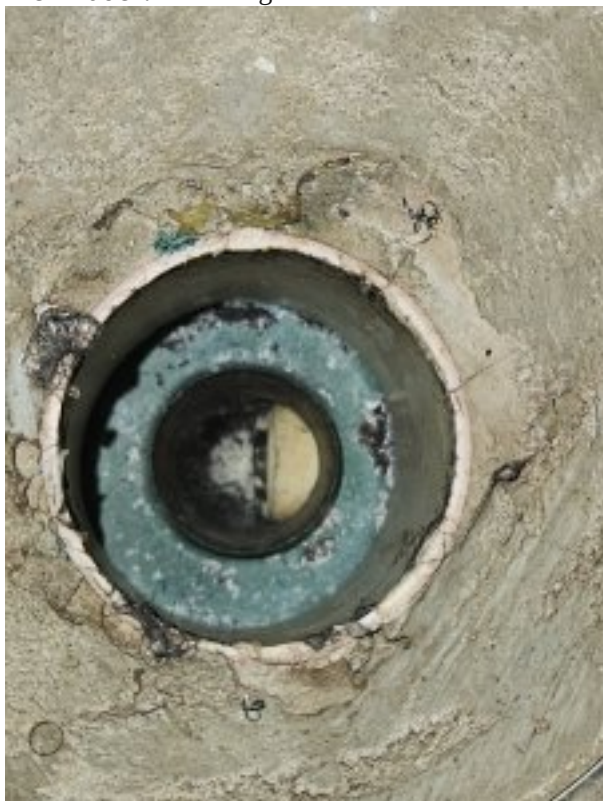
### TG 3 7.2.3 Membran, tettesjiktet og sluk

Det er ingen synlig tegn til membran under vegg- og gulvfliser, verken på veggene eller i dusjsonen. Membran er et krav i våtrom for å hindre fuktinntrenging i konstruksjonen. Uten membran er det stor risiko for at vann trenger inn i vegger og gulv, noe som kan føre til råte, soppdannelse og skader på underliggende materialer. I tillegg fremstår badet som ufagmessig oppført, med ufagmessige løsninger for avløpsrør og sluk i dusjsonen. Feil dimensjonering av avløpsrør og mangelfulle slukløsninger kan føre til dårlig avrenning, økt risiko for lekkasjer og fuktproblemer, og kan være i strid med gjeldende forskrifter for våtrom. Det anbefales å utføre tiltaks som oppgraderinger og full rehabilitering av membranen på hele badet før videre bruk. Se også punkt 10.1

Det er ingen synlig mansjett under klemring i sluket. TG2. Men ytterligere undersøkelser må gjøres for å bekrefte konstruksjonen og sikre at tettingen mot fukt og vanninntrenging er tilstrekkelig. Manglende synlig mansjett kan medføre økt risiko for lekkasje dersom membranen ikke er korrekt utført eller manglende.

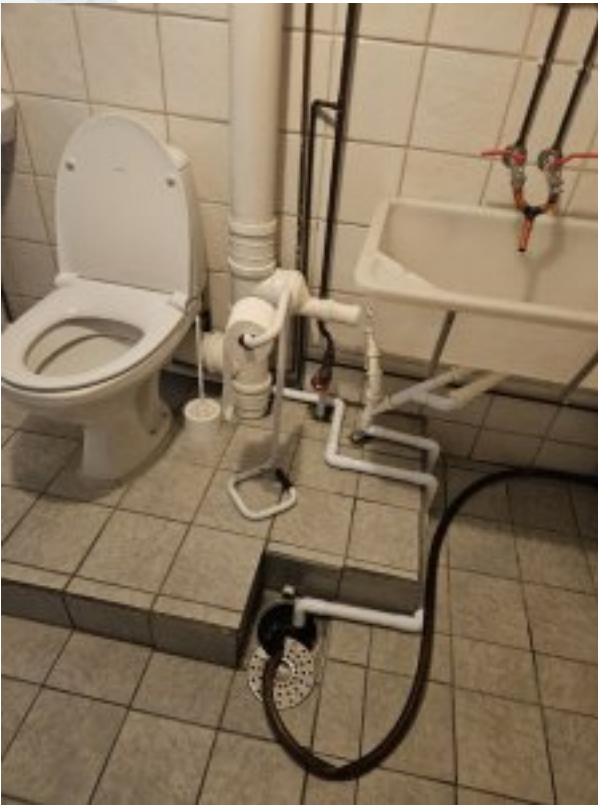
### TG 3 10.1 WC og innvendige vann- og avløpsrør

Røroppheng i kjelleretasjen er ikke i tråd med gjeldende forskrifter eller anbefalte standarder og har passert mer enn forventet levetid, TG3 noe som kan påvirke både funksjon og levetid på installasjonene.  
Mer enn forventet brukstid er oppbrukt på vann- og avløpsløsning. Som følge av alder må rør og sluk jevnlig kontrolleres og rengjøres. For utbedring må sluk, vann og avløpsrør skiftes ut, tidspunkt for når dette blir nødvendig er vanskelig å si noe om. Alder på bygningsdelen utgjør en risiko for at skader plutselig kan oppstå. Sluk, vann og avløpsrør må holdes under oppsyn, oppgradering anbefales.

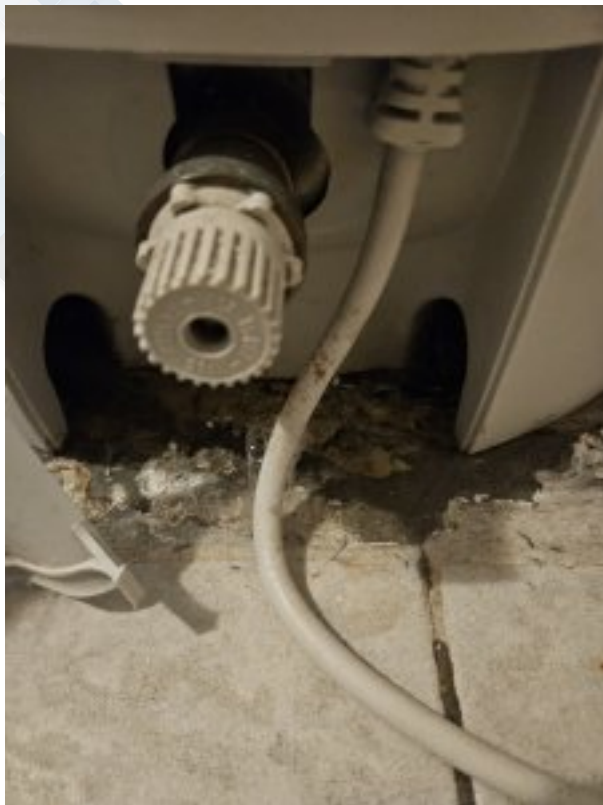
**TG 2** 10.2 Varmtvannsbereder

Varmtvannsbereder er fra nyere dato, men ukjent år  
Det er påvist avdrypp og fuktskjolder ved bereder.  
Berederens plassering er tilfredsstillende.  
Berederen er lekkasjesikret.

Varmtvannsberedere er ikke koblet til en fast koblingsboks med egen servicebryter. TG2. Dette er viktig for både sikkerhet og praktisk vedlikehold, da en slik løsning gjør det enklere å utføre service og reparasjoner uten å måtte slå av strømmen til hele boligen. Det anbefales å få installert fast koblingsboks med servicebryter av fagperson for å oppfylle gjeldende forskriftskrav og sikre trygg drift. Se også punkt 11
