Grevlingvegen 21, 2069 JESSHEIM

**Fin familiebolig med sentral beliggenhet på populære Nordbymoen. Dobbel garasje. Barnevennlig.**

Enebolig  
Grevlingvegen 21  
2069 Jessheim

#### Boligens tekniske tilstand:

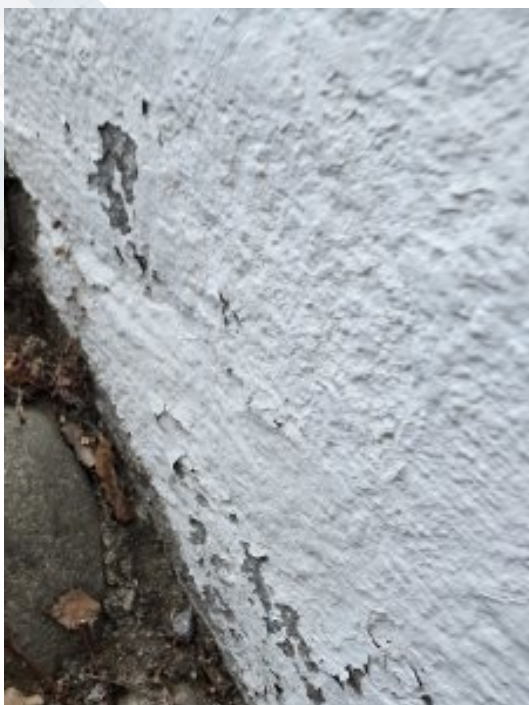
Det er ikke lagt merke til fuktsikring eller grunnmursplast rundt boligen, og det er tydelige tegn til avskalling av maling, puss samt små sprekker i grunnmuren. Under befaring ble det registrert forhøyede fuktverdier nederst på veggen i boden, og det er synlige fuktblærer på nedre del av veggen i entreen. TG3. Dette tyder på at grunnmuren ikke har tilstrekkelig beskyttelse mot fukt fra bakken, og at det mangler fuktsperre

(plast) under det støpte betongdekket. Uten nødvendige tiltak, kan dette føre til ytterligere skader over tid. Det anbefales derfor å montere egnet fuktsikring og utbedre eksisterende skader for å hindre at situasjonen forverres. Se også punkt 9.1 - 9.1.3 Det anbefales å rense drenerør og nedløp fra takrenner ved eierskifte for å kontrollere at de fungerer som tiltenkt. Dette er et viktig tiltak for å sikre at vann ledes bort fra bygningen på en effektiv måte, og for å redusere risikoen for fuktinntrenging og skader på grunnmur og kjeller. Regelmessig rens av drenerør og nedløp bidrar til å opprettholde god drenering og beskytte konstruksjonen mot fuktskader, spesielt i forbindelse med store nedbørsmengder eller snøsmelting. Estimert kostnad er ment å være orienterende for denne type arbeid. Denne rapporten må ikke oppfattes som et pristilbud på utbedring. Endelig pris på utbedring får man først hvis det innhentes pristilbud fra håndverkerfirmaer. Takstmannens prisvurdering ved utskiftning antas mer enn Kr. 300 000,-.

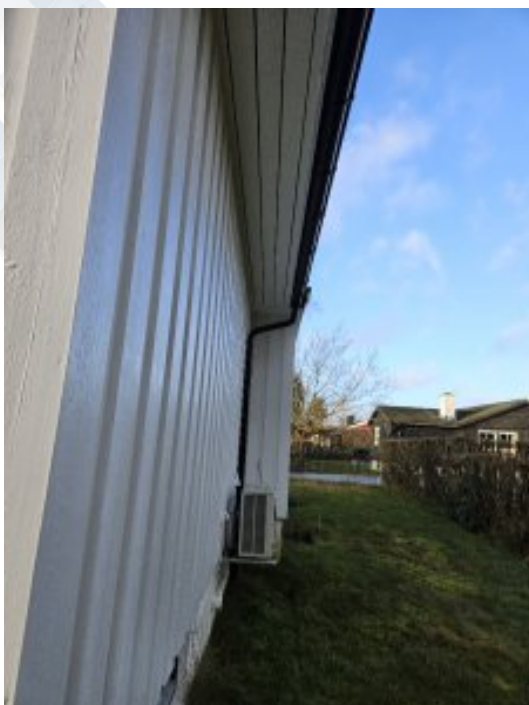
Terrenget er tilnærmet flatt rundt boligen, med noe fall inn mot grunnmur stedvis. TG2 Det må påberegnes å etablere fall fra grunnmur i nær fremtid. Det anbefales tiltak, å etablere tilstrekkelig fall fra grunnmur og å etablere drenggrøft som føres ut til en drengskum i nær fremtid. Dette vil bidra til å lede overvann bort fra bygget og redusere risikoen for fuktinntrengning mot grunnmuren. Et slikt tiltak bør ses i sammenheng med øvrig dreneringsarbeid og vurderes som en del av det helhetlige vedlikeholdet av eiendommen.

Det anbefales tiltak, å etablere tilstrekkelig fall fra grunnmur og å etablere drenggrøft som føres ut til en drenskum i nær fremtid. Dette vil bidra til å lede overvann bort fra bygget og redusere risikoen for fuktinntrengning mot grunnmuren. Et slikt tiltak bør ses i sammenheng med øvrig dreneringsarbeid og vurderes som en del av det helhetlige vedlikeholdet av eiendommen.

**Merknader:** Overflatevann skal ikke renne mot vegg/grunnmur. Fallet ut fra bygningen skal være minimum 1:50 i en avstand på minst 3 m fra veggen/grunnmur.

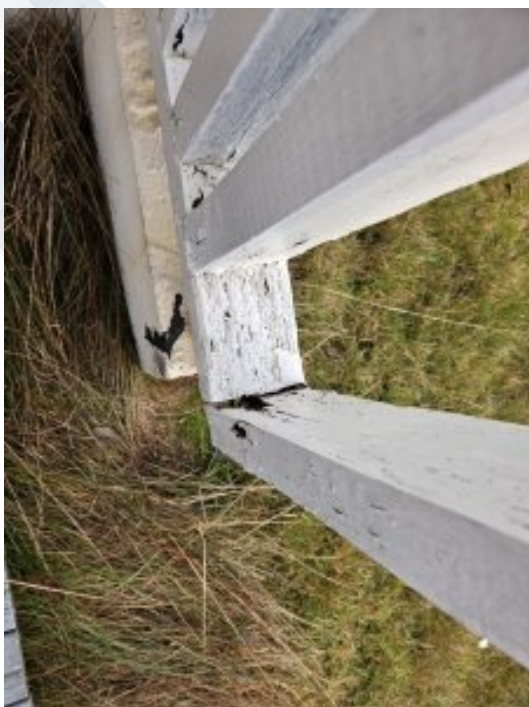
### TG 3 2.1 Yttervegger

Ytterkledningen har råteskade på panelkledningen rundt nedgangen til kjelleretasjen og ved veggutspring ved terrassen. Det er også registrert tørrsprekker, noe avflassing av maling, enkelte blærer i malingsfilmen, svertesopp på øvrige deler av ytterkledningen, samt manglende luftespalte under kledningen. TG3 Disse forholdene kan føre til ytterligere forringelse av materialene, særlig dersom fuktproblematikken vedvarer over tid. For å forhindre videre skader og sikre levetiden til ytterkledningen må det utføres reparasjoner og utbedringer i nær fremtid. Ytterkledningen har også behov for vask, behandling og vedlikehold. Manglende lufting bak kledningen vil kunne skade både kledningsbordene og bakveggen. Ved utskiftning av panelbord må det etableres tilstrekkelig lufting på baksiden. Når luftespalten bak kledningen økes, må det påses at det er tilstrekkelig tetting med musebånd eller tilsvarende på baksiden for å forhindre skadedyr. Estimert kostnad er ment å være orienterende for denne type arbeid. Denne rapporten må ikke oppfattes som et pristilbud på utbedring. Endelig pris på utbedring får man først hvis det innhentes pristilbud fra håndverkerfirmaer. Takstmannens prisvurdering ved utskiftning antas mellom Kr. 50.000. - og 100.000.-.

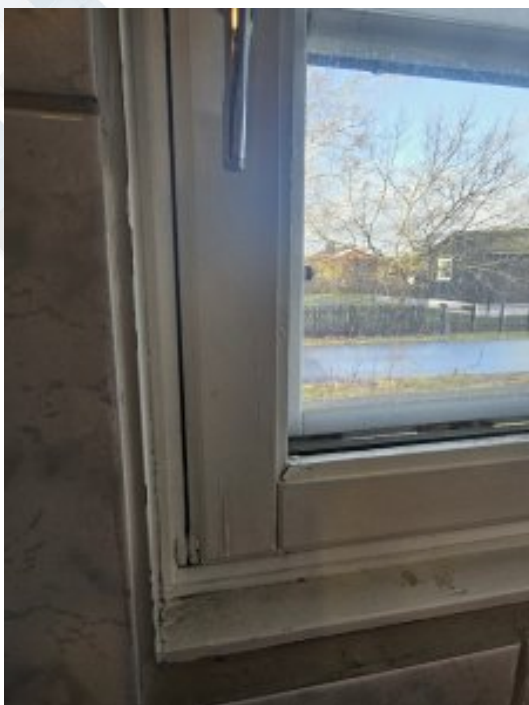
#### **TG 2** 3.1 Vinduer og ytterdører

Det ble foretatt en enkel funksjonstest av enkelte vinduer og terrassedør. Enkelte vinduer subber noe i karm, og det er registrert avflassing og fuktmerker på vinduer på badene, samt små hakk og mindre skader på enkelte vinduer. Tilstanden vurderes til TG2. Det settes også tilstandsgrad TG2 fordi vinduene og terrassedøren har passert mer enn halvparten av sin forventede levetid. Dette innebærer at det må påregnes behov for vedlikehold og eventuelt utskifting i nær fremtid for å sikre funksjonalitet og tilfredsstillende innneklima. Det gjøres oppmerksom på at det er vinduer plassert i sprutsonen på badet i 1. etasje. Dette innebærer at vinduene er særlig utsatt for fukt og vannsprut, noe som kan øke risikoen for fuktskader og redusert levetid på treverket. Det anbefales derfor regelmessig kontroll og vedlikehold av vinduene for å sikre at

Det ble foretatt en enkel funksjonstest av enkelte innedører og av ytterdør, enkelte innedører subber noe i karm og i gulv og ytterdør bærer preg av bruksslitasje og subber i karm. Det er også stedvis små merker på gerikter og foringer. TG2 Slike forhold kan føre til redusert funksjonalitet og estetisk forringelse, samt økt risiko for ytterligere skade ved daglig bruk. Det anbefales å vurdere utbedring eller utskifting av de mest berørte dørene og listverket for å sikre god brukervennlighet og bevare boligens standard.

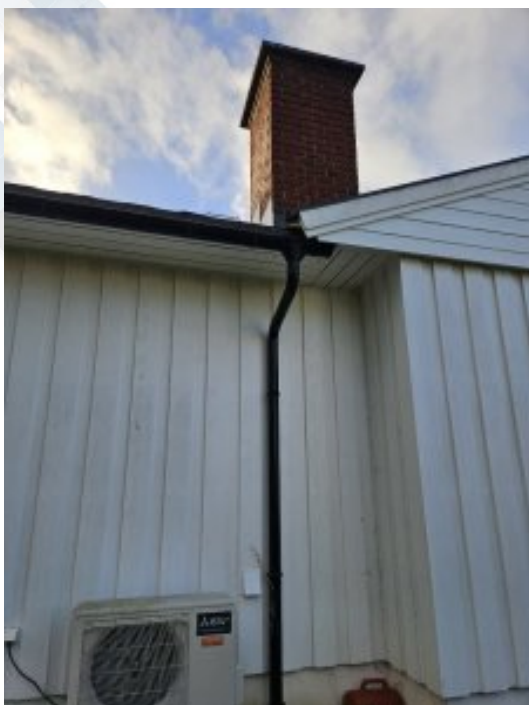
##### TG 2 4.1 Takkonstruksjon, takteking og skorstein over tak

Asfaltsingelen er ikke tilstrekkelig festet ned mot takrennen og det er stedvis mosevekster. TG2 Når asfaltsingelen ikke er godt festet mot takrennen, kan det føre til at vann ikke ledes riktig bort fra taket. Dette øker risikoen for vanninntrenging og skader på undertak og fasade. Mose på taket kan holde på fuktighet, noe som igjen kan føre til nedbrytning av takmaterialene over tid. Det kan også tette takrennen og nedløp, og dermed forverre dreneringen. Det anbefales å fjerne mose og kontrollere at asfaltsingelen er korrekt festet. Regelmessig vedlikehold vil forlenge takets levetid og redusere risikoen for fuktskader. Sjekk taket jevnlig, spesielt etter perioder med mye nedbør eller snøsmelting, for å sikre at det ikke oppstår ytterligere skader. Takrenner og nedløp på deler av boligen bærer preg av værslitasje, misfarging, det mangler overligger i takrennen og takrenner har passert sin forventet levetid. TG2 Dette kan føre til redusert funksjon, som i verste fall kan medføre lekkasjer eller at vann ikke ledes bort fra bygningen på en hensiktsmessig måte. Det anbefales å kontrollere og eventuelt utbedre eller bytte ut deler av takrennesystemet for å sikre god avrenning og beskytte bygningskonstruksjonen mot fuktskader.

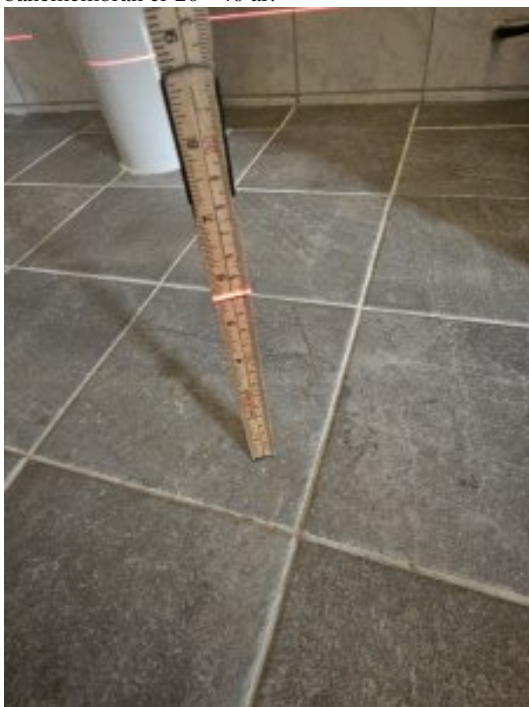
**TG 2** 7.1.2 Overflate gulv

gulvflate. Dette innebærer at gulvet ikke oppfyller gjeldende forskriftskrav for fall mot sluk, noe som øker risikoen for vannansamling og potensielle fuktskader. Det anbefales å utfører tiltak og vurderingoppgraderingen av badegulvet i nær fremtid.

Det er ikke påvist riss og sprekker.  
Det er ikke påvist sprekker i fuger.  
Det er ikke påvist bom (hulrom) under fliser.  
Det er ikke påvist spor etter råteskade, muggvekst eller skadedyr.  
Det er ikke påvist tilfredsstillende fall til sluket.  
Terskel er vurdert som tilfredsstillende.  
Det er ikke påvist tilfredsstillende høydeforskjell fra toppen av sluket til toppen av membranen ved dørterskelen.  
Det er påvist flekker eller andre skader.

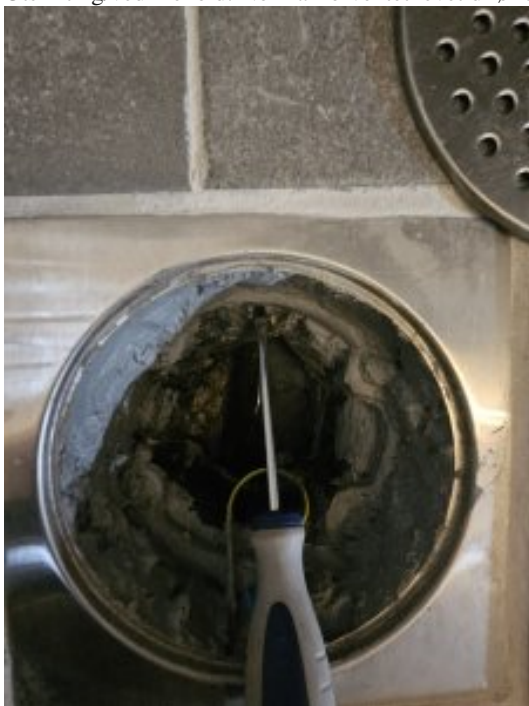
#### TG 2 7.1.3 Membran, tettesjiktet og sluk

Det er ingen synlig mansjett under klemring i sluket, det antas at det ligger en underliggende bunnmembran under støpt dekket. TG2. Men ytterligere undersøkelser må gjøres for å bekrefte konstruksjonen og sikre at tettingen mot fukt og vanninntrenging er tilstrekkelig. Manglende synlig mansjett kan medføre økt risiko for lekkasje dersom membranen ikke er korrekt utført. Det settes også tilstandsgrad TG2 på dokumentasjon da det ikke er fremlagt dokumentasjon på utført membran, og ytterligere undersøkelser må gjøres. Manglende dokumentasjon gir usikkerhet rundt utførelse og kvalitet på membranen, noe som kan medføre økt risiko for fukt- og vannskader. Det anbefales å innhente relevant dokumentasjon.

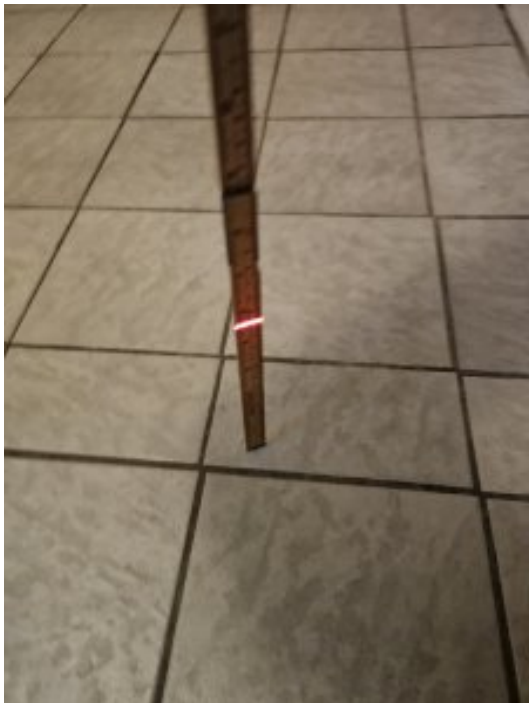
### TG 3 7.2.2 Overflate gulv

Det er bom under 3 stk fliser i dusjonen og veggfliser fremstår av eldre dato med bruksslitasje. TG2 Dette tyder på at flisene ikke har fullt feste til underlaget, noe som kan føre til ytterligere skade over tid. Sprekkene i fugene kan også være et tegn på bevegelser i konstruksjonen eller utilstrekkelig underarbeid. Det anbefales å følge med på om omfanget utvikler seg, og for å forhindre fuktinntrenging og opprettholde badets funksjon, bør det vurderes utbedring av både bom og fugesprekker Veggfliser som er av eldre dato kan ha redusert levetid og være mer utsatt for skader som sprekker o.l. Eldre fliser kan også ha svakere fuger og mindre motstandsdyktighet mot fukt, noe som øker risikoen for vanninntrenging og påfølgende skader på underliggende konstruksjoner. Det anbefales derfor å vurdere tilstanden nøye og eventuelt planlegge utskifting eller rehabilitering dersom det oppdages flere tegn til slitasje eller skade.

Det er påvist riss og sprekker.  
Det er påvist bom (hulrom) under fliser.  
Det er ikke påvist spor etter råteskade, muggvekst eller skadedyr.  
Det er ikke påvist tilfredsstillende fall til sluket.  
Terskel er vurdert som ikke tilfredsstillende.  
Det er ikke påvist tilfredsstillende høydeforskjell fra toppen av sluket til toppen av membranen ved dørterskelen.  
Det er påvist flekker eller andre skader.

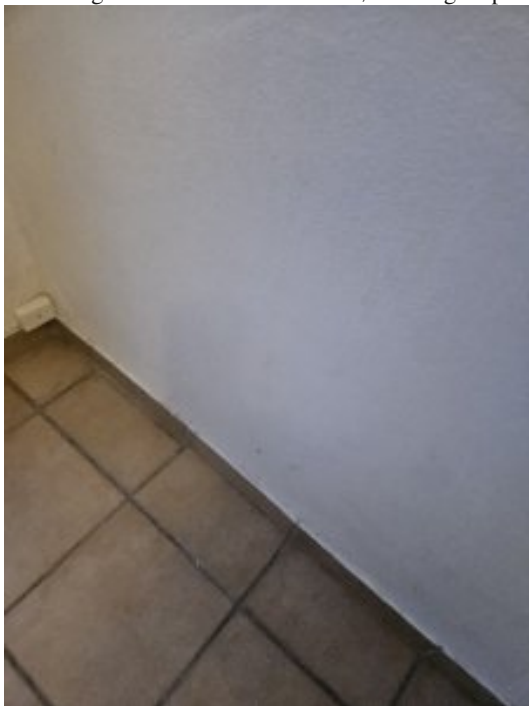
Veggenes og himlingens overflater  
Vegger og tak/himlinger fremstår i ok stand, men det ble avdekket noe svertesopp, avflassing og fuktblærer på nedre del av vegg i gang, bod og entre i kjelleretasje. TG2 Dette indikerer at det har vært fukt over tid, og svertesopp kan føre til misfarging og redusert inneklimate. Malingen eller overflaten på veggen har løsnet, ofte som følge av fukt eller dårlig vedheft. Synlige bobler eller blærer i overflaten tyder på at fukt har trengt inn i veggen, noe som kan føre til ytterligere skader hvis det ikke utbedres.

Moderate avvik hvor tiltak bør planlegges for å opprettholde funksjon og sikkerhet. Det anbefales å undersøke årsaken til fuktinntrengningen nærmere og vurdere nødvendige utbedringer for å forhindre videre skade og sikre et godt inneklima.

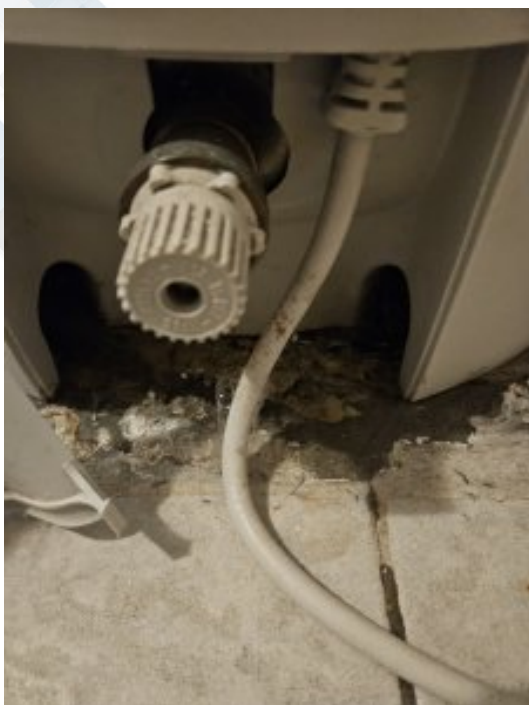
**TG 2** 10.2 Varmtvannsbereder

Varmtvannsbereder er kun visuelt inspisert, og det ble registrert avdrypp fra bereder. TG2 Det anbefales å gjennomføre jevnlig service på varmtvannsberedere for å sikre optimal drift og forlenge levetiden på anlegget. Regelmessig kontroll kan også bidra til å avdekke tidlige tegn på slitasje eller lekkasjer, noe som kan forhindre større skader og uforutsette utgifter. Varmtvannsberedere er ikke koblet til en fast koblingsboks med egen servicebryter. TG2. Dette er viktig for både sikkerhet og praktisk vedlikehold, da en slik løsning gjør det enklere å utføre service og reparasjoner uten å måtte slå av strømmen til hele boligen. Det anbefales å få installert fast koblingsboks med servicebryter av fagperson for å oppfylle gjeldende forskriftskrav og sikre trygg drift. Se også punkt 11

Varmtvannsbereder er fra nyere dato, men ukjent år  
Det er påvist avdrypp og fuktskjolder ved bereder.  
Berederens plassering er tilfredsstillende.  
Berederen er lekkasjesikret.

Varmtvannsberedere er ikke koblet til en fast koblingsboks med egen servicebryter. TG2. Dette er viktig for både sikkerhet og praktisk vedlikehold, da en slik løsning gjør det enklere å utføre service og reparasjoner uten å måtte slå av strømmen til hele boligen. Det anbefales å få installert fast koblingsboks med servicebryter av fagperson for å oppfylle gjeldende forskriftskrav og sikre trygg drift. Se også punkt 11
