# Frognerhagan 158

## 2322 RIDABU

### Tilstandsrapport

### Eierskifte

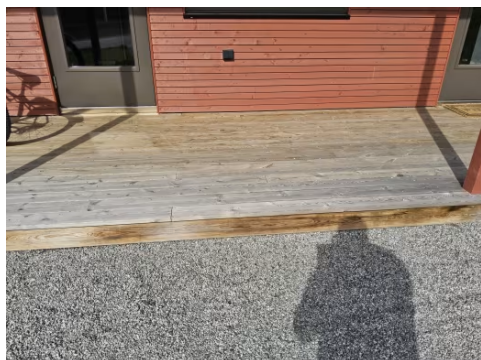
Terrengforhold er ikke vurdert på grunn av inntilliggende terrasser.

Terrengforhold er ikke undersøkt på grunn av plassering av terrasser.

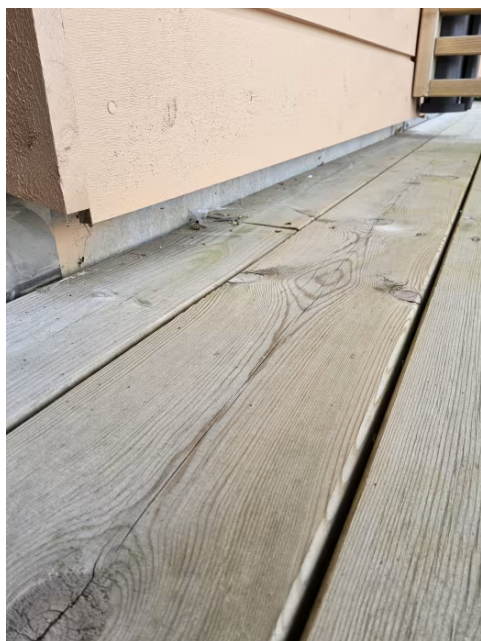
Grunnmur er ikke undersøkt på grunn av inntilliggende terrasser.

Deler av grunnmuren er ikke tilgjengelig for undersøkelser på grunn av bygningsdeler som er plassert mot grunnmuren (terrasser).

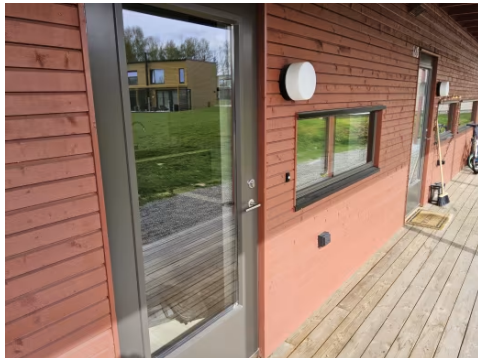
| Ytterdør tar i terskel og har behov for justering. | |

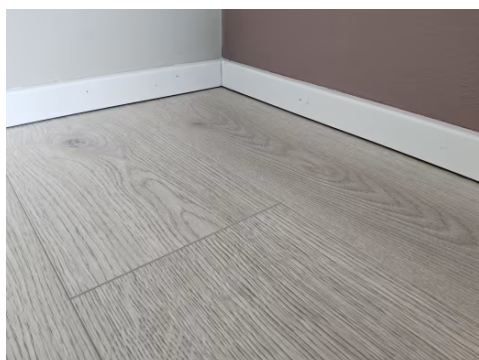
Bilde av glippe mellom gulv og gulvlister.

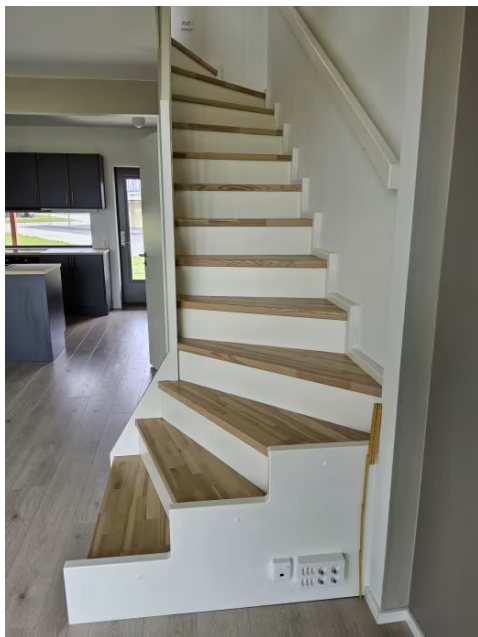
Trappen mangler stedvis rekkverk. Det registreres tydelig knirk i enkelte trappetrinn, forholdet skyldes løse/bevegelse i enkelte trinn.

Nederste del av trappen mangler rekkverk.

Etablering av rekkverk anbefales for bedre sikkerhet. Tiltak for å redusere/fjerne knirk anbefales.

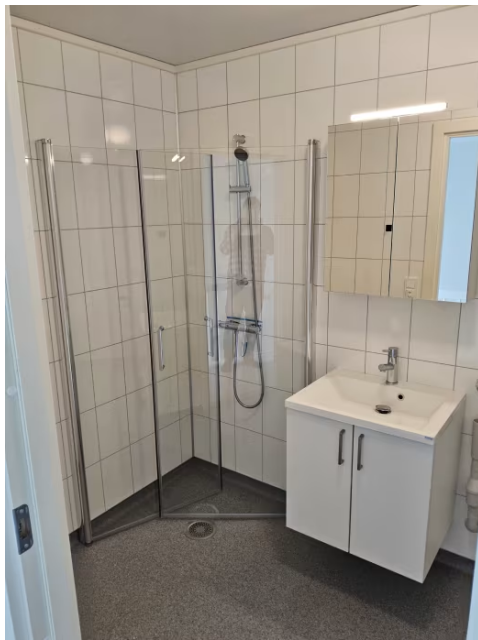
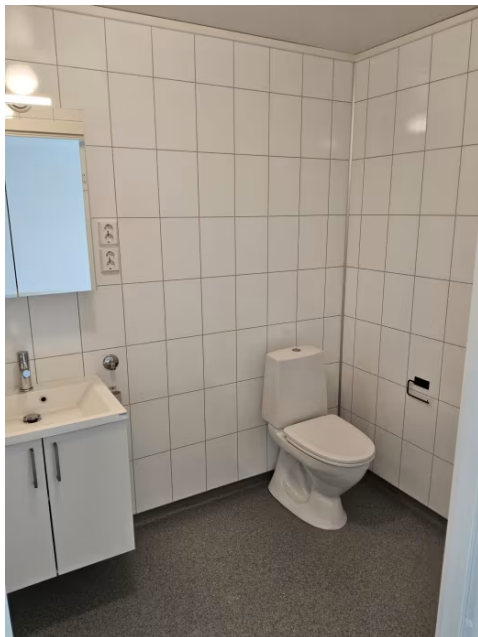
Gulvet i baderommet har fall mot sluk, men fallet utenfor dusjsonen er mindre enn det som kreves i forskriften som gjaldt på tidspunktet for oppføring. Selv om forskriftskravet ikke er oppfylt, er det ingen tegn til funksjonssvikt som følge av dette avviket. Observasjoner viser at vannet i hovedsak ledes mot sluk, og det er lav risiko for at vann renner ut av baderommet.

Avviket vurderes som vesentlig fordi det kan påvirke vannavrenning og rengjøring over tid, spesielt dersom sluket er delvis blokkert eller badet brukes uten nødvendig vedlikehold. Likevel utgjør ikke dagens tilstand en betydelig risiko for vannlekkasje eller skade på omkringliggende konstruksjoner.

På bakgrunn av dette settes TG2, som indikerer et avvik fra forskriftskravene uten at dette gir umiddelbar funksjons- eller sikkerhetsrisiko.

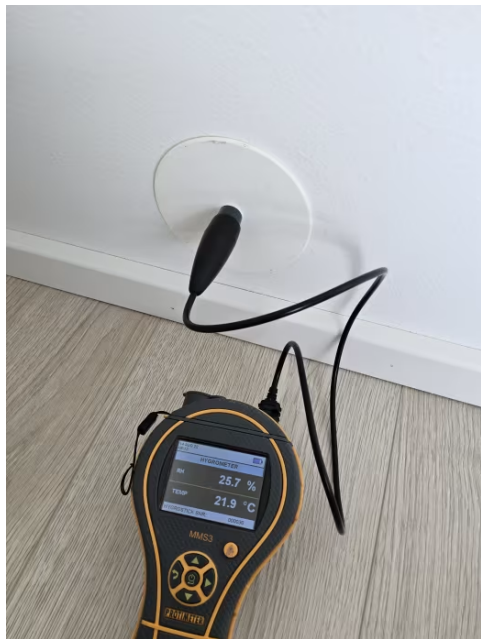
Bilde fra fuktmåling i veggkonstruksjon tilstøtende dusjsone.

Det er foretatt hulltaking med 73 mm hullbor fra tilstøtende soverom. Undersøkelsen viser ingen tegn til skader eller fukt i konstruksjonen. Relativ fuktighet ble målt til 25,7 prosent, ved 21,9 celsius.

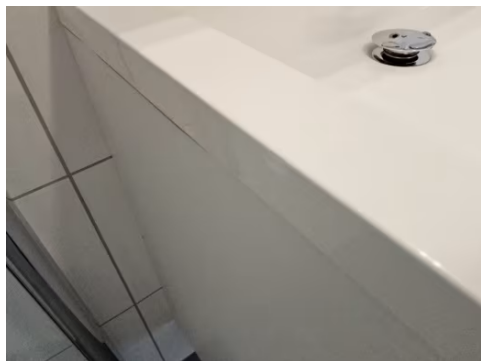
Liten skade på venstre side av servant.

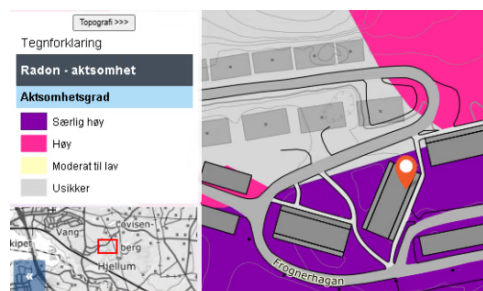
Det er ukjent om radonmåling er gjennomført i boligen. Boligen er bygget etter at krav om radonsperre ble innført, men forholdet/utførelsen er ikke dokumentert.

Boligen ligger i ett område med særlig høy aksomhetsgrad. Informasjon er innhentet fra NGU radonkart.

For å kartlegge de faktiske forholdene bør det gjennomføres radonmåling.
