# Tilstandsrapport

Vertikaldelt To-mannsbolig

Ola Setroms veg 191, 7340 OPPDAL

Befaringsdato: 10.06.2025

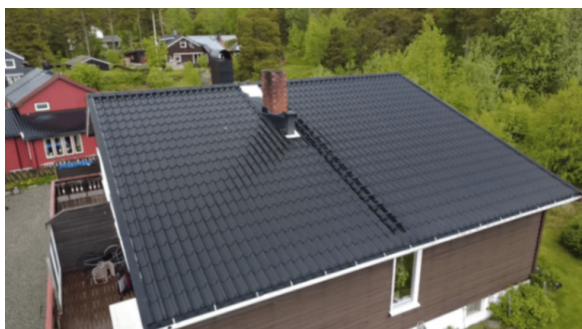
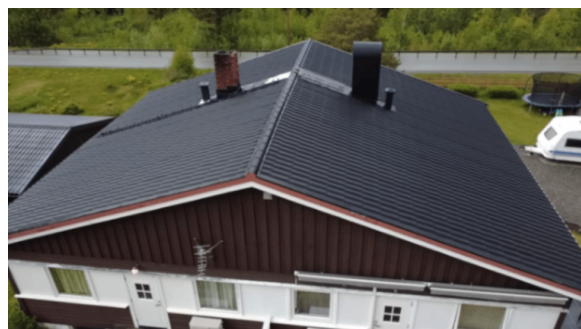
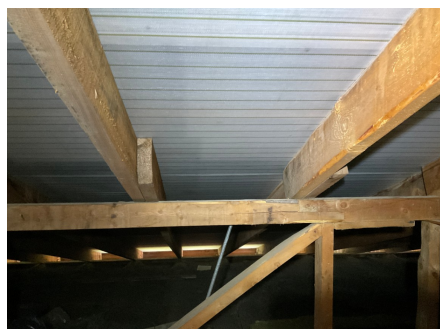
- Siden taket (takkonstruksjon, taktekking og skorstein) kun er observert fra bakkenivå og via biler fra drone, er vurderingen begrenset av dette. Det er ikke sikkerhetsmessig forsvarlig å bevege seg ut på taket uten tilstrekkelig sikkerhetsutstyr. Det kan være skjulte skader som ikke er synlige under befaringen fra bakkenivå.

- Når taktekking og undertak begynner å bli gamle, øker risikoen for lekkasjer, noe som kan føre til omfattende og kostbare reparasjoner av underliggende konstruksjoner dersom en ikke foretar tiltak på konstruksjonene før dette oppstår.

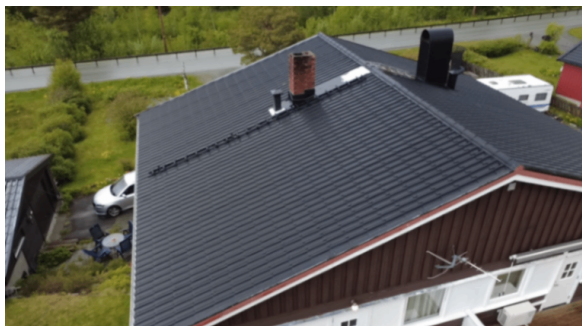
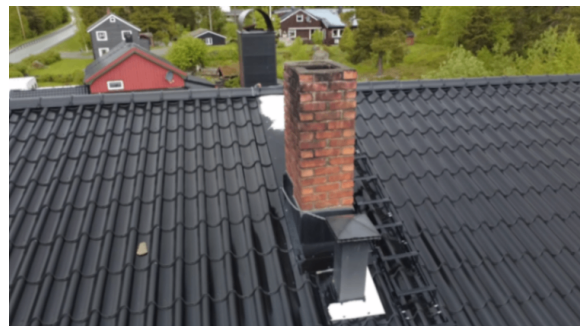
## TG 3 Nedløp og beslag

TG3 på grunn av manglende snøfangere.

Lokal overflatebehandling av rust/avskaling av lakk er anbefalt for å øke beslagenes levetid.

Pipehatt bør monteres for å hindre vann å trenge ned i pipen. Det kan medføre ytterligere skade på pipe og i tillegg føre til vannlekkasjer i rom med sotluke.

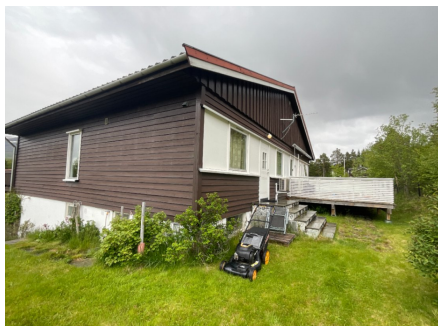
## TG 2 Veggkonstruksjon

- Det er ingen eller liten lufting i nedre kant av kledning mot grunnmur.
- Det er påvist spredte råteskader i bordkledningen.

- Råteskader i bordkledningen kan fortsette å utvikle seg både i tilliggende bordkledning og til bakenforliggende veggkonstruksjon, dersom en ikke foretar tiltak.
  - Råteskadet trekledning må skiftes ut.
  - Uten tilstrekkelig lufting bak bordkledningen kan fuktighet som trenger inn bak bordene eller gjennom veggen innenfra ikke tørke opp. Dette skaper ideelle forhold for råtesopp og muggvekst.
  - Det bør monteres musebånd/sikring, ingen umiddelbare behov for tiltak siden dette har vært slik siden byggeår.
- Konsekvens: Det anbefales nærmere undersøkelser vedrørende omfang/eventuelle skader, samt foreta tiltak for at mus ikke skal komme inn i konstruksjon og føre til skade.
- Utbedring av lufting må gjøres ved bytte av kledning når det blir behov eller om bruk av bolig endres, må dette holdes under oppsikt.

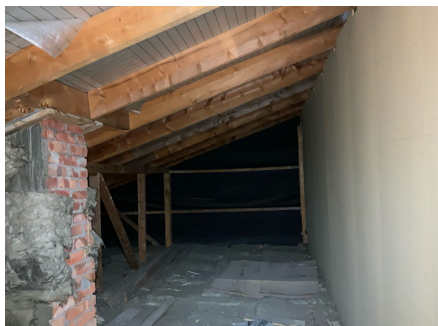
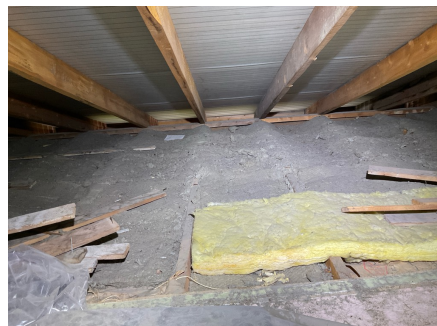
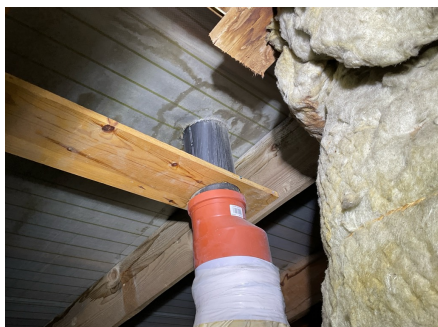
## TG 2 Takkonstruksjon/Loft

- Det er påvist fuktskjolder/skader i takkonstruksjonen.

Det er eldre fuktskjolder rundt pipe/ luftehatt, ingen aktive lekkasjer på befaringsdagen.

Ingen tiltak nødvendig.

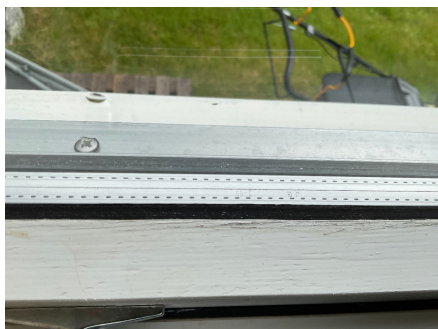
## TG 2 Vinduer

- Karmene i vinduer er slitte og det er sprekker i trevirket.

- Det må påregnes noe vedlikehold og at enkelte vinduer må skiftes ut.
- Det er ikke behov for utbedringstiltak på befaringsdagen, men ut ifra alder må vedlikehold og oppgraderinger påregnes.

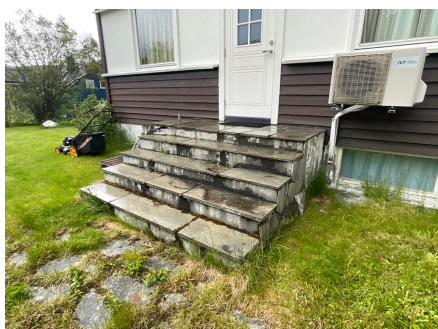
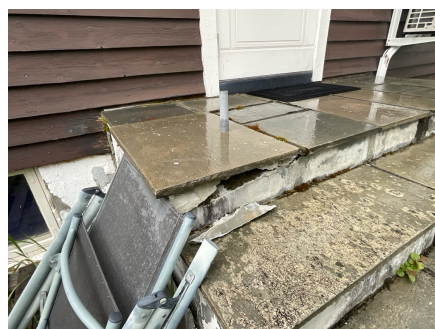
## TG 3 Utvendige trapper

Utvendig trapp fra ytterdør 1. etasje er med betong og skiferstein.

- Rekkverk må monteres for å lukke avviket.

Det må monteres rekkverk/håndløper for å ivareta personsikkerheten og lukke avviket.

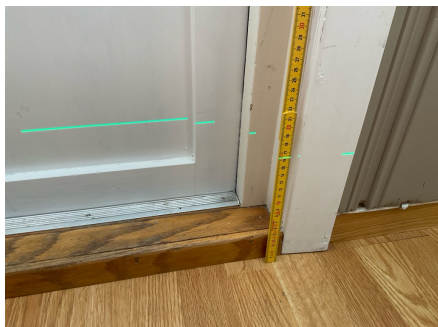
- Målt høydeforskjell på mellom 10 - 20 mm innenfor en lengde på 2 meter. Tilstandsgrad 2 gis med bakgrunn i standardens krav til godkjente måleavvik.
- Målt høydeforskjell på over 30 mm gjennom hele rommet. Tilstandsgrad 3 gis med bakgrunn i standardens krav til godkjente måleavvik.

Måling på stue. 30mm skjevhet.

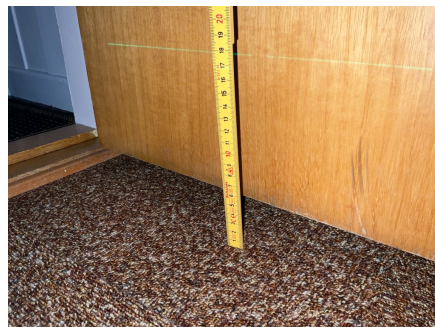
Måling i gang, 35mm skjevhet.

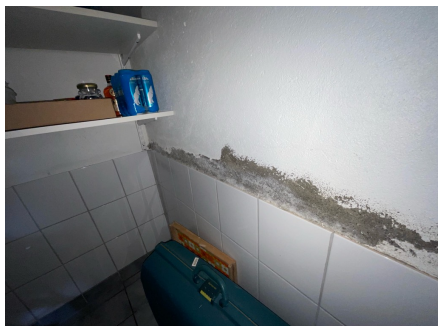
## TG 2 Rom Under Terreng

- Det er påvist indikasjoner på noe fuktgjennomtrenging inn i kjellermur.

- Det påviste fuktnivå gir grunn til å overvåke konstruksjonen jevnlig for å se utvikling over tid, og eventuelt foreta tiltak for å unngå fuktskader.

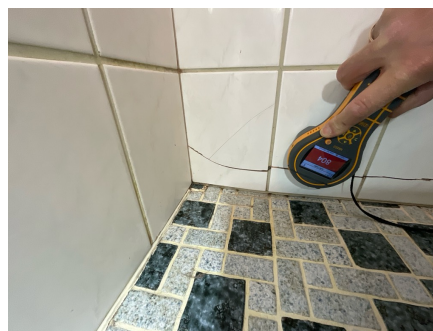
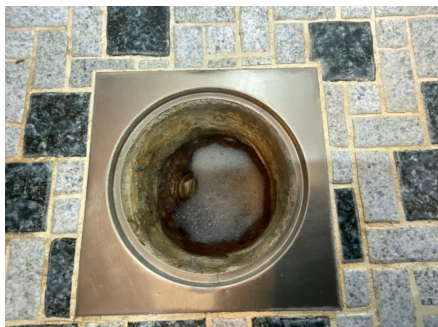
Badet fremstår med flis på gulv og vegg. Det er innredet med servant i innredning og dusj med forheng. Badet er mekanisk ventilert. ved kontroll av fallforhold viser dette ca 20mm fall fra topp flis ved dør til topp sluk. Sluket er av soil. Det er oppstått sprekke på veggfliser ned mot gulv i dusj, som følge av samme setningene som øvrig i boligen. Det ble foretatt overflatesøk på fukt i dette området som indikerer høye verdier.

Badet må påregnes å totalrenoveres, skjulte skader i konstruksjon kan ikke utelukkes som følge av sprekke i flis.

- Våtrommet må totalrenoveres. Alle forhold med tettesjikt, våtsone, sluk m.m. må dokumenteres.

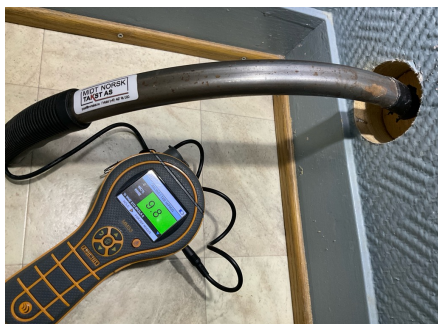
#### TG 1 Tilliggende konstruksjoner våtrom

Hulltaking er foretatt uten å påvise unormale forhold. Hulltaking er foretatt ved/i Toalettrom. Fuktvotemåling (vekt%) i konstruksjonen ble målt til 10%.

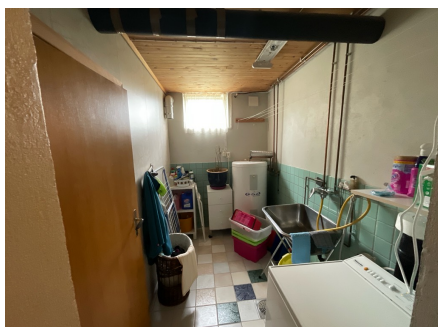
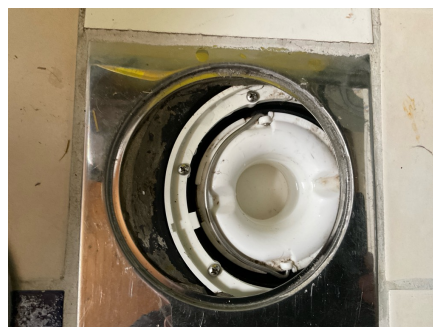
## UNDERETASJE > VASKEROM

- Manglende oppgradering av våtrommet medfører høy risiko for at konstruksjonene ikke vil tåle vanlig bruk av vann eller lekkasjer. Dette kan føre til fuktskader på tilstøtende konstruksjoner.

- Våtrommet har TG 3 på grunn av alder og grunnet påviste punkter. Rommet kan fortsatt benyttes som vaskerom, men anbefaler da at det monteres vannstoppventil med vannføler og at det ikke benyttes fritt vann på overflater. Vaskerom har normalt ingen direkte vannbelastning på overflater. Våtrommet benyttes på eget ansvar og oppgradering må påregnes.

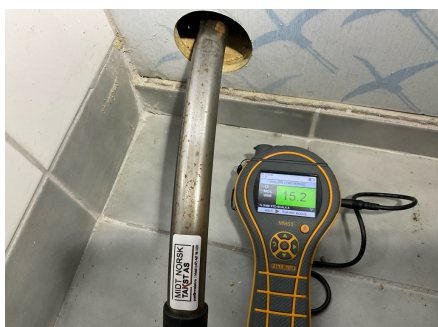
### TG 1 Tilliggende konstruksjoner våtrom

Hulltaking er foretatt uten å påvise unormale forhold. Hulltaking er foretatt ved/i Bod. Fuktkvotemåling (vekt%) i konstruksjonen ble målt til 15%.

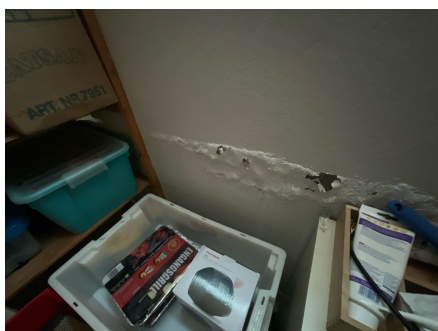
## TG 2 Fuktsikring og drenering

Dreneringen er fra 1963. Det er synlig bruk av Gudrong som fuktsikring.

Drenering bør påregnes oppgraderes da denne er har oppnådd forventet levetid samt at det er tydelige tegn til fuktinnslag i underetasjen.

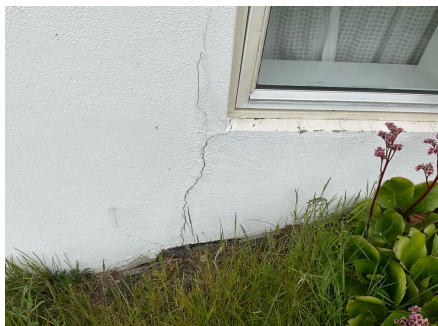
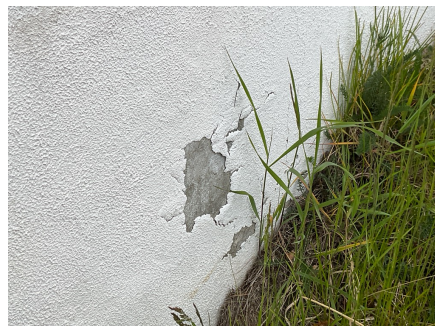
## TG 2 Grunnmur og fundamenter

- Grunnmuren har sprekkdannelser.

Det ble observert sprekkdannelser ved badevindu. Selger opplyser at dette er kjent for de og at dette kom i forbindelse med veiarbeid i området for endel år siden.

- Ikke behov for umiddelbare tiltak, men sprekker bør pusses, overvåkes over tid og tiltak må vurderes ut fra hvordan dette utvikler seg.
- gjenpussing og maling enkelte steder på grunnmur.
