Ola Setroms veg 191, 7340 OPPDAL

**Prisgunstig halvpart av  
tomannsbolig**

| Tilstandsrapport ..... | 51 |

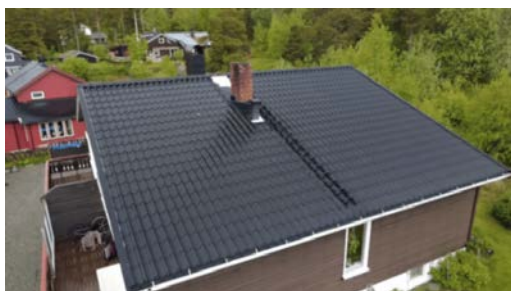
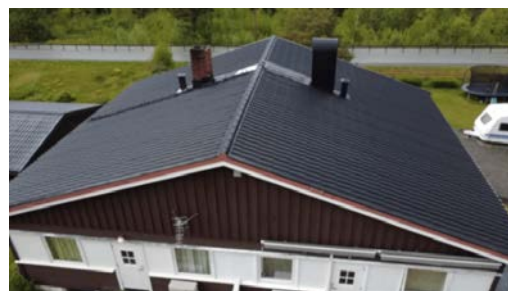
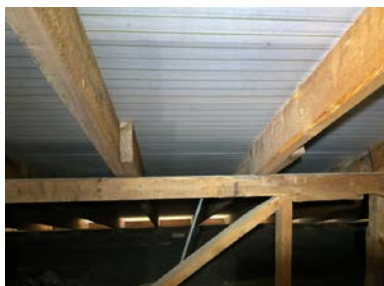
## TG 3 Nedløp og beslag

Lokal overflatebehandling av rust/avskaling av lakk er anbefalt for å øke beslagenes levetid.

Pipehatt bør monteres for å hindre vann å trenge ned i pipen. Det kan medføre ytterligere skade på pipe og i tillegg føre til vannlekkasjer i rom med sotluke.

Snø- og isdannelse på bygningen som kan medføre fare for ras mot beferdet område, skal hindres eller sikres. Snø, is og smelte vann skal ikke kunne skade bygningen eller dens konstruksjoner.

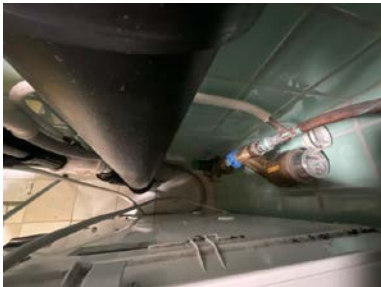
### TG 2 Avløpsrør

Det er avløpsrør av plast. Eier opplyser at det er lagt nye avløpsrør inne i kjøkkenbenken.

- Det er ikke behov for utbedringstiltak siden anlegget fungerer i dag, men ut ifra alder kan skader plutselig oppstå på eldre anlegg.
- I forbindelse med oppgradering av våtrom vil det være naturlig med utskiftning av rør.

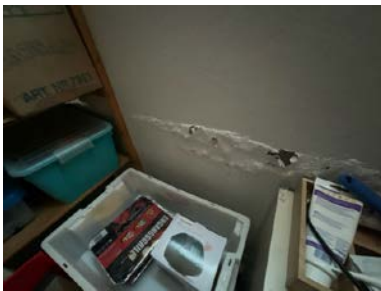
## TG 2 Grunnmur og fundamenter

Bygningen har betonggrunnmur.

- Ikke behov for umiddelbare tiltak, men sprekker bør pusses, overvåkes over tid og tiltak må vurderes ut fra hvordan dette utvikler seg.
- gjenpussing og maling enkelte steder på grunnmur.
