Tilstandsrapport

📍 Hilton 8, 2040 KLØFTA
📖 ULLENSAKER kommune
gnr. 19, bnr. 118

Befaringsdato: 18.10.2023

Oppdragsnr.: 19291-1270

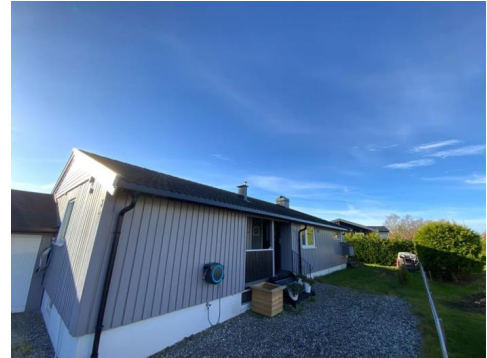
Nytt taktekke utført av Terje Pettersen Tak og Blikkenslager verksted i 2008. Taktekking av blikkplater og anses å ha sin tiltenkte funksjon uten negative avvik utfra alder tatt i betraktning. Taktekke ble inspisert fra bakkenivå og fra takfot i stige. Taktekket er i hovedsak vurdert opp mot alder og gjenværende forventet levetid.

Besiktigelse av taktekke.

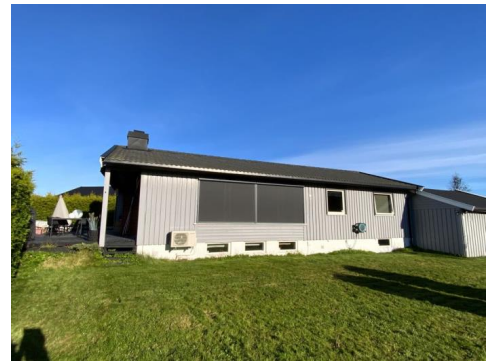
Besiktigelse av taktekke.

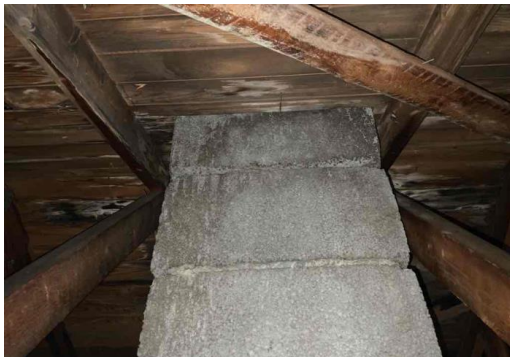
Kontroll rundt pipeløp.

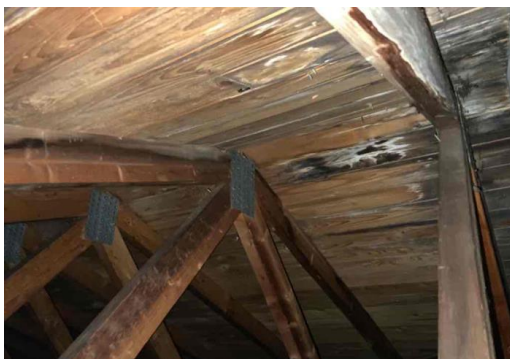
- Det er påvist fukt/råteskader i takkonstruksjonen.
- Det er påvist fuktskjolder/skader i takkonstruksjonen.

Synlige råteskader fra før utskifting av taktekke der det nå er lagt nytt undertak ved skifte av taktekke i 2008. Råteskader har tørket ut for øvrig, se målinger.

Synlige fuktflekker fra tiden før nytt taktekke ble lagt.

Prisestimat er satt med tanke på lokale utbedringer, men pris bør innhentes.

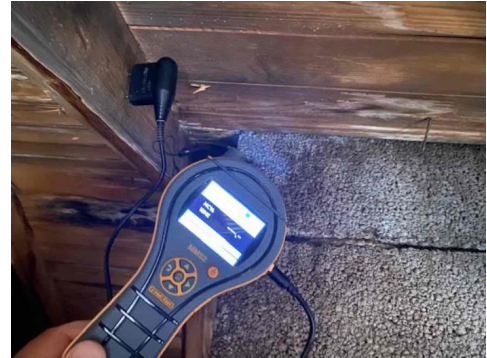
Ingen høy fuktprosent ble målt på befaringsdagen.

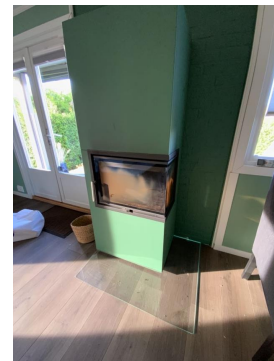
Peis i stue med pipeløp fra byggeår dog ny peis i 2022. Pipeløp er formelt ikke vurdert og det forutsettes at de branntekniske krav er kontrollert og godkjent av det stedlige brann og feievesen. Ildsted ble ikke funksjonstestet av undertegnende men det ble ikke opplyst om negative avvik på befaringsdagen.

Besiktigelse av ildsted.

- Det bør foretas nærmere undersøkelser av pipeløp.

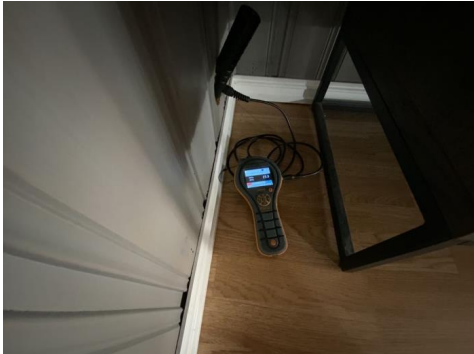
Gulvet har laminat. Veggene har panel. Hulltaking er foretatt og det er påvist avvik i konstruksjonen. Hulltaking er foretatt ved/i Stue. Fuktkvotemåling (vekt%) i konstruksjonen ble målt til 24. Det er også påvist dampsperre inne i vegg som ikke er anbefalt i vegg på rom under terreng. Det ble tatt et ytterligere hull for måling på motsatt side av boligen der der ble påvist lav fuktprosent på befaringsdagen.

Påvist høy fuktprosent i vegg mot hage.

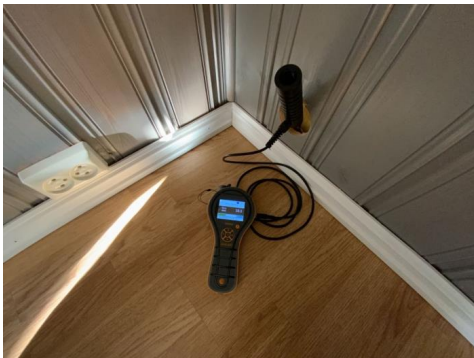
Målt lav fuktprosent i vegg mot inngangsparti.

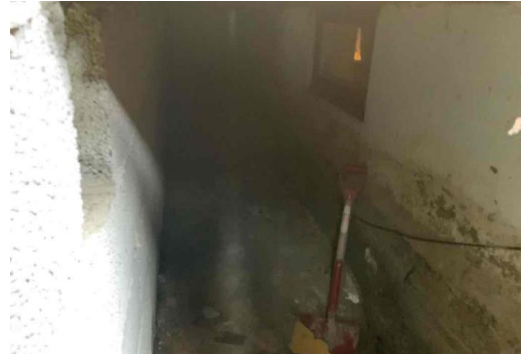
- Det er ikke tilfredsstillende ventilering av krypkjeller.
- Det er manglende fuktspærre på bakken.

Kontroll av kryprom.

- Andre tiltak:
- Fuktspærre på bakken bør etableres.
- Bedre ventilering må etableres.

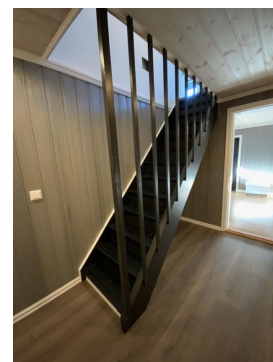
Besiktigelse av trapp.

- Åpninger er såpass store at det ut ifra sikkerhetsmessige forhold anbefales å lage mindre åpninger.
- Håndløper bør monteres, men det var ikke krav på byggetidspunktet.

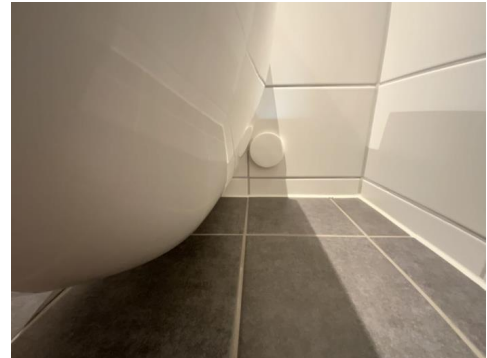
Antatt drencanal til innebygget sisterne.

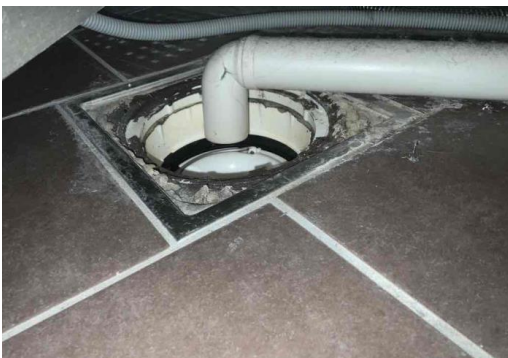
Badet har plastsluk. Badet har smøremembran med dokumentert utførelse. Synlig mansjett med tilfredsstillende klemt tettefunksjon.

Kontroll av sluk.

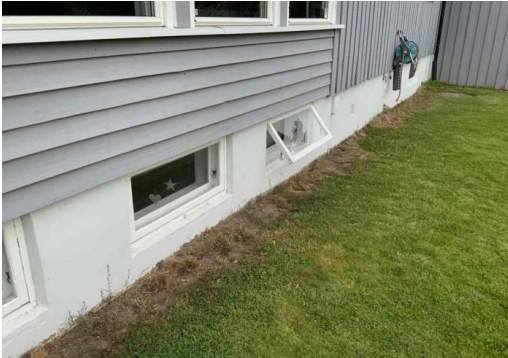
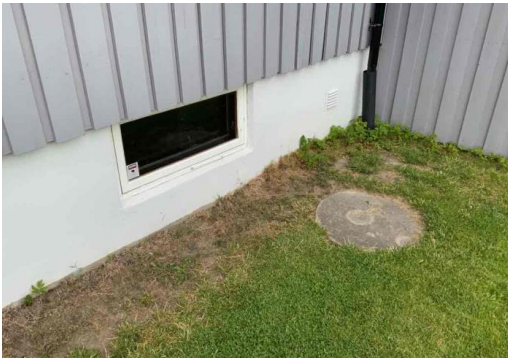
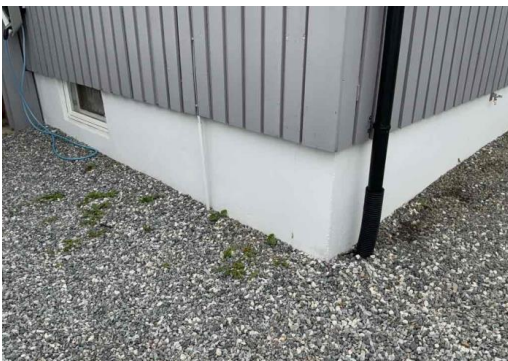
Kontroll av drenering/fuktsikring.

- Overvåk tilstanden jevnlig. For å få tilstandsgrad 0 eller 1 må dreneringen skiftes ut, men tidspunktet for når dette er nødvendig er vanskelig å si noe om. Bruken av underetg/kjeller vil og være avgjørende.

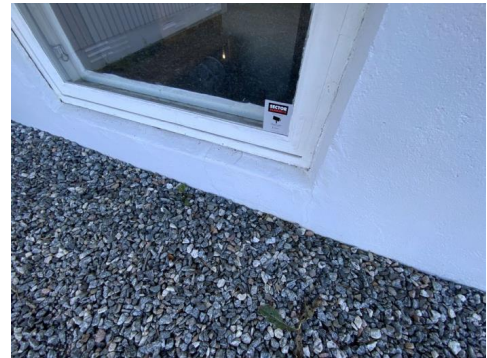
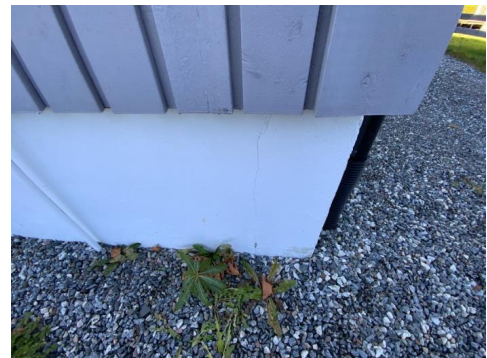
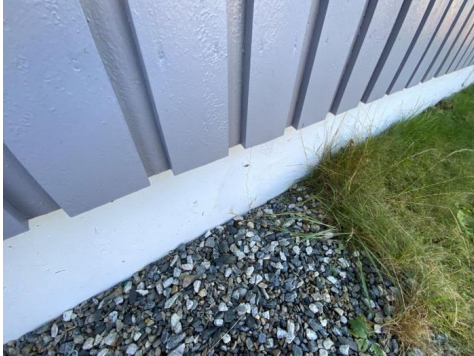
Fundamentering er trolig i betongsåle på et tidligere beskrevne grunnforhold. Det er trolig ikke fuktspærre mot grunn og har etter all sannsynlighet betonggulv direkte på grunn, mulig kapilærbrytende lag av kult eller lignende.

Stedvis riss i murpuss.

- Lokal utbedring må utføres.

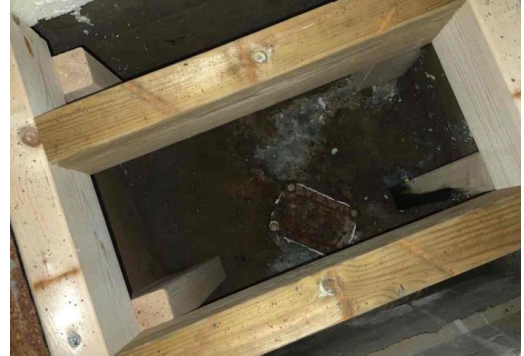
Stakepunkt på avløpsrør.
