Hilton 8, 2040 KLØFTA

**Velholdt enebolig over to plan med attraktiv og svært barnevennlig beliggenhet. 3 soverom og 2 nyere bad.**

# Tilstandsrapport

## ENEBOLIG

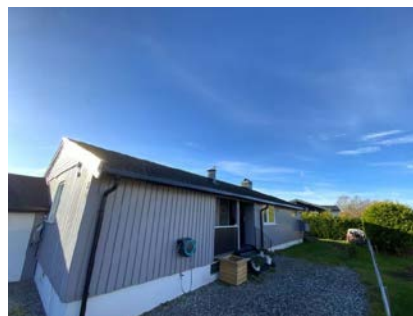
Besiktigelse av taktekke.

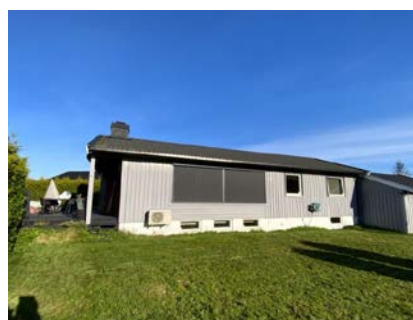
Besiktigelse av taktekke.

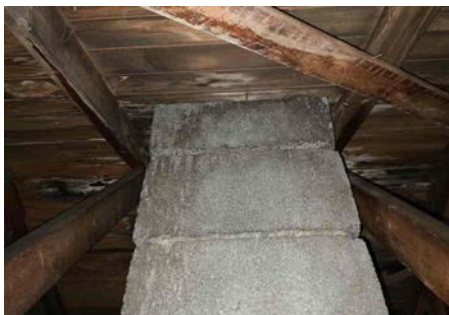
Kontroll rundt pipeløp.

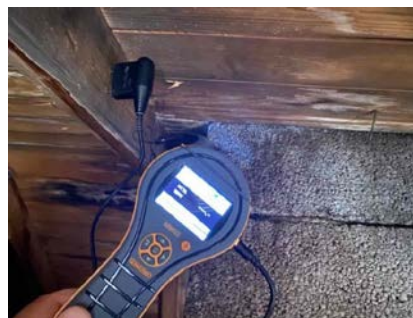
Ingen høy fuktprosent ble målt på befaringdagen.

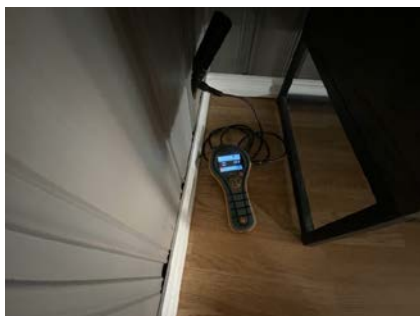
Rom under terreng:  
Gulvet har laminat. Veggene har panel. Hulltaking er foretatt og det er påvist avvik i konstruksjonen. Hulltaking er foretatt ved/i Stue. Fuktkvotemåling (vekt%) i konstruksjonen ble målt til 24. Det er også påvist dampsperre inne i vegg som ikke er anbefalt i vegg på rom under terreng. Det ble tatt et ytterligere hull for måling på motsatt side av boligen der der ble påvist lav fuktprosent på befaringsdagen.

Påvist høy fuktprosent i vegg mot hage.

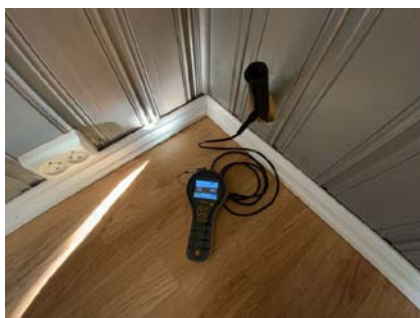
Målt lav fuktprosent i vegg mot inngangsparti.

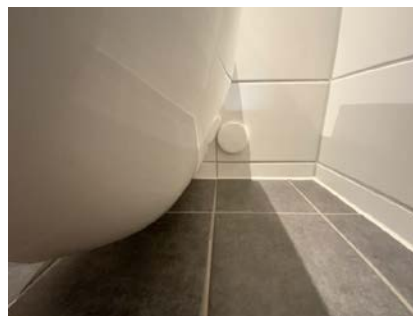
Antatt drengkanal til innebygget systerne.

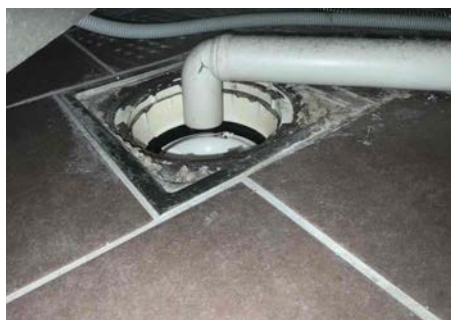
Badet har plastsluk. Badet har smøremembran med dokumentert utførelse. Synlig mansjett med tilfredsstillende klemt tettefunksjon.

Kontroll av sluk.

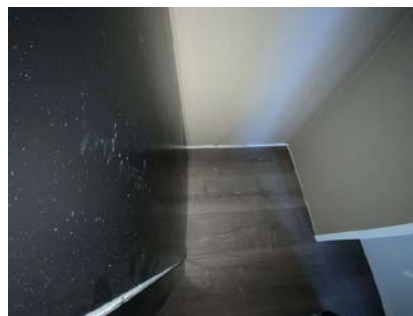
Kontroll bak kjøleskap. Ingen tegn til fukt eller skader på befaringsdagen.

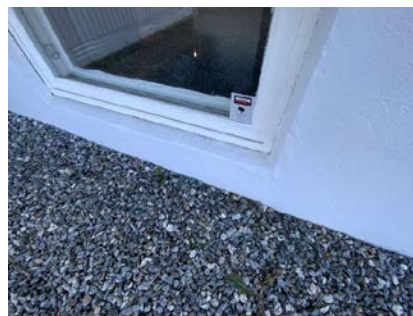
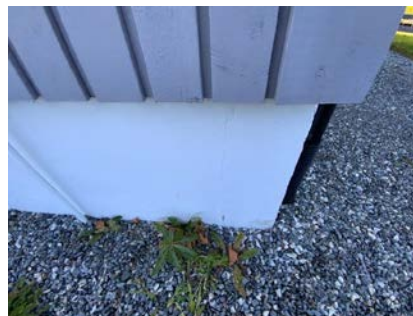
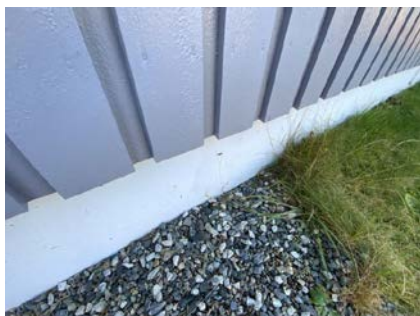
Stedvis riss i murpuss.

- Lokal utbedring må utføres.

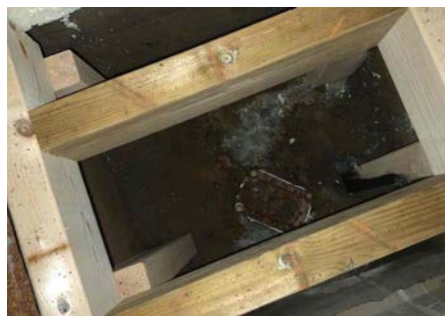
Stakepunkt på avløpsrør.
