Hilton 8, 2040 KLØFTA

Velholdt enebolig over to plan med attraktiv og svært barnevennlig beliggenhet. 3 soverom og 2 nyere bad.

📍 Hilton 8, 2040 KLØFTA
🏠 ULLENSAKER kommune
gnr. 19, bnr. 118

Befaringsdato: 18.10.2023

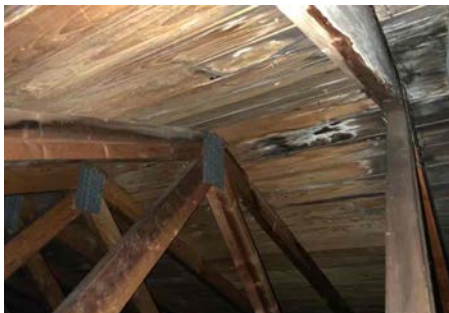
Det er påvist fukt/råteskader i takkonstruksjonen.

Synlige råteskader fra før utskifting av taktekke der det nå er lagt nytt undertak ved skifte av taktekke i 2008. Råteskader har tørket ut for øvrig, se målinger.

Synlige fukt flekker fra tiden før nytt taktekke ble lagt.

Prisestimat er satt med tanke på lokale utbedringer, men pris bør innhentes.

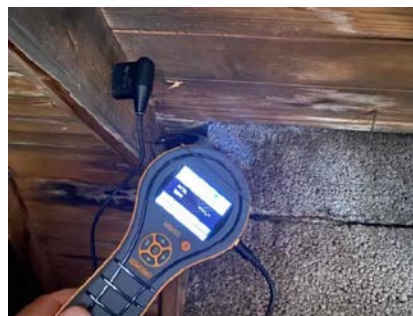
Takstoler fra byggeår med undertak av trebord. Takkonstruksjon og loft vurderes og ha normal forventet kvalitet og slitasjegrad i forhold til alder og utførelsesmetode. Lekkasjer fra tak er trolig fra før nytt taktekke ble etablert og ansees ikke som noen umiddelbar fare. Lokale utbedringer kan for øvrig ikke utelukkes på sikt. Ingen høy fuktprosent ble målt på befaringdagen.

Ingen høy fuktprosent ble målt på befaringsdagen.

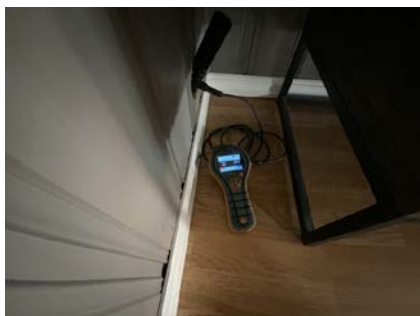
Rom under terreng:
Gulvet har laminat. Veggene har panel. Hulltaking er foretatt og det er påvist avvik i konstruksjonen. Hulltaking er foretatt ved/i Stue. Fuktkvotemåling (vekt%) i konstruksjonen ble målt til 24. Det er også påvist dampsperre inne i vegg som ikke er anbefalt i vegg på rom under terreng. Det ble tatt et ytterligere hull for måling på motsatt side av boligen der der ble påvist lav fuktprosent på befaringsdagen.

Påvist høy fuktprosent i vegg mot hage.

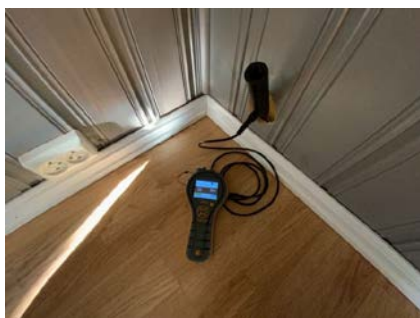
Målt lav fuktprosent i vegg mot inngangsparti.

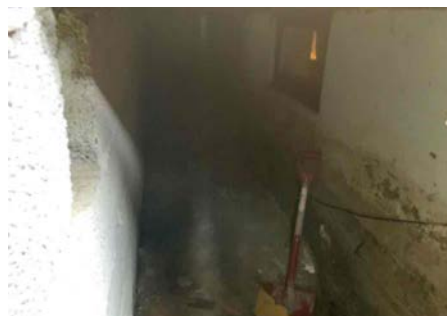
- Det er ikke tilfredsstillende ventilering av krypkjeller.
- Det er manglende fuktsperre på bakken.

Krypkjeller under trebjelkelag og stubbegulv. Det ble foretatt fuktmålinger (vekt-%) i treverk (bjelker og på svill). Ingen verdier over 11 %. Dette ansees som tørt. Det gjøres oppmerksom på at kryprom erfaringsmessig har høy skadefrekvens selv om det ikke her var synlig tegn til skade, men undertegnede kan følgelig ikke garantere mot skjult skade. På generelt grunnlag er jevnlig kontroll og overvåking alltid å anbefale på kryprom.
Økt ventilering i grunnmur kan med fordel økes.
Fuktsperre mot grunn bør etableres.
Tg er gitt med tanke på type risikokonstruksjon.

Kontroll av kryprom.

- Andre tiltak:
- Fuktsperre på bakken bør etableres.
- Bedre ventilering må etableres.

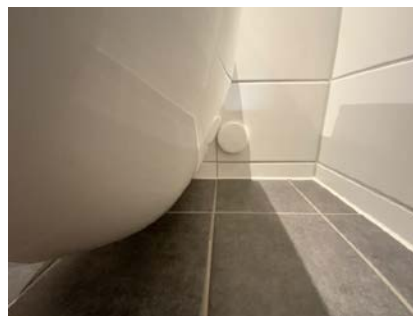
Antatt drengkanal til innebygget sisterner.

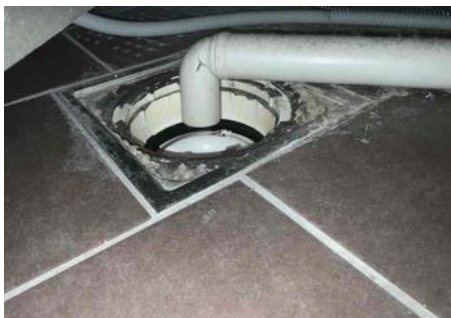
Badet har plastsluk. Badet har smøremembran med dokumentert utførelse. Synlig mansjett med tilfredsstillende klemt tettefunksjon.

Kontroll av sluk.

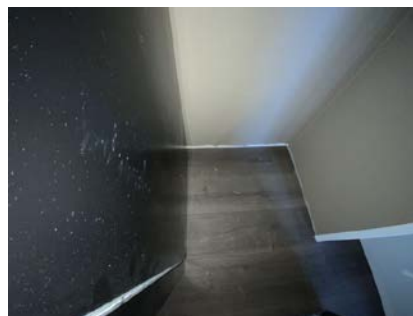
Kontroll bak kjøleskap. Ingen tegn til fukt eller skader på befaringsdagen.

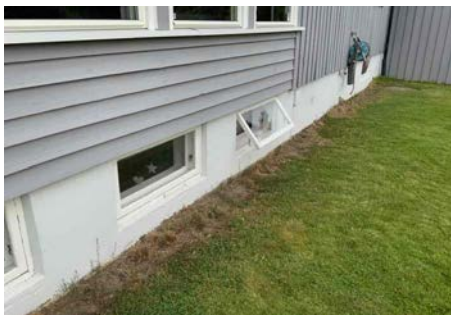
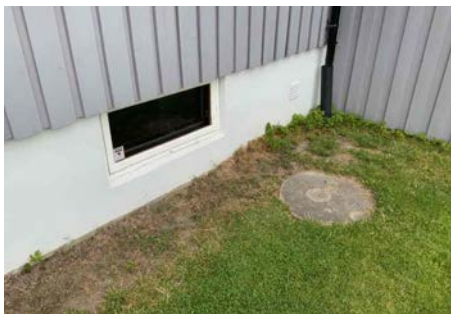
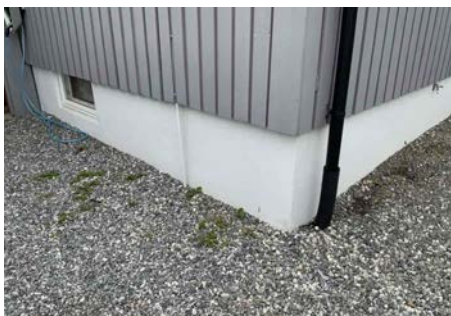
- Det er ikke tegn på noe utvendig fuktsikring.
- Mer enn halvparten av forventet levetid på drenering er overskredet.
- Det er ukjent type/alder/løsning på drenering og tettesjikt på grunnmur.

Kontroll av drenering/fuktsikring.

- Overvåk tilstanden jevnlig. For å få tilstandsgrad 0 eller 1 må dreneringen skiftes ut, men tidspunktet for når dette er nødvendig er vanskelig å si noe om. Bruken av underetg/kjeller vil og være avgjørende.

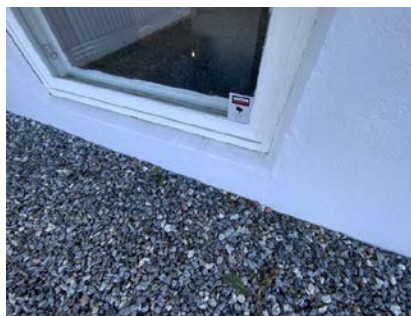
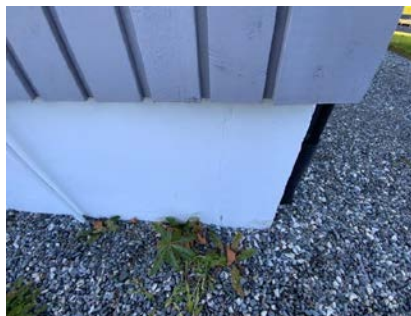
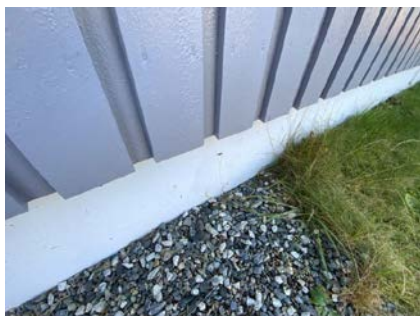
Stedvis riss i murpuss.

- Lokal utbedring må utføres.

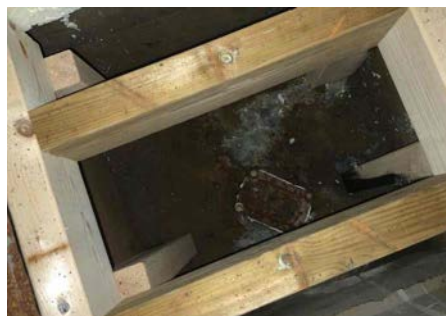
- Det har forekommet avvik, tegn på svekkelser på utvendig avløpsledning.
- Mer enn halvparten av forventet brukstid er oppbrukt på utvendige avløpsledninger.
- Mer enn halvparten av forventet brukstid er oppbrukt på utvendige vannledninger.

Hovedanlegget er fra byggeår og av soilrør. For øvrig er det ikke kjent om det har vært foretatt reparasjon/utskifting/rehabilitering av avløps- eller vannledningen mellom boligen og offentlig nett etter at boligen ble oppført. Normalt vil alder indikere tilstanden og samtidig forventet levetid ut fra en gjennomsnittsbetraktning. Levetid vil være høyst usikker og forskjellig. Brukerfrekvens og vedlikehold vil være avgjørende for levetid. Vår angivelse av tilstand og levetid er dermed forstått å være usikker. Generelle kommentarer gis uten formelt ansvar.

Stakepunkt på avløpsrør.

- Det er ikke behov for utbedringstiltak siden anlegget fungerer i dag, men ut ifra alder kan skader plutselig oppstå på eldre anlegg.
- Tidspunkt for utskiftning av utvendig avløpsledning nærmer seg.
