# Tilstandsrapport

📍 Sætermorkvegen 30 A, 7340 OPPDAL

# gnr. 186, bnr. 29

Befaringsdato: 26.02.2024

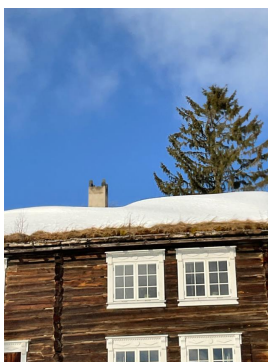
### TG 2 Nedløp og beslag

Det er takrenner i tre, uten taknedløp/kjetting.

Det må monteres stifgetrinn for feier. Vedlikehold av trerenner og etablering av taknedløp/kjetting.

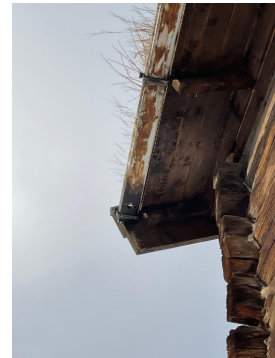
### TG 2 Veggkonstruksjon

Tømmerkassen er gammel og sprekkdannelser/slitasje registreres. Det registreres også noe råte og da i hovedsak på gavlvegg mot vest. Det anbefales jevnlig vedlikehold av sprekkdannelser som heller nedover og inn i vegg, slik at regn/fukt ikke fører til råteskader på disse punktene. Det ble foretatt utskifting av råteskadet tømmer ved oppføring av hytta i 2008, og tømmerkassen fremstår i generelt god stand med tanke på alder.

Utvendig vedlikehold/tetting av innoverhellende sprekkdannelser ved behov samt lokal utbedring av råteskadet treverk.

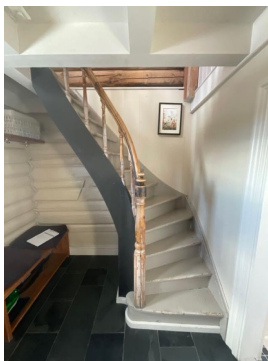
### ! TG 2 Innvendige trapper

Det anbefales etablering av håndløper i trappeløp samt heve rekkverk. Trappen fremstår i god stand.

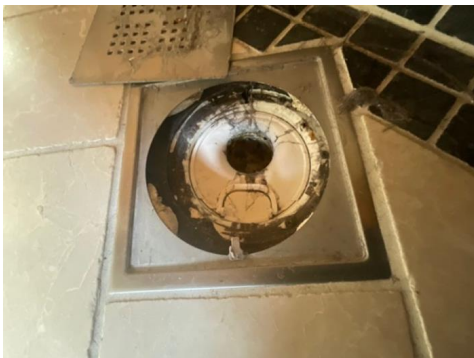
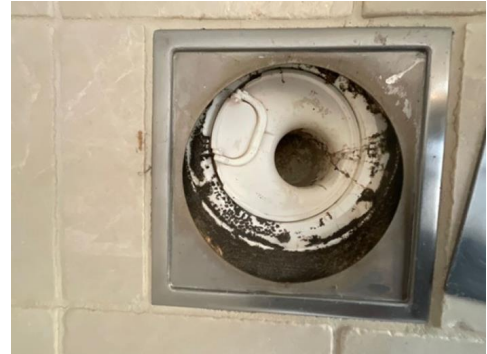
#### ! TG 2 Overflater Gulv

- Det er påvist at høydeforskjell fra topp slukrist til gulv/synlig topp membran ved dørterskel er mindre enn 25 mm.
- Det er mulighet for at det kan forekomme vannlekkasje på våtrommet hvor vann ikke vil gå til sluk.
- Det er påvist avvik i fallforhold til sluk i forhold til krav i forskrift på byggetidspunktet.

Fall mot sluk under servantskap fra gulv ved dørterskel er målt til 8mm. Lokalt fall mot sluk i dusjsone. Det bemerkes noe ujevne fallforhold på gulv og stedvis svakt motfall til sluk under servantskap. Ved en eventuell lekkasje fra utstyr i rommet er det en mulighet for at lekkasjevann kan avtrenne tilstøtende gang.

- Overvåk tilstanden jevnlig. For å få tilstandsgrad 0 eller 1 må tettesjiktet skiftes ut, men tidspunktet for når dette er nødvendig er vanskelig å si noe om.

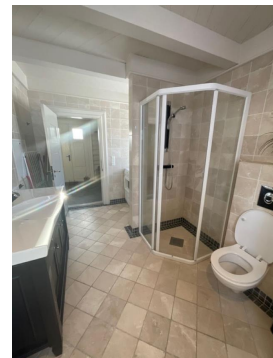
### TG 2 Sanitærutstyr og innredning

- Det er ikke påvist tilfredsstillende løsning for å synliggjøre lekkasje fra innebygget systerne.

Utstyr i rommet fremstår med normal funksjon og slitasje. TG 2 settes på grunn av manglende lekkasjespalte fra innebygget toalettssysterne.

- Ved implementering av innebygget systerne var det ikke krav om lekkasjesikring, konstruksjonen bør jevnlig observeres.

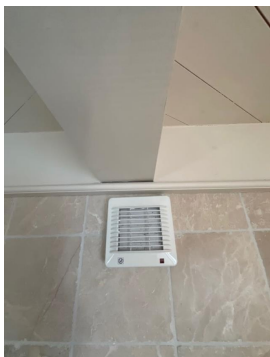
### TG 2 Ventilasjon

Det må foretas nærmere undersøkelser i forbindelse med manglende funksjon på avtrekksvifte samt etablere tilluftspalte ved dørterskel.

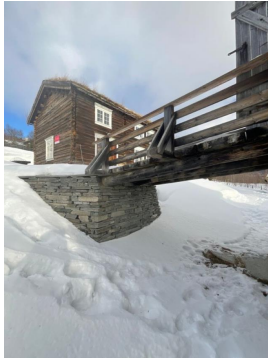
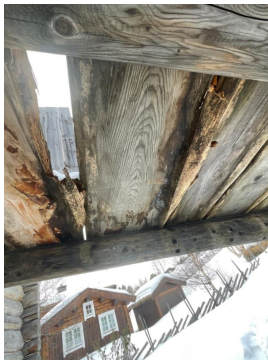
## ! TG 2 Utvendige trapper

Det er etablert «kjørebro» for utvendig tilkomst til 2. etasje. Kjørebrototen er i murt skifer og resten av konstruksjonen er i uimpregnet tre.

- Rekkverkshøyder er under dagens forskriftskrav til rekkverk i trapper.
- Det er avvik:

Det anbefales heving av rekkverk. Bord med råte vil bli utskiftet av eier før salg.

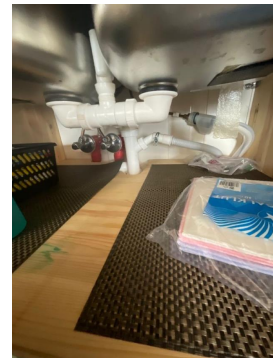
### ! TG 2 Avløpsrør

Det er avløpsrør av plast. Ukjent lufting av kloakk.

Det bør gjøres nærmere undersøkelser vedrørende lufting av kloakk.
